Contribution à l'étude et à la valorisation du patrimoine médiéval de Toulouse

## **Le château de Candie**

Juin 2013

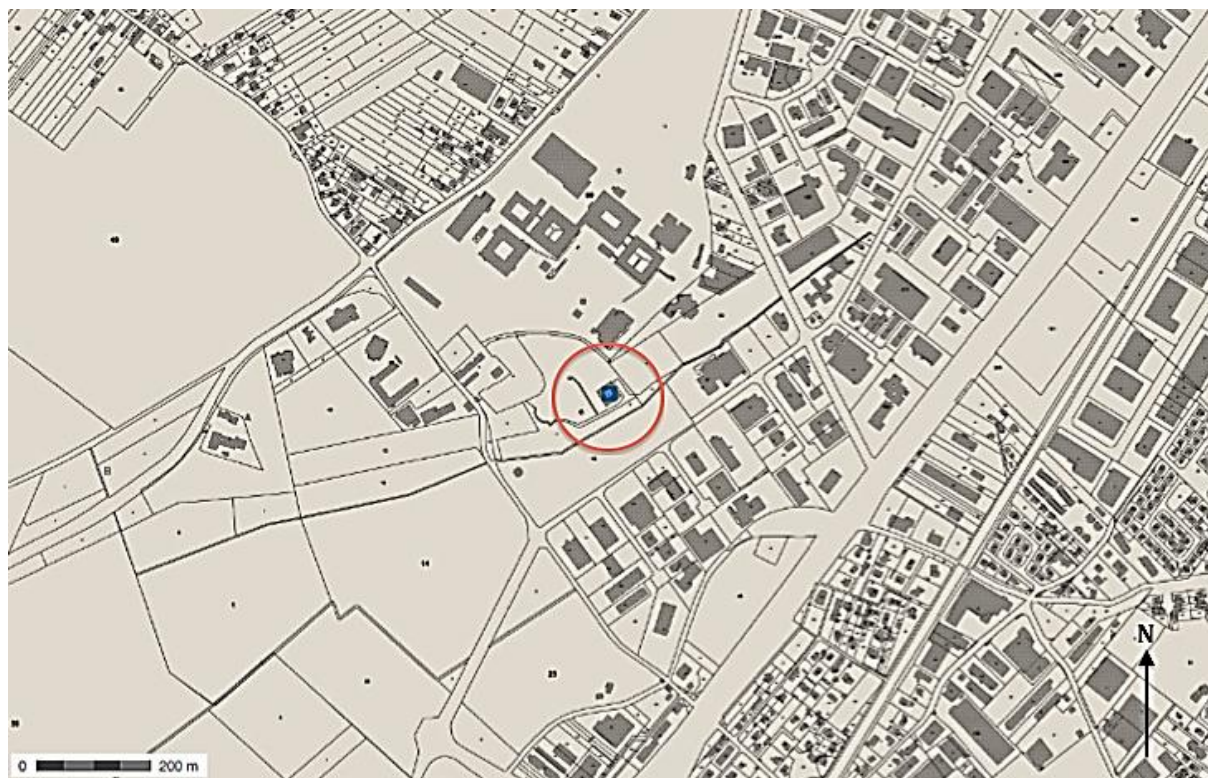
Figure 13 : Cadastre actuel : au sud-est du château, le domaine viticole ; au nord, la zone industrielle de Thibaut.

La comparaison entre le cadastre actuel (fig. 13 et 14) et le cadastre de Toulouse de 1830 (fig. 15 et 16) ne révèle aucun changement dans le plan du château, mais plusieurs bâtiments annexes ont été modifiés. Le petit oratoire néogothique plus à l'est était clairement un édifice plus vaste : le cadastre de 1830 représente une église de plan cruciforme, orientée vers l'est, de 20 m de long environ et 15 m de large au transept<sup>4</sup>. Au nord-est, la maison de maître n'avait pas encore été construite parmi les dépendances dont l'organisation était différente de l'organisation actuelle.

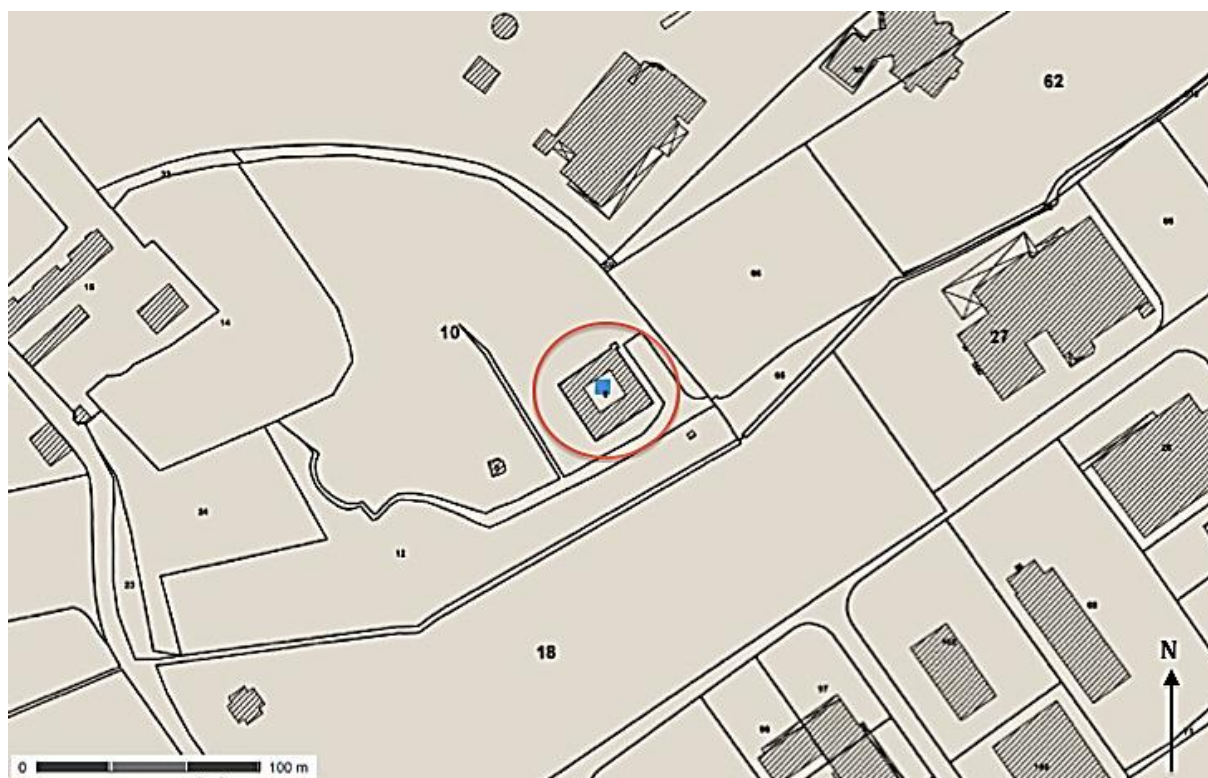
Figure 14 : Cadastre actuel, détail.

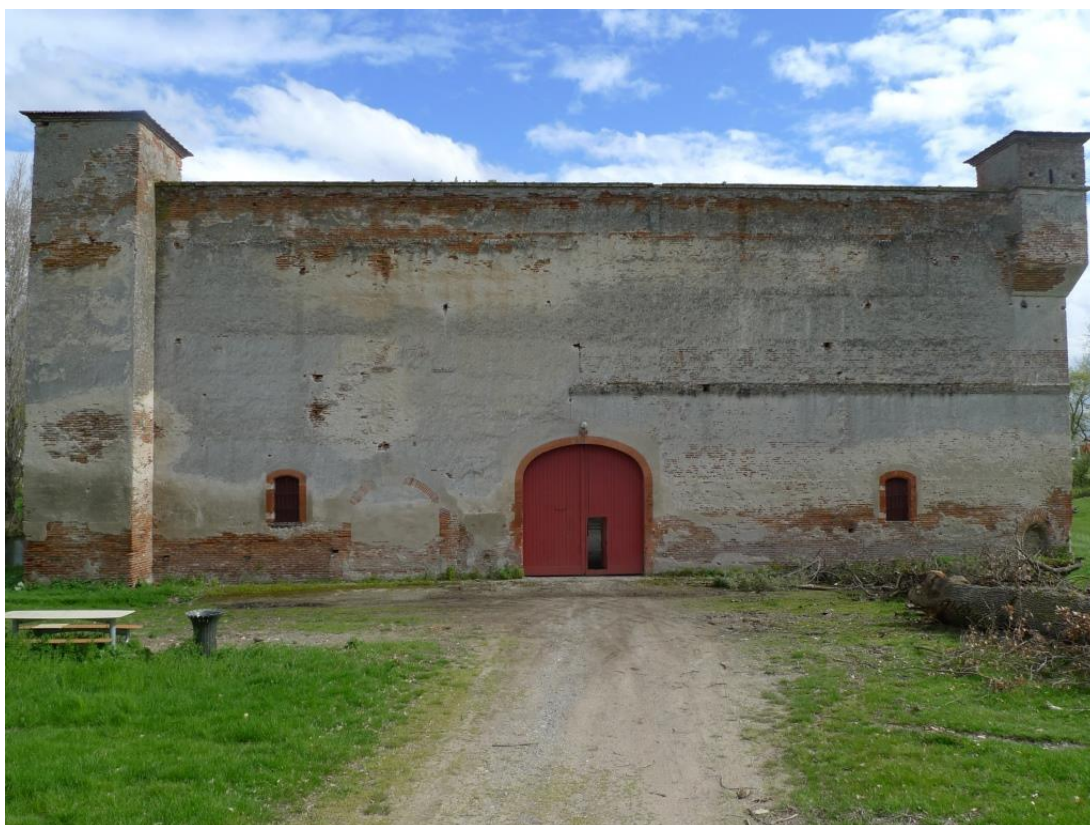
Figure 37 : Vue d'ensemble.

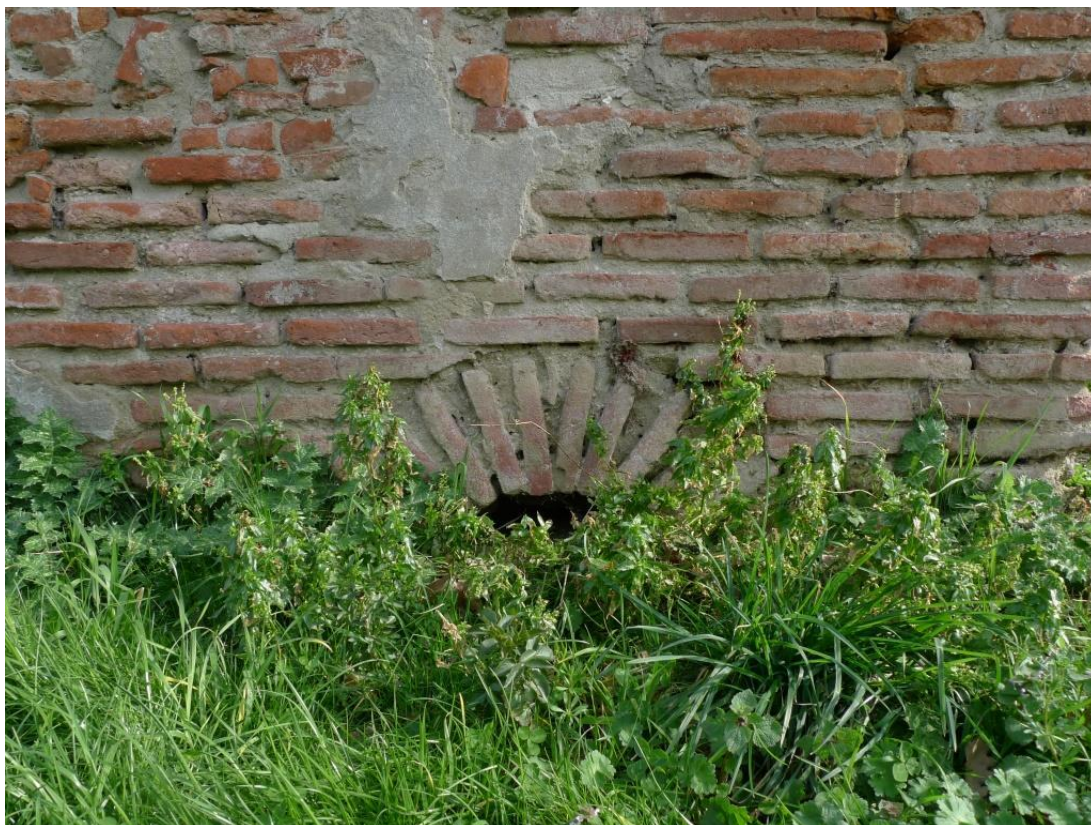
Figure 38 : Système d'évacuation (?) en bas de la façade, vers l'est.

Figure 38 : Système d'évacuation (?) en bas de la façade, vers l'est.

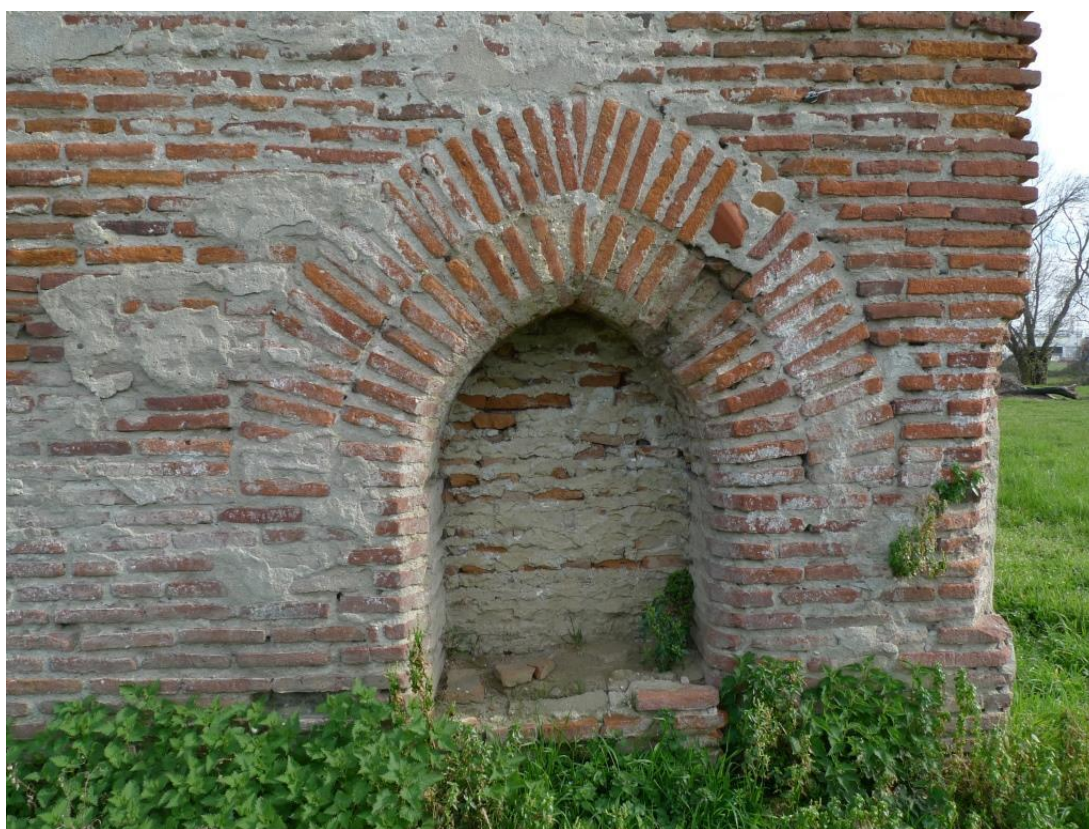
Figure 39 : Porte en arc brisé à double rouleau à l'angle ouest (POR 1805).

Figure 39 : Porte en arc brisé à double rouleau à l'angle ouest (POR 1805).

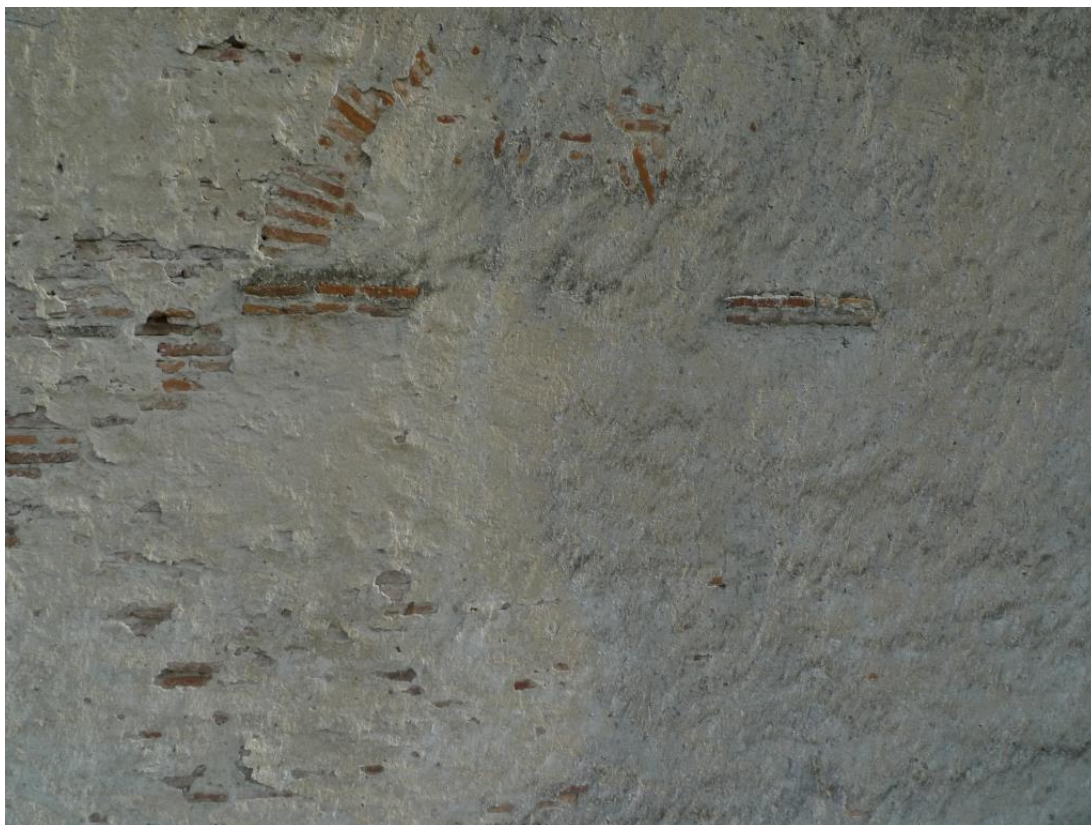
Figure 40 : Vestiges du couvrement et du cordon d'imposte d'une fenêtre jumelée.

Figure 40 : Vestiges du couvrement et du cordon d'imposte d'une fenêtre jumelée.

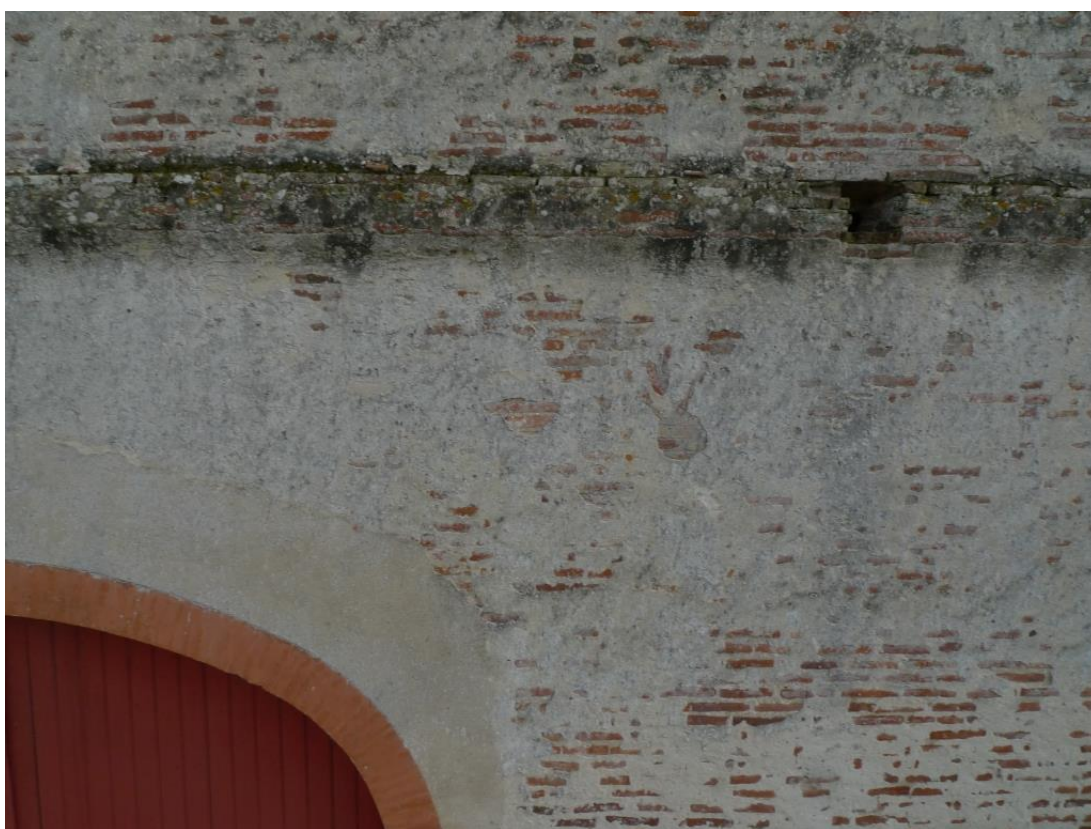
Figure 41 : Cordon d'appui sur la partie ouest de la façade.

Figure 41 : Cordon d'appui sur la partie ouest de la façade.

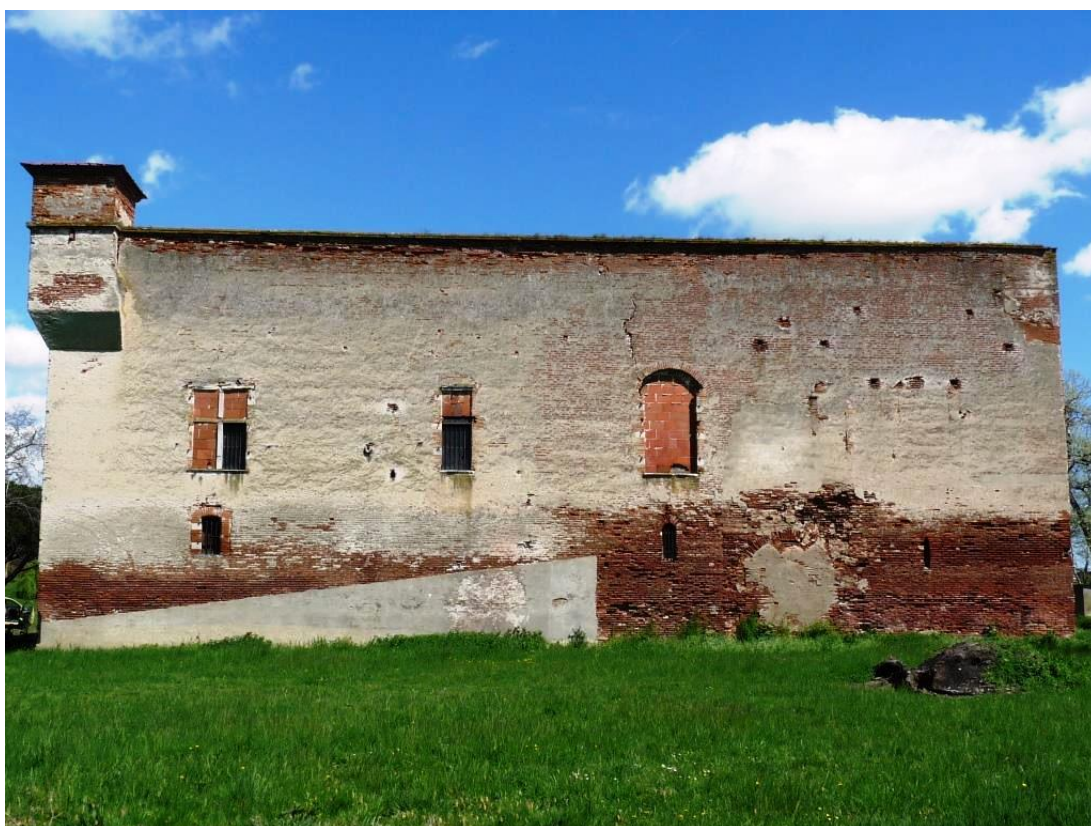
Figure 42 : Vue d'ensemble.

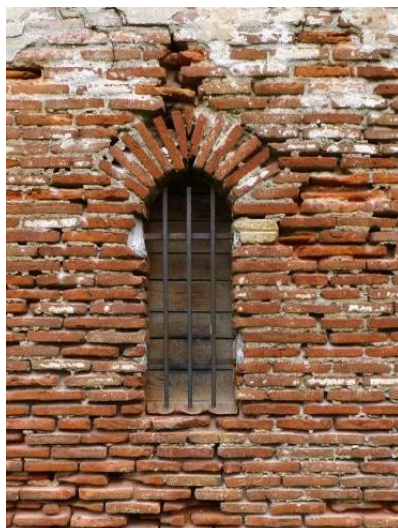
Figure 43 : Jour au rez-de-chaussée (JOU 1707).

Figure 43 : Jour au rez-de-chaussée (JOU 1707).

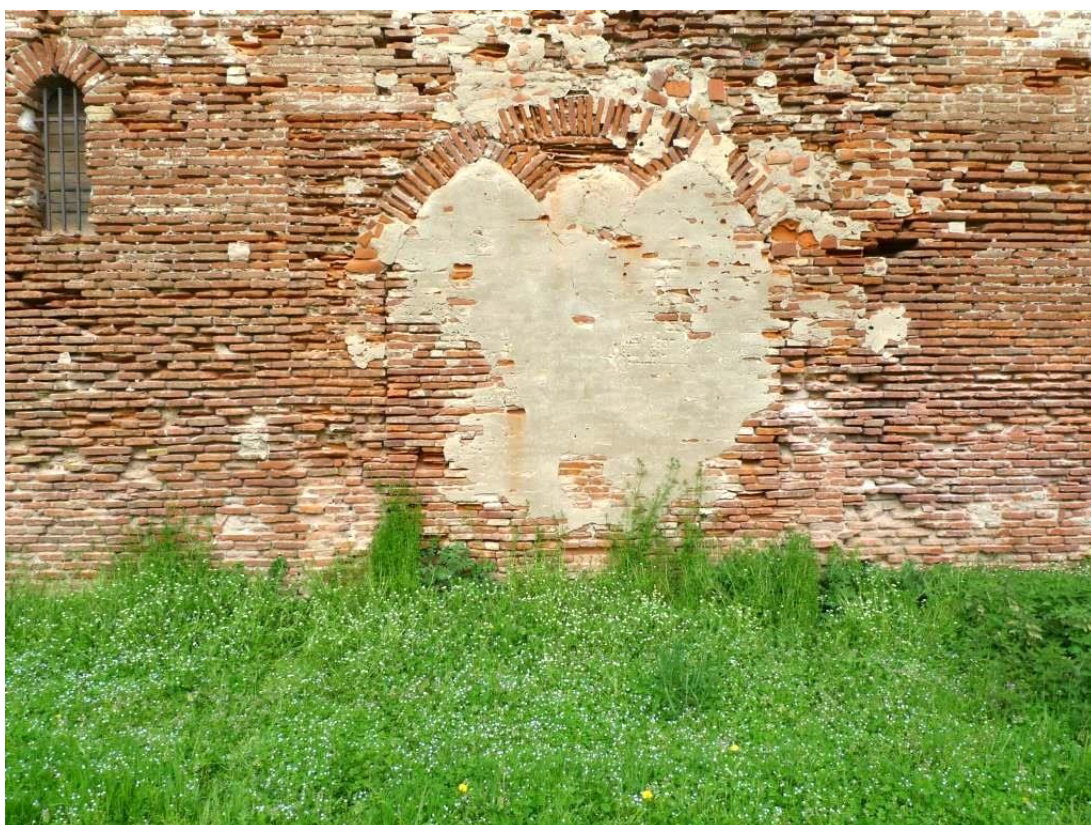
Figure 44 : Baie jumelée bouchée au sud de la façade.

Figure 44 : Baie jumelée bouchée au sud de la façade.

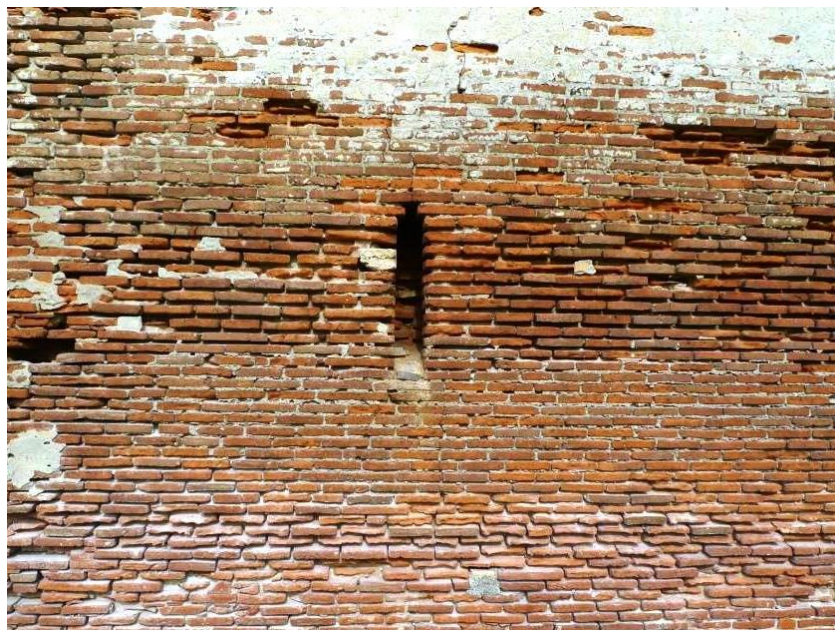
Figure 45 : jour muré au rez-de-chaussée, au sud de la façade.

Figure 45 : jour muré au rez-de-chaussée, au sud de la façade.

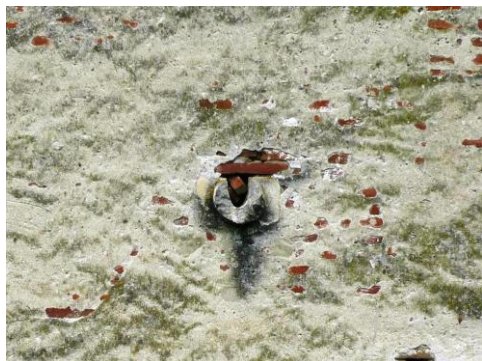
Figure 47 : Évacuation d'un évier

Figure 47 : Évacuation d'un évier

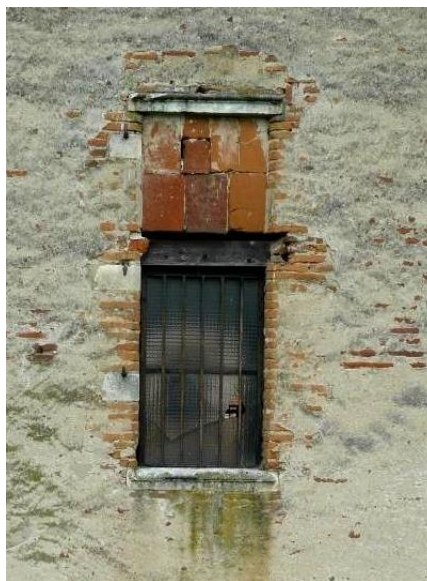
Fig. 48 : Demi-croisée détruite (FEN 2805)

Figure 48 : Demi-croisée détruite (FEN 2805)

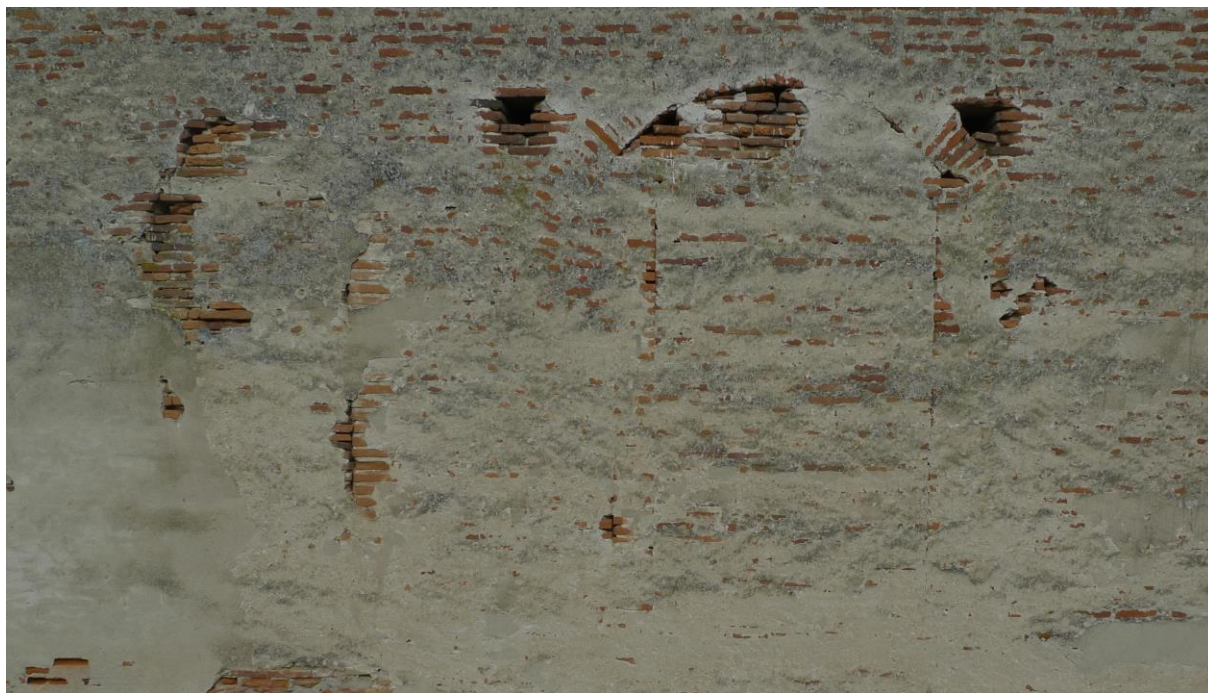
Figure 50 : Côté sud de la façade : traces de reprises à gauche/nord et couvrement d'une fenêtre jumelée reprise et bouchée à droite/sud.

Figure 50 : Côté sud de la façade : traces de reprises à gauche/nord et couvrement d'une fenêtre jumelée reprise et bouchée à droite/sud.

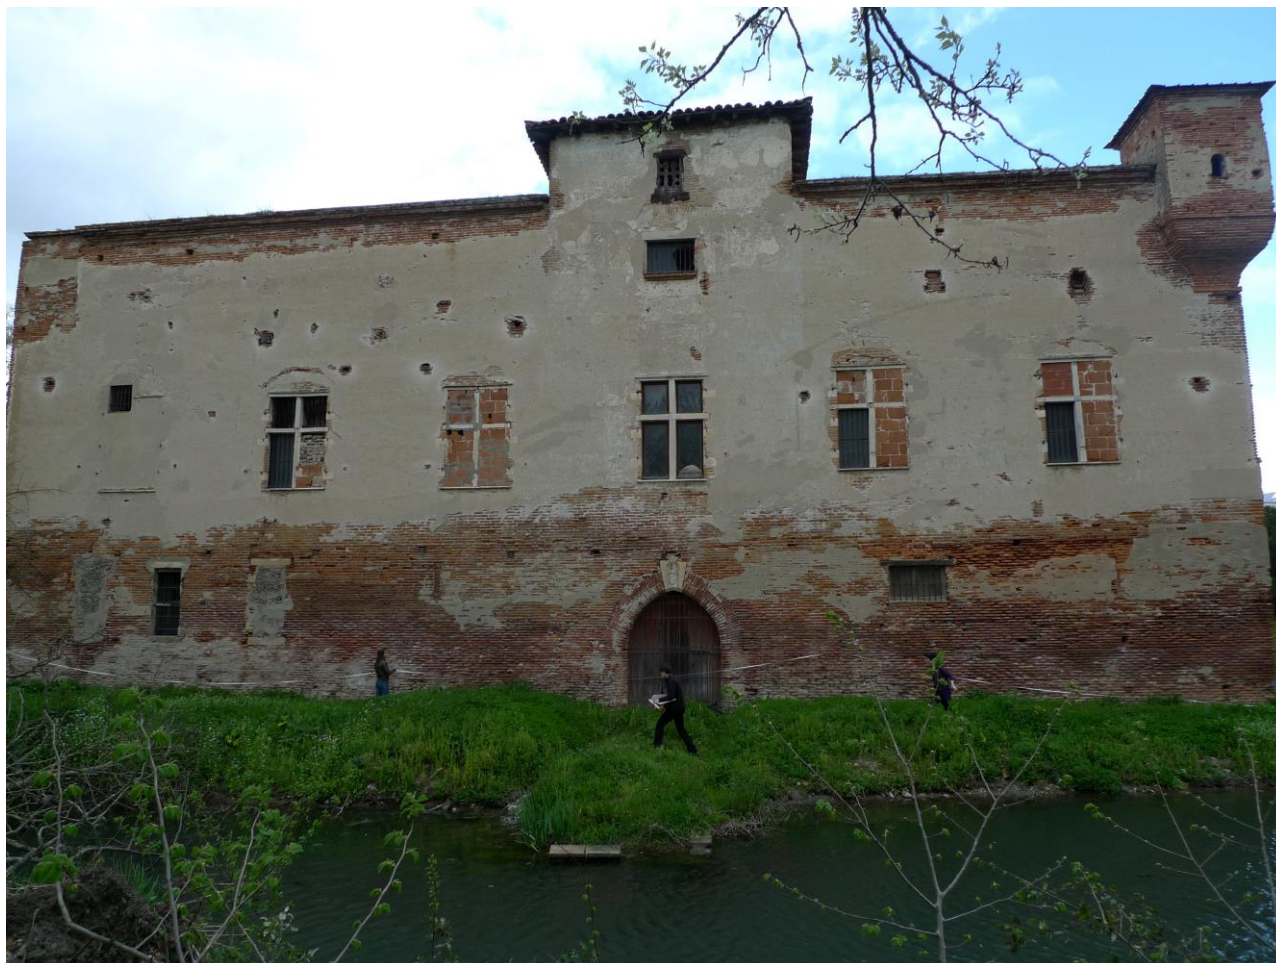
Figure 51 : Vue d'ensemble.

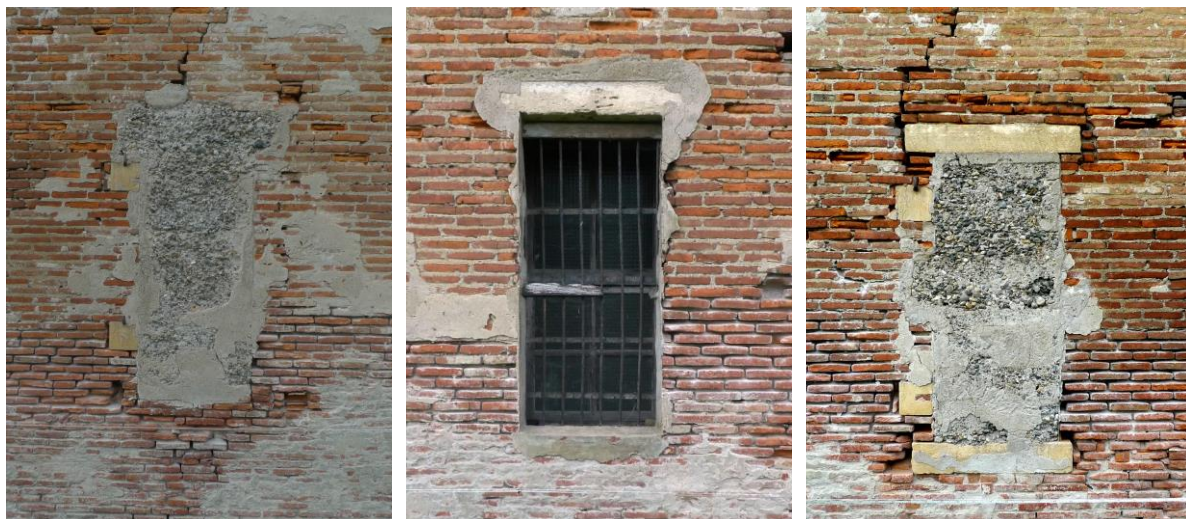
Figure 52 a, b, c : Série de trois fenêtres au rez-de-chaussée, à gauche/ouest de la façade, de gauche/ouest à droite/est (FEN 1607, 1606, 1605).

Figure 52 a, b, c : Série de trois fenêtres au rez-de-chaussée, à gauche/ouest de la façade, de gauche/ouest à droite/est (FEN 1607, 1606, 1605).

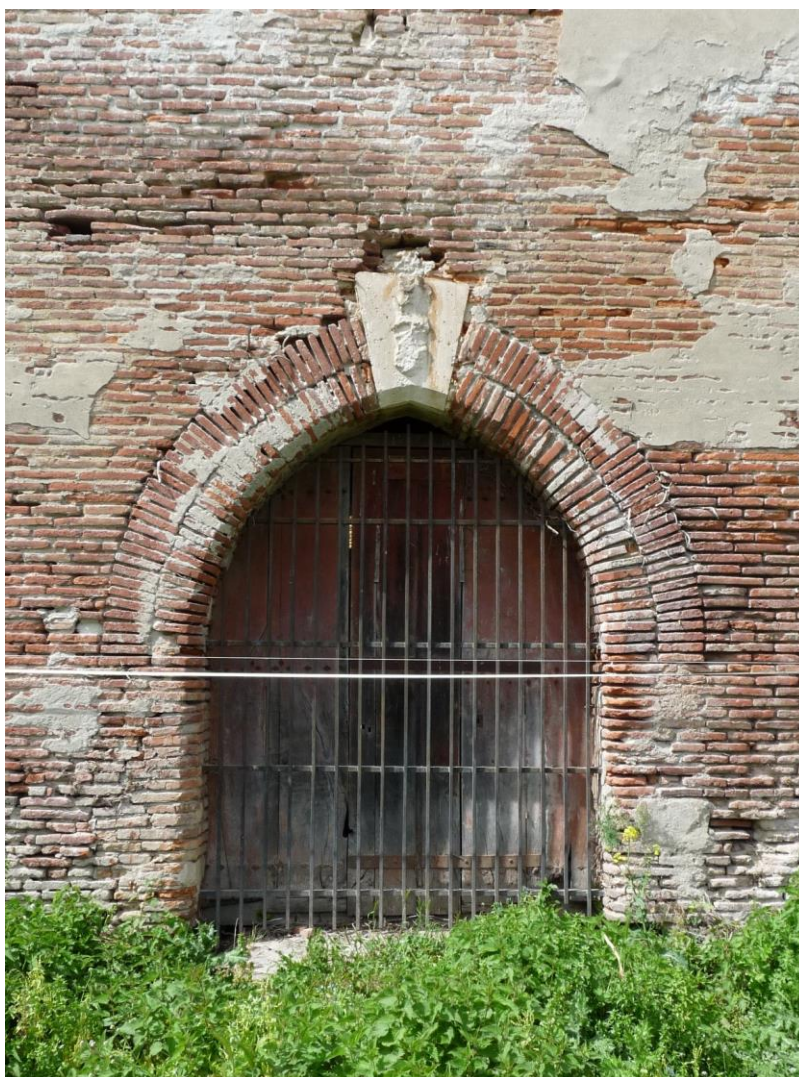
Figure 54 : Portail principal en arc brisé (POR1404)

Figure 54 : Portail principal en arc brisé (POR1404)

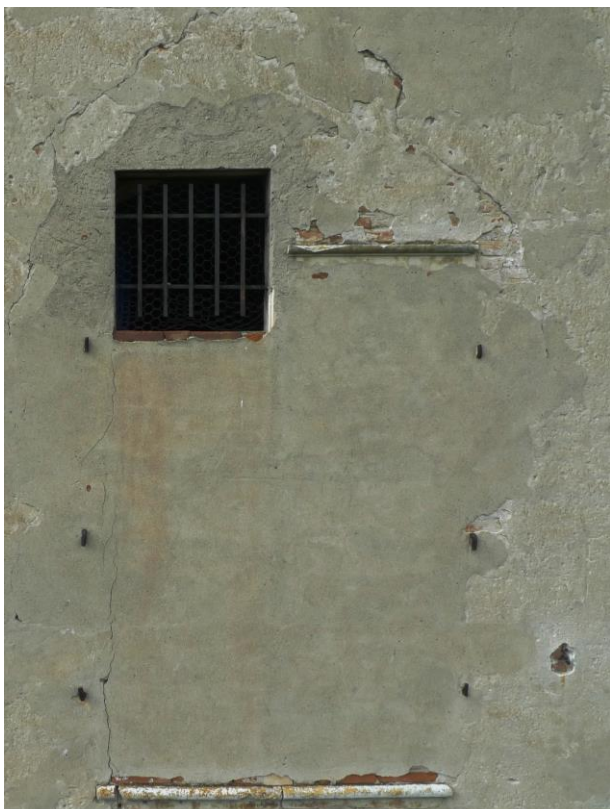
Figure 55 : Croisée ouest murée (FEN 2607)

Figure 55 : Croisée ouest murée (FEN 2607)

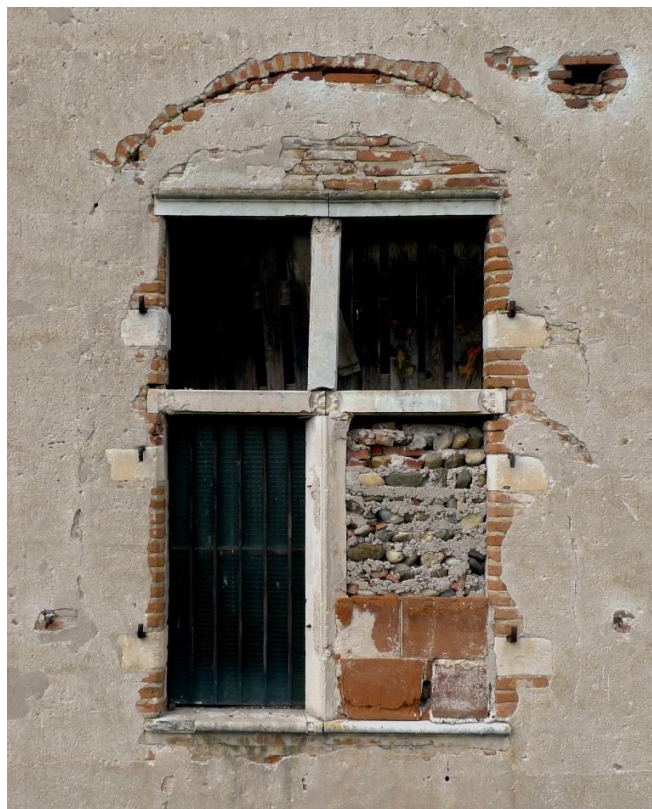
Figure 56 : Deuxième croisée en partant de l'ouest (FEN 2606) l'arc de décharge est le couvrement d'une ancienne fenêtre jumelée

Figure 56 : Deuxième croisée en partant de l'ouest (FEN 2606) l'arc de décharge est le couvrement d'une ancienne fenêtre jumelée

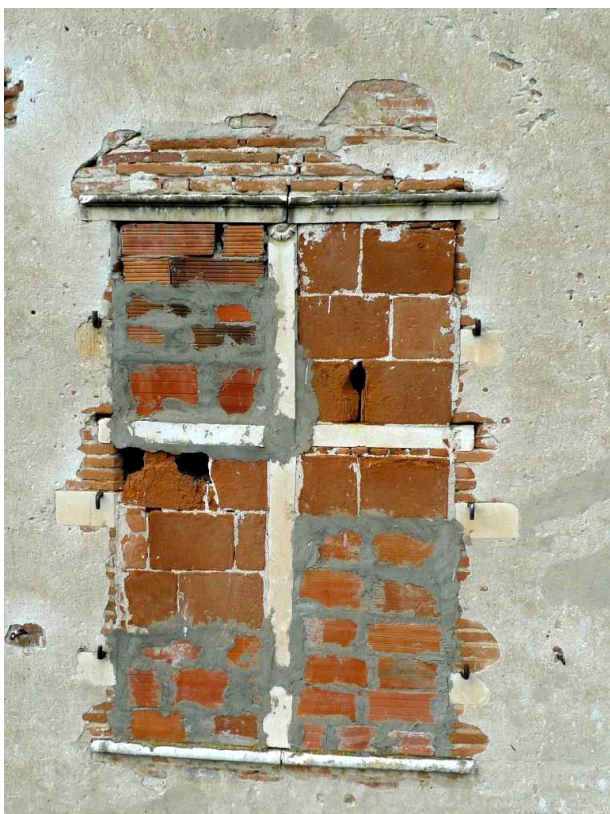
Figure 57 : Troisième croisée en partant de l'ouest (FEN 2505). On distingue sous l'enduit les traces d'un arc de décharge, couvrement d'une ancienne fenêtre jumelée.

Figure 57 : Troisième croisée en partant de l'ouest (FEN 2505). On distingue sous l'enduit les traces d'un arc de décharge, couvrement d'une ancienne fenêtre jumelée.

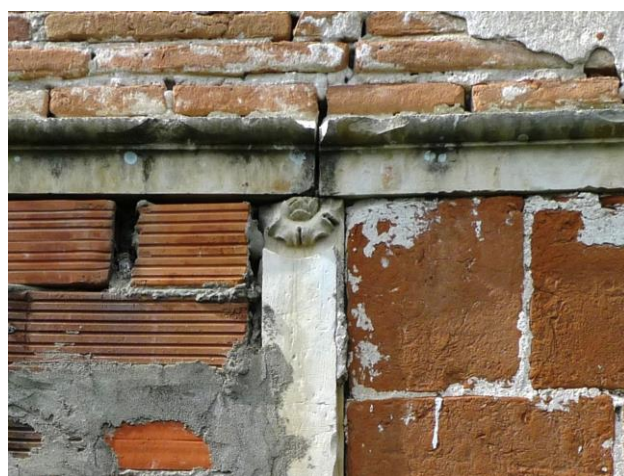
Figure 58 : Détail du décor sur le meneau d'une croisée (FEN 2505).

Figure 58 : Détail du décor sur le meneau d'une croisée (FEN 2505).

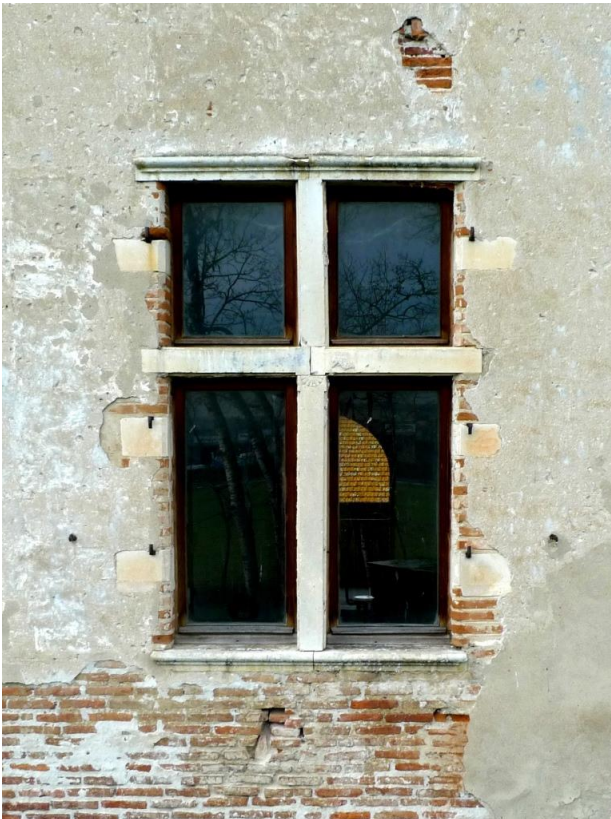
Figure 59 : Quatrième croisée depuis l'ouest (FEN 2405)

Figure 59 : Quatrième croisée depuis l'ouest (FEN 2405)

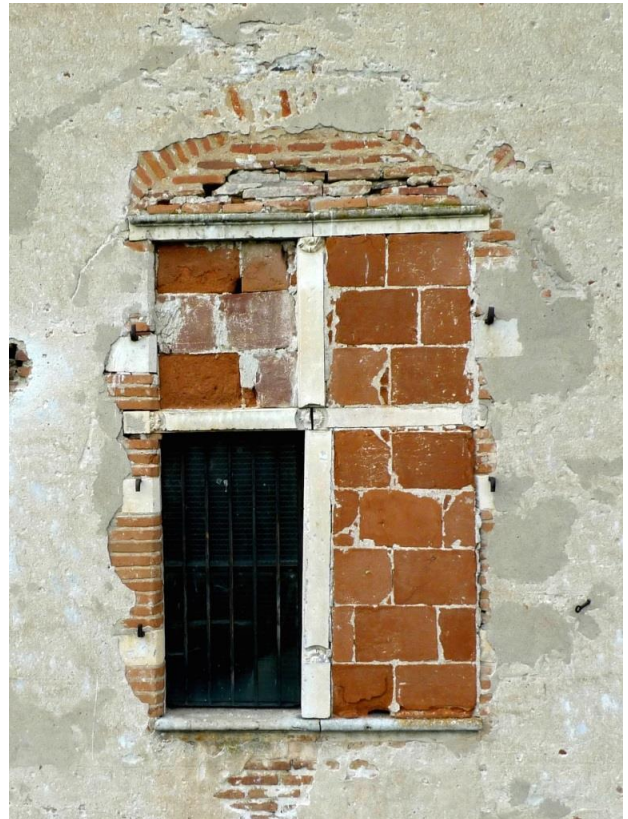
Figure 60 : Cinquième croisée depuis l'ouest (FEN 2309). L'arc de décharge est le couvrement d'une ancienne fenêtre jumelée

En piquant l'enduit autour de la croisée de droite/ouest (FEN 2309), on remarque que l'arc segmentaire de l'arrière-voussure se prolonge au-delà des piédroits de la croisée. De plus, des fissures dans l'enduit montrent que la largeur de la fenêtre d'origine a en fait été réduite pour s'adapter à la largeur des croisées. La largeur d'origine était la même que celle de l'arrière-voussure de la fenêtre jumelée de la cheminée. Il apparaît donc évident que les croisées ont remplacées des fenêtres jumelées identiques à celle du mur est. Les mêmes observations quant à la largeur de l'embrasement d'origine, la hauteur de l'arrière-voussure, l'emprise de l'arc, etc. ont pu être faites sur les croisées du mur sud de la pièce sud-ouest (FEN 2606 et 2607), ainsi que sur la fenêtre bouchée (sans numéro) du mur ouest de cette même pièce.

Figure 60 : Cinquième croisée depuis l'ouest (FEN 2309). L'arc de décharge est le couvrement d'une ancienne fenêtre jumelée

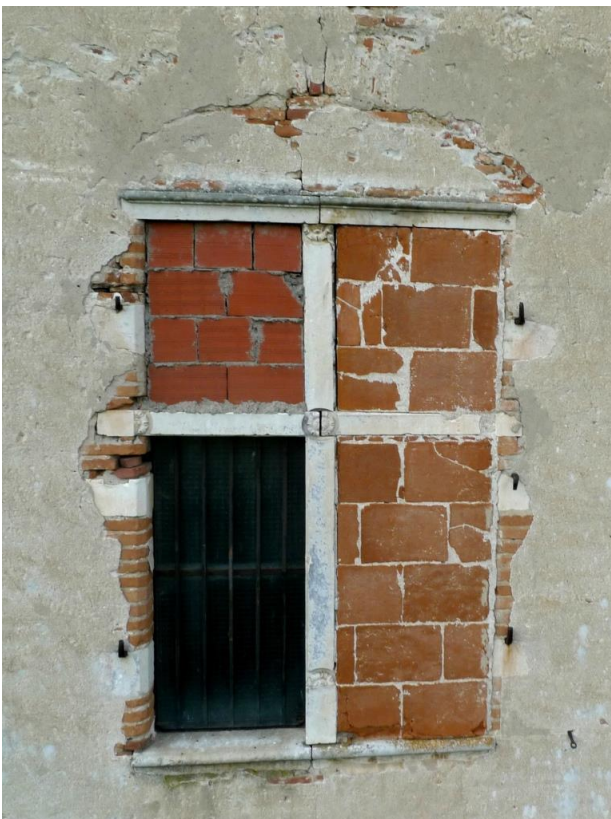
Figure 61 : Sixième croisée depuis l'ouest (FEN 2308). L'arc de décharge est le couvrement d'une ancienne fenêtre jumelée

Figure 61 : Sixième croisée depuis l'ouest (FEN 2308). L'arc de décharge est le couvrement d'une ancienne fenêtre jumelée.

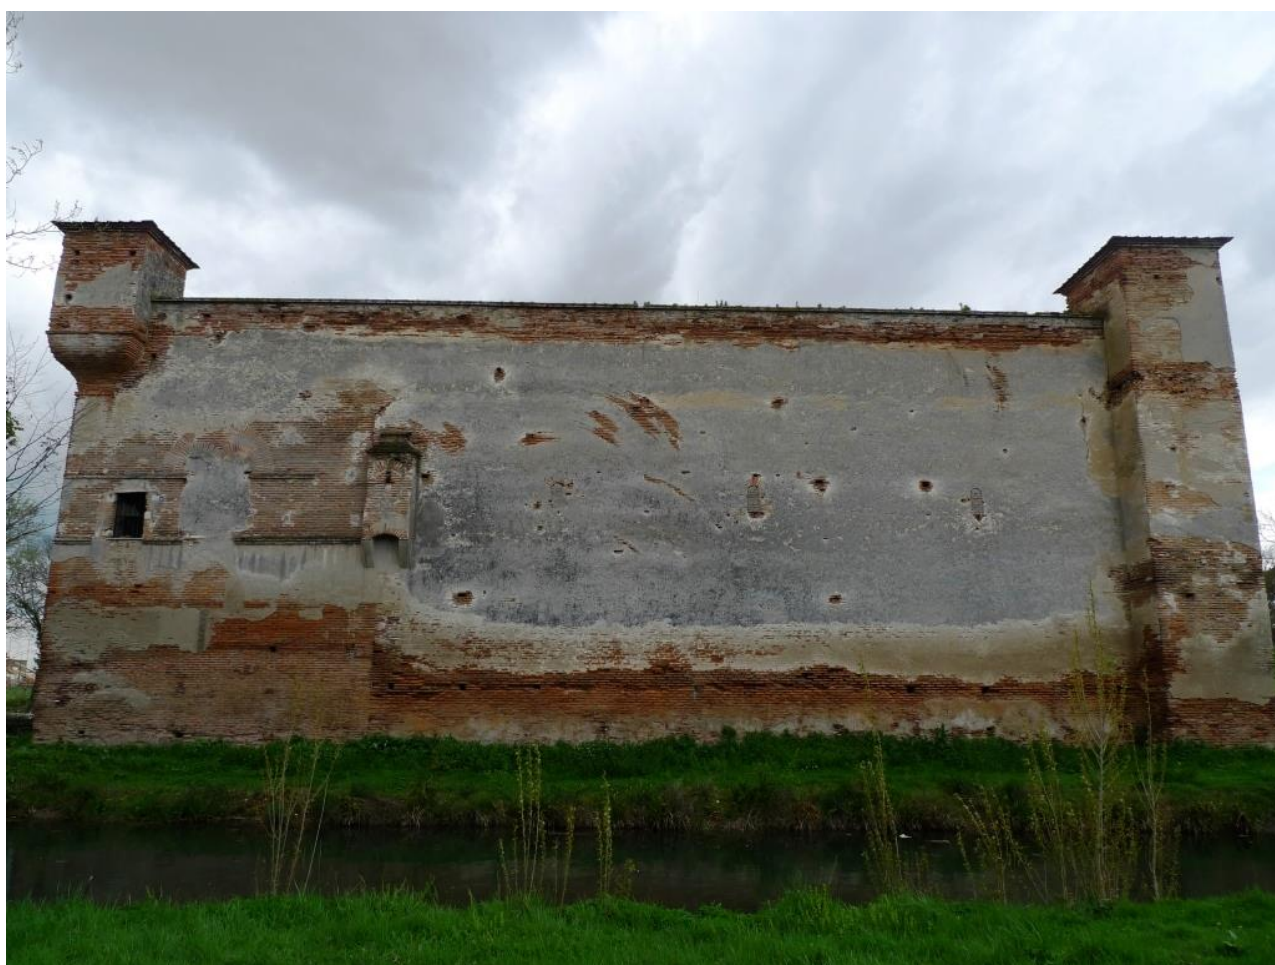
Figure 62 : Vue d'ensemble.

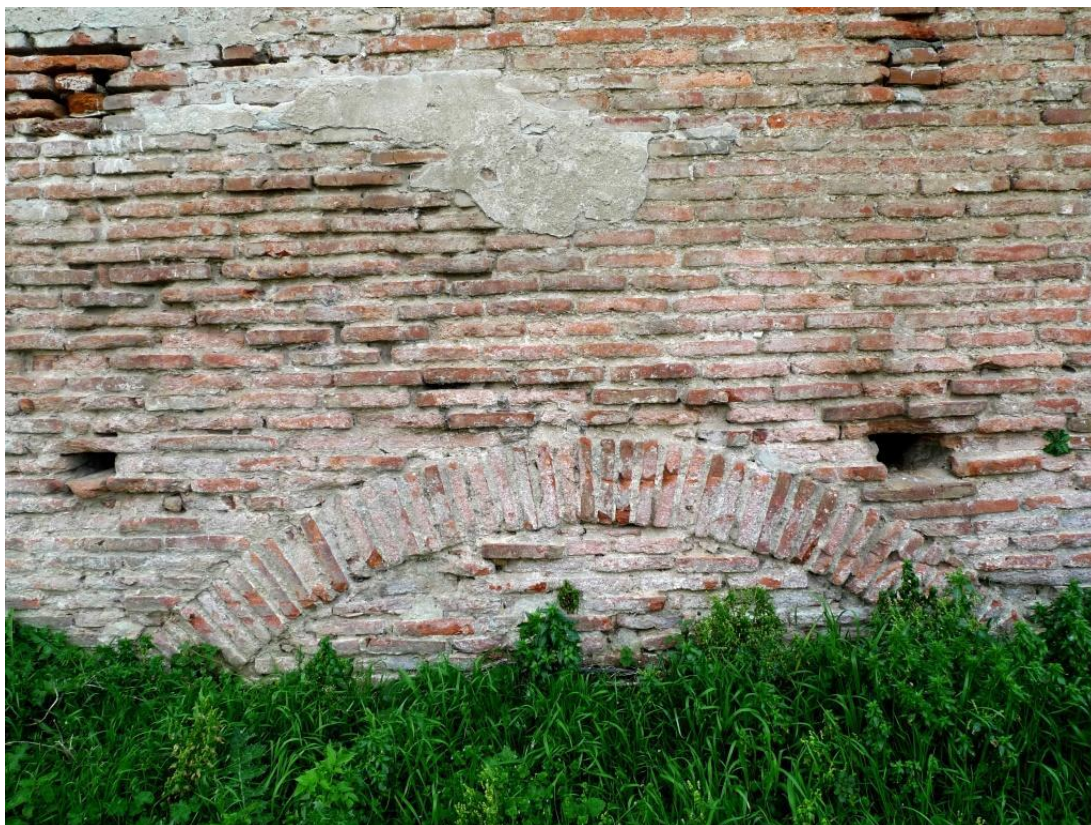
Figure 63 : Arc de décharge (?) au niveau du sol à gauche/sud.

Figure 63 : Arc de décharge (?) au niveau du sol à gauche/sud.

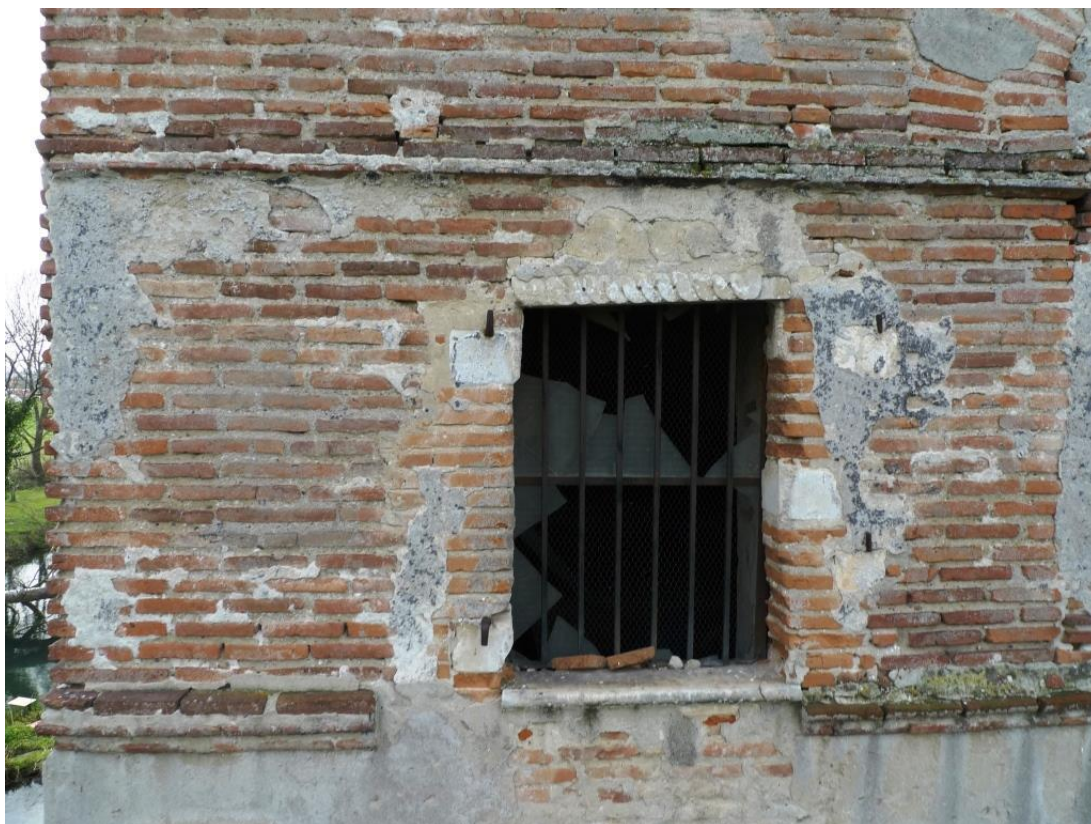
Figure 64 : Linteau en pierre moulurée en remploi sur une fenêtre du 1<sup>er</sup> étage (FEN 2307).

Figure 64 : Linteau en pierre moulurée en remploi sur une fenêtre du 1<sup>er</sup> étage (FEN 2307).

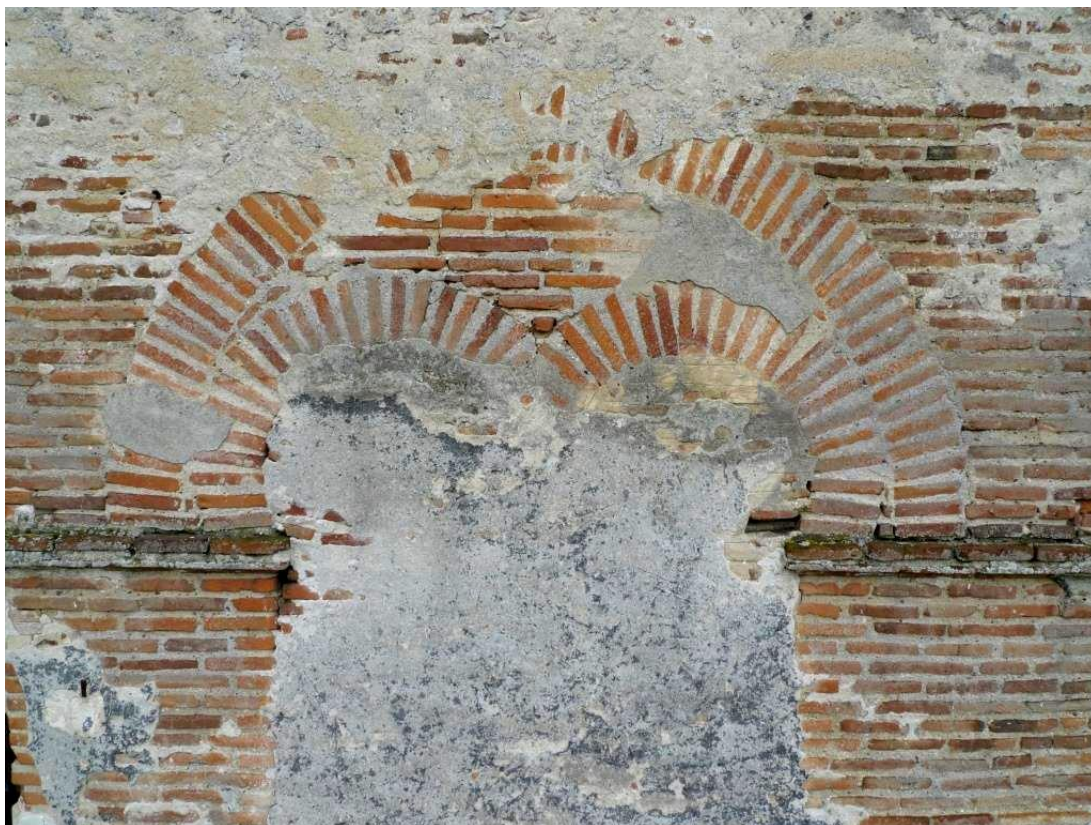
Figure 65 : Imposte et couvrement d'une fenêtre jumelée bouchée à gauche/sud de la façade, transformée en cheminée (CHE 2306).

Figure 65 : Imposte et couvrement d'une fenêtre jumelée bouchée à gauche/sud de la façade, transformée en cheminée (CHE 2306).

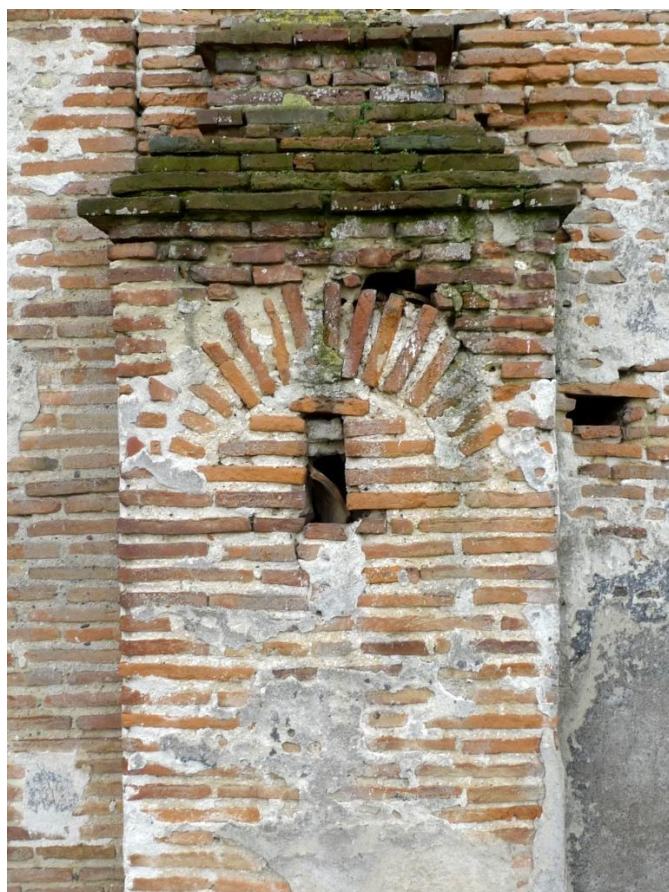
Figure 66 : Vue partielle des latrines (LAT 2304).

Figure 66 : Vue partielle des latrines (LAT 2304).

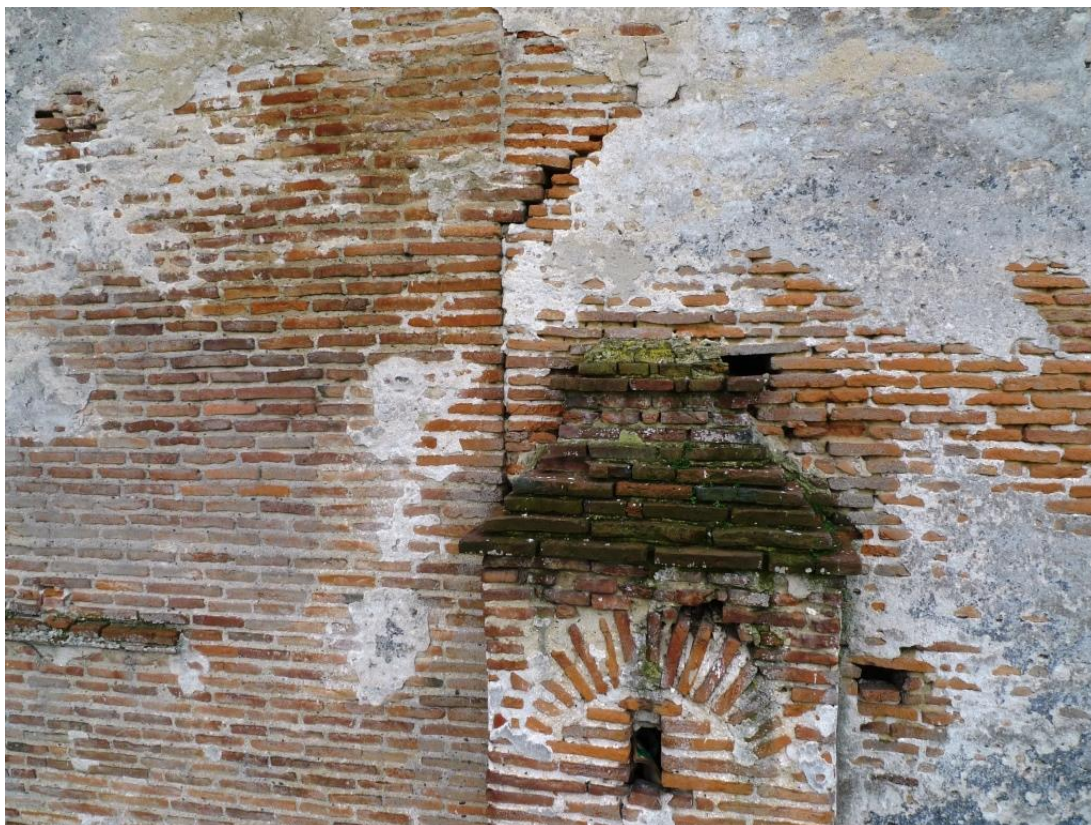
Figure 67 : Reprise de maçonnerie au-dessus des latrines (LAT 2304) avec profil de corniche moulurée.

Figure 67 : Reprise de maçonnerie au-dessus des latrines (LAT 2304) avec profil de corniche moulurée.
