Contribution à l'étude et à la valorisation du patrimoine médiéval de Toulouse

## **Le château de Candie**

Juin 2013

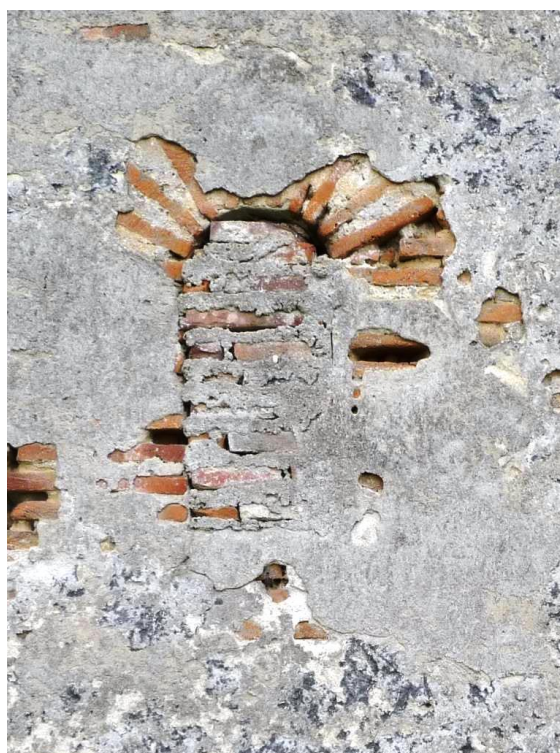
Figure 68 : Jour (JOU 2205) sud d'une série de trois jours dans la partie nord de la façade.

Figure 68 : Jour (JOU 2205) sud d'une série de trois jours dans la partie nord de la façade.

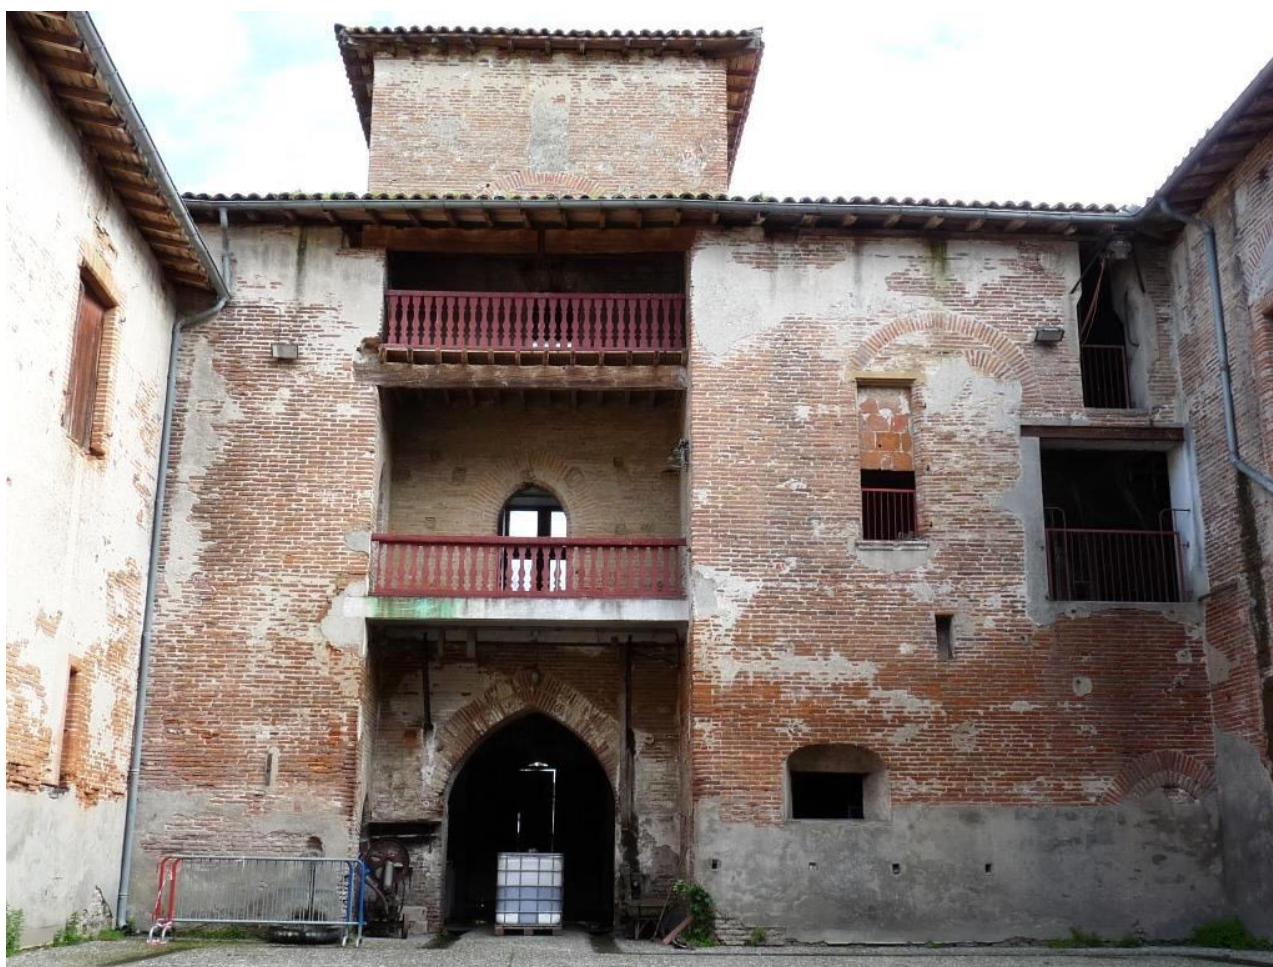
Figure 69 : Vue de la façade sud de la cour intérieure (revers nord de l'aile sud du château).

Figure 69 : Vue de la façade sud de la cour intérieure (revers nord de l'aile sud du château).

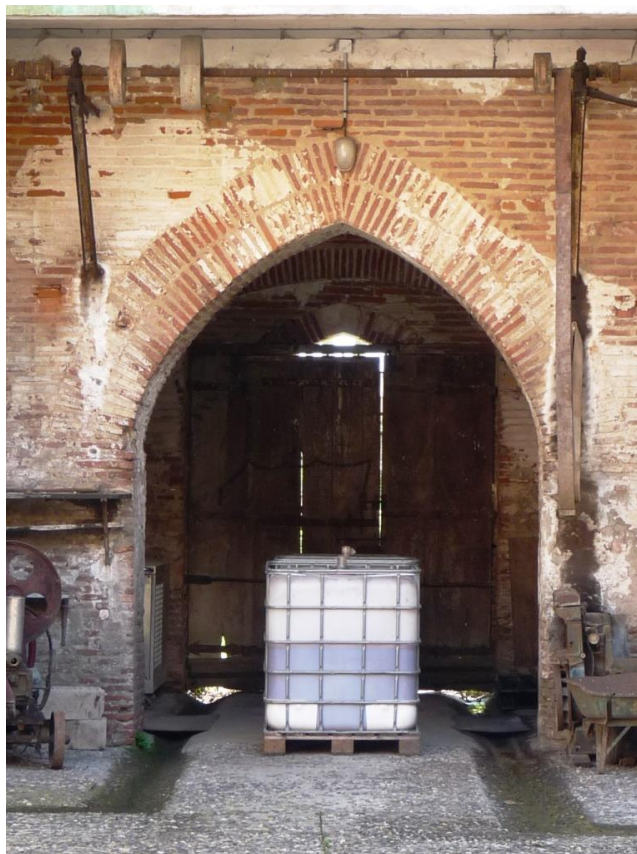
Figure 70 : Portail (POR 1106) du porche. Cl. L. Gérardin.

Figure 70 : Portail (POR 1106) du porche. *Cl. L.G.*

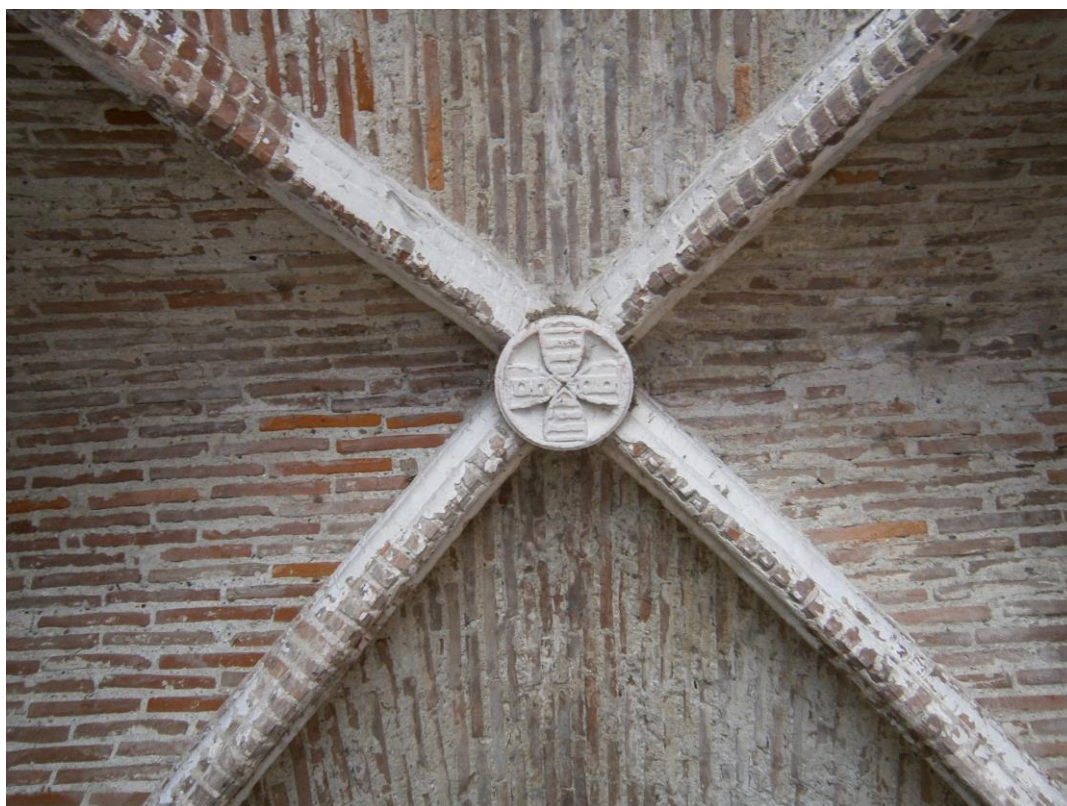
Figure 71 : Clef de voûte (VUT 1406) du porche.

Figure 71 : Clef de voûte (VUT 1406) du porche.

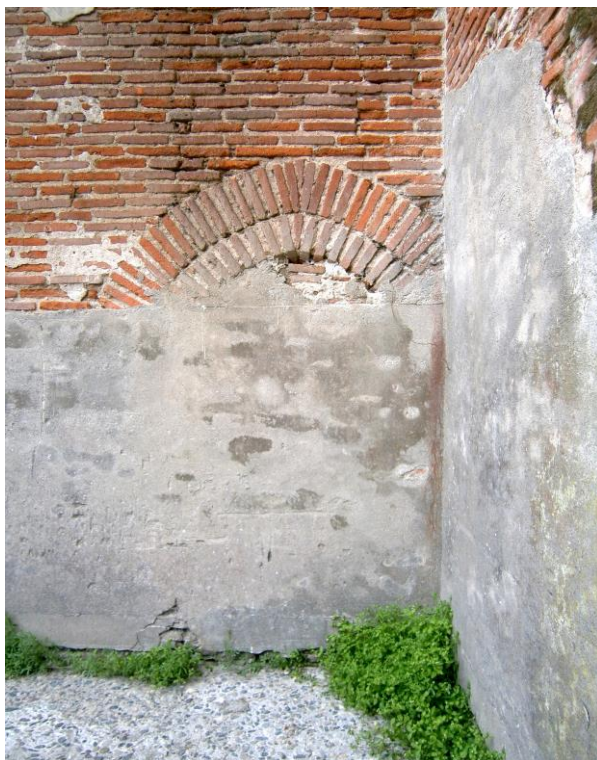
Figure 72 : Porte murée (POR 1108) à double rouleau au rez-de-chaussée, à droite/ouest.

Figure 72 : Porte murée (POR 1108) à double rouleau au rez-de-chaussée, à droite/ouest.

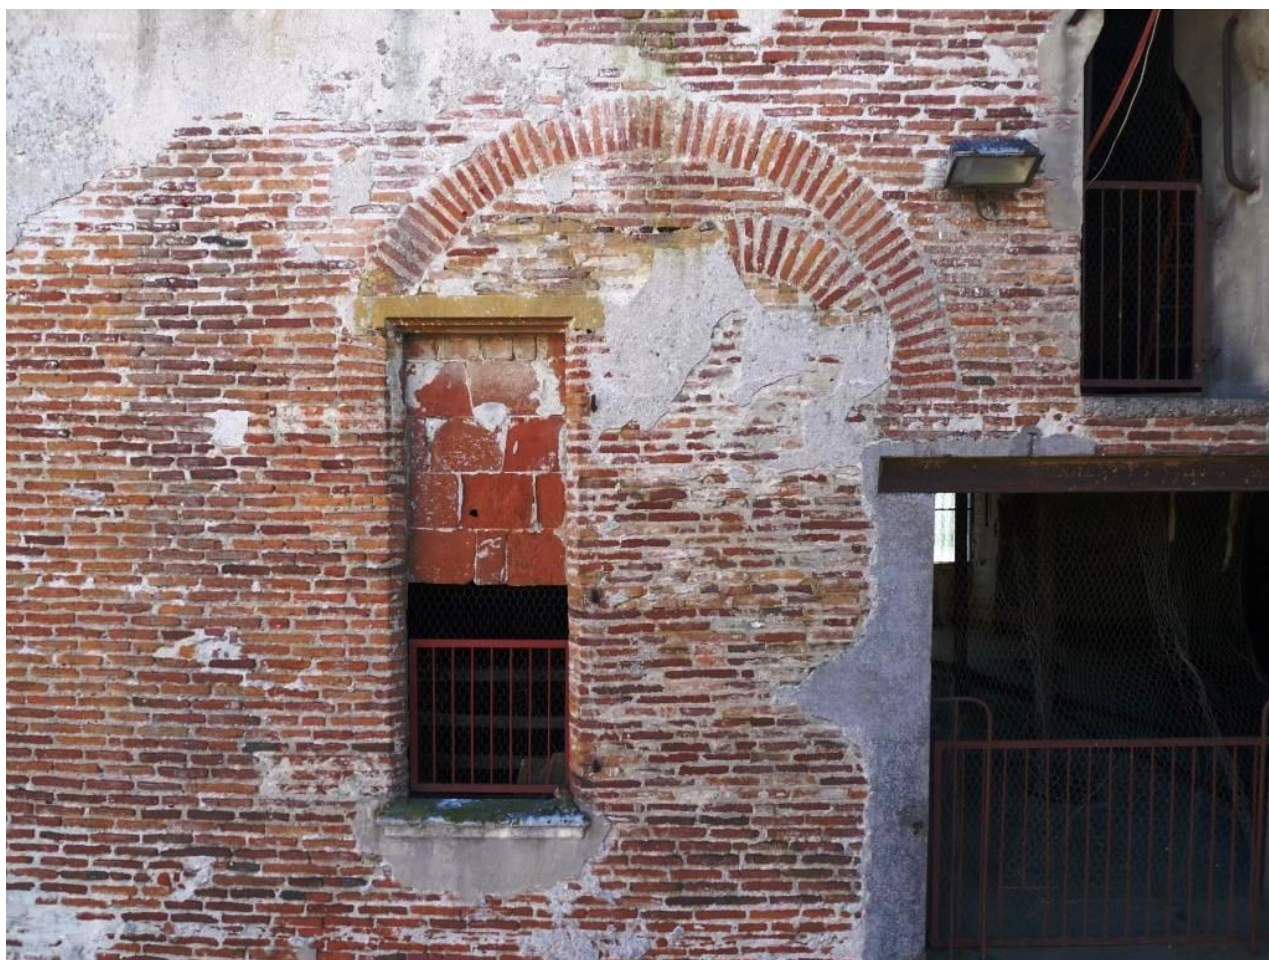
Figure 73 : Fenêtre jumelée (FEN 2503) très perturbée, 1<sup>er</sup> étage.

Figure 73 : Fenêtre jumelée (FEN 2503) très perturbée, 1<sup>er</sup> étage.

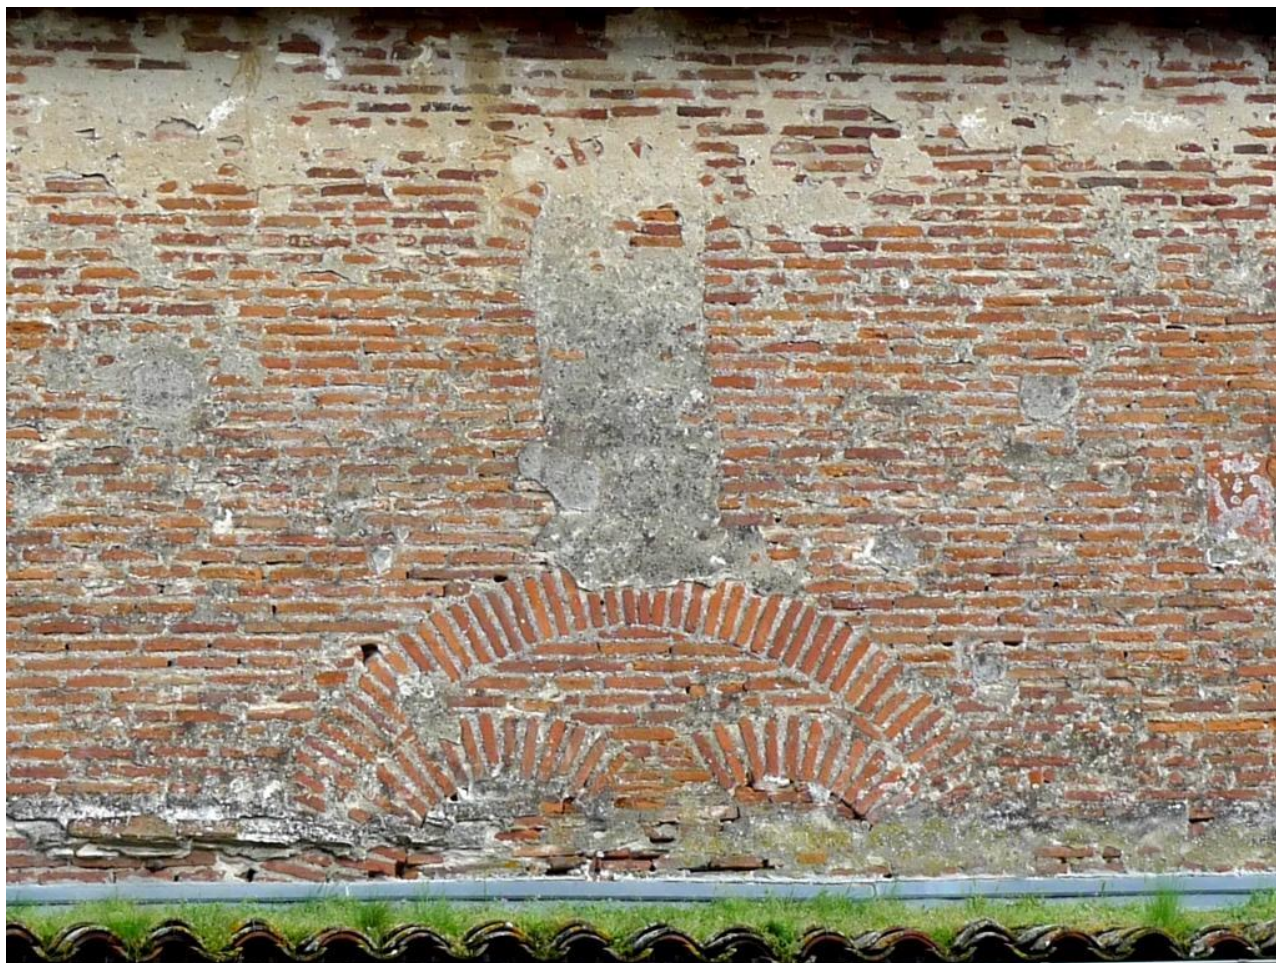
Figure 74 : Couvrement d'une fenêtre jumelée sur la face nord de la tour de l'aile sud, coupée par la toiture actuelle et surmontée d'une petite baie bouchée.

Figure 74 : Couvrement d'une fenêtre jumelée sur la tour de l'aile sud, coupée par la toiture actuelle et surmontée d'une petite baie bouchée.

Figure 74 : Couvrement d'une fenêtre jumelée sur la face nord de la tour de l'aile sud, coupée par la toiture actuelle et surmontée d'une petite baie bouchée.

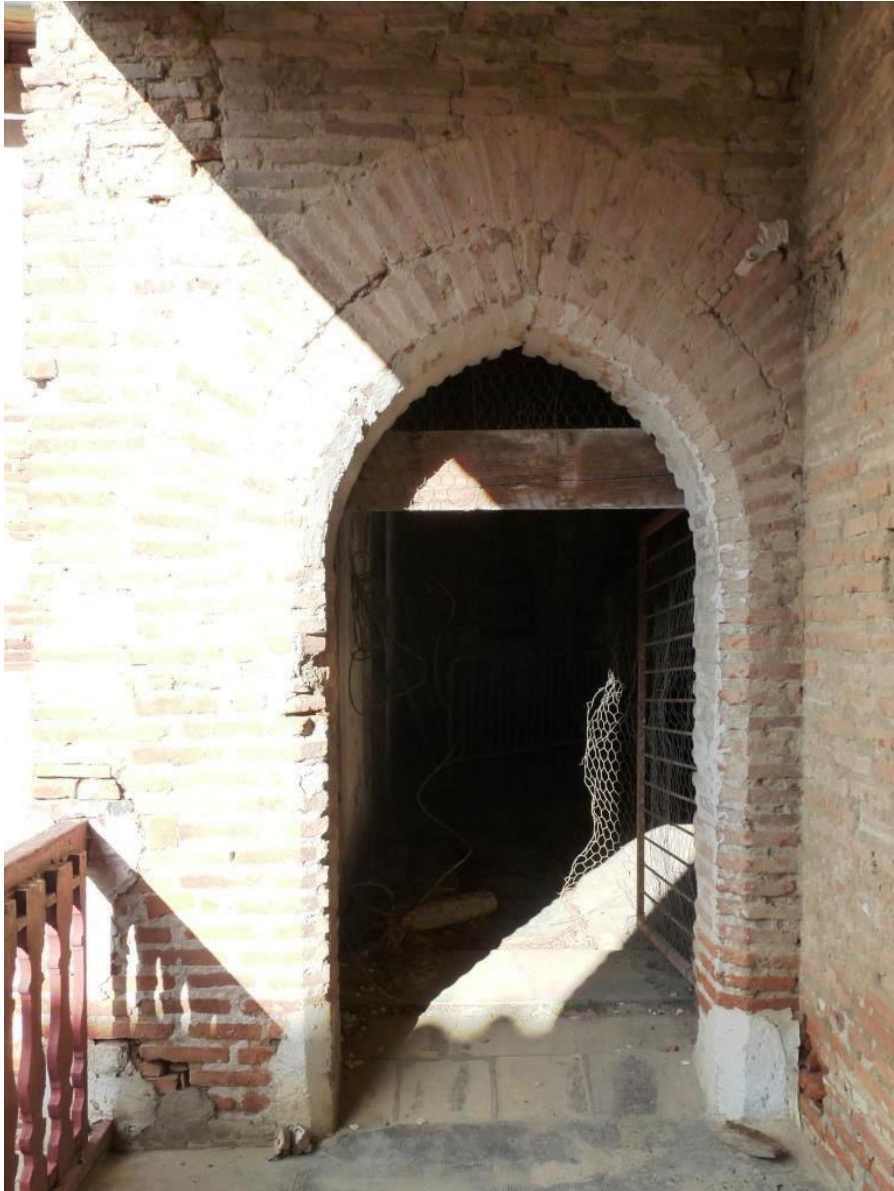
Figure 75 : Accès principal à la pièce (POR 2312) depuis la galerie (GAL 29).

Figure 75 : Accès principal à la pièce (POR 2312) depuis la galerie (GAL 29).

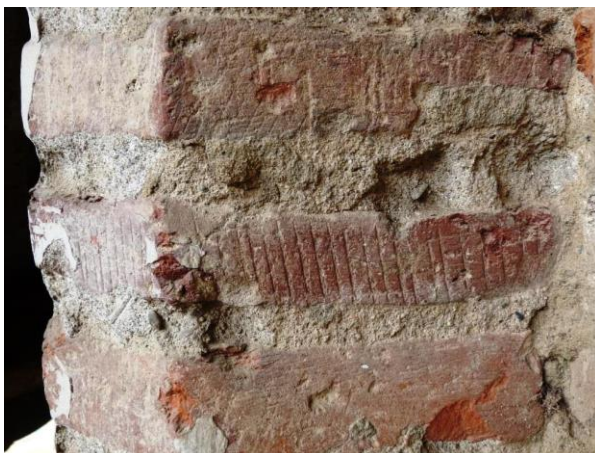
Figure 76 : Détail de briques taillées sur le piédroit droit/sud de la porte (POR 2312).

Figure 76 : Détail de briques taillées sur le piédroit droit/sud de la porte (POR 2312). *Cl. L.G.*

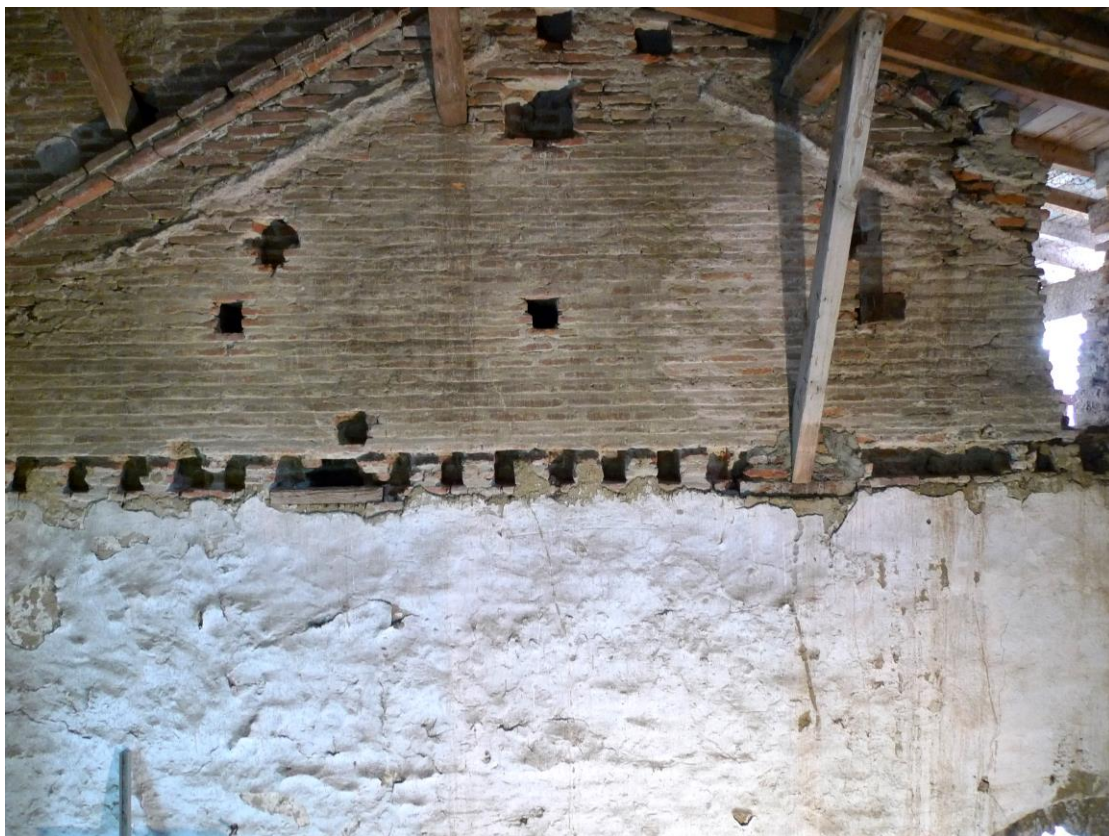
Figure 77 : Partie supérieure du mur ouest (MUR 2303).

Figure 77 : Partie supérieure du mur ouest (MUR 2303).

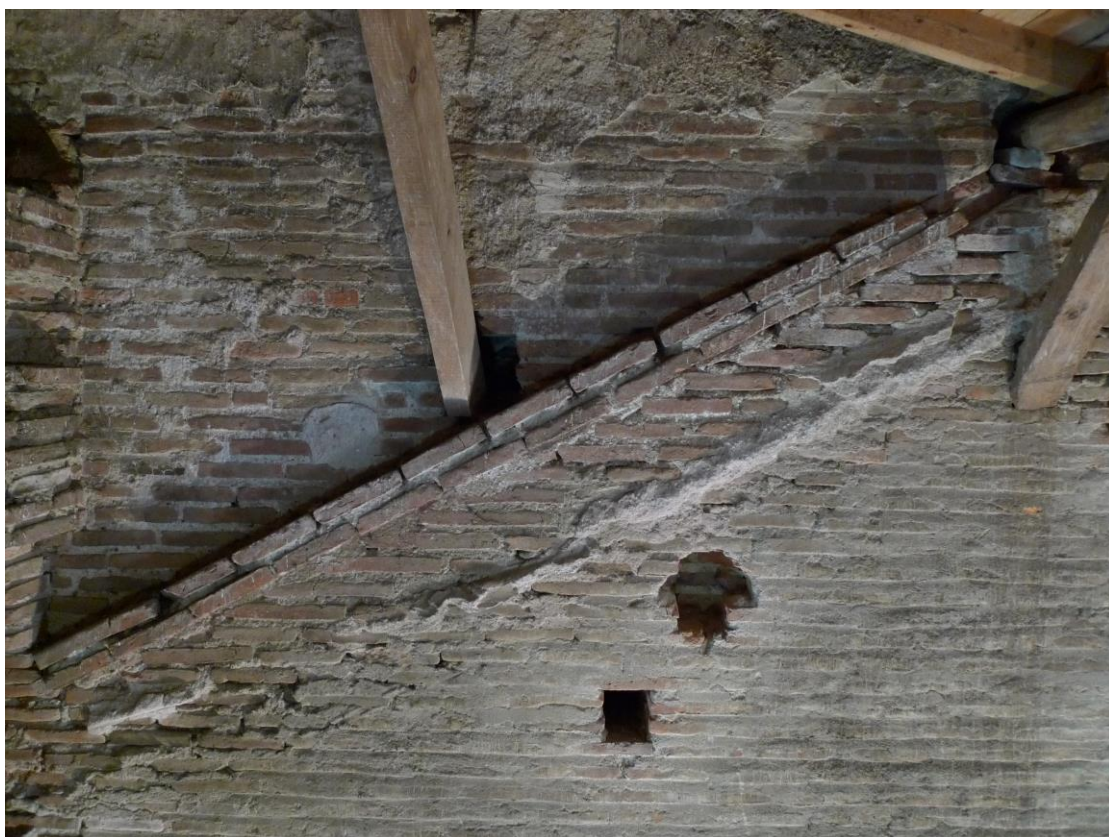
Figure 78 : Détail du mur ouest : pignon d'une ancienne toiture (MUR 2303).

Figure 78 : Détail du mur ouest : pignon d'une ancienne toiture (MUR 2303).

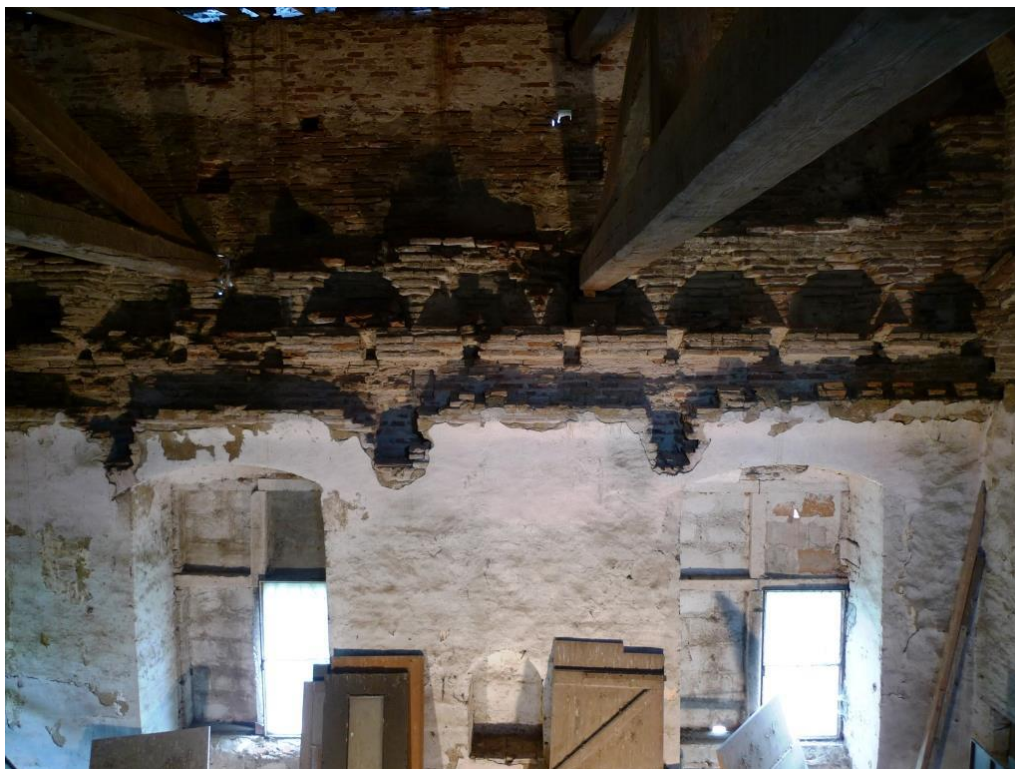
Figure 79 : Vue d'ensemble du mur sud (MUR 2302), avec les croisées FEN 2308 à gauche et FEN 2309 à droite.

En piquant l'enduit autour de la croisée de droite/ouest (FEN 2309), on remarque que l'arc segmentaire de l'arrière-voussure se prolonge au-delà des piédroits de la croisée. De plus, des fissures dans l'enduit montrent que la largeur de la fenêtre d'origine a en fait été réduite pour s'adapter à la largeur des croisées. La largeur d'origine était la même que celle de l'arrière-voussure de la fenêtre jumelée de la cheminée. Il apparaît donc évident que les croisées ont remplacées des fenêtres jumelées identiques à celle du mur est. Les mêmes observations quant à la largeur de l'embrasement d'origine, la hauteur de l'arrière-voussure, l'emprise de l'arc, etc. ont pu être faites sur les croisées du mur sud de la pièce sud-ouest (FEN 2606 et 2607), ainsi que sur la fenêtre bouchée (sans numéro) du mur ouest de cette même pièce.

Figure 79 : Vue d'ensemble du mur sud (MUR 2302), avec les croisées FEN 2308 à gauche et FEN 2309 à droite.

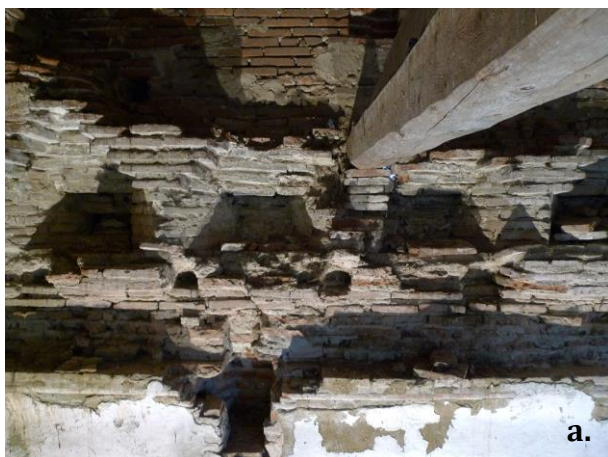
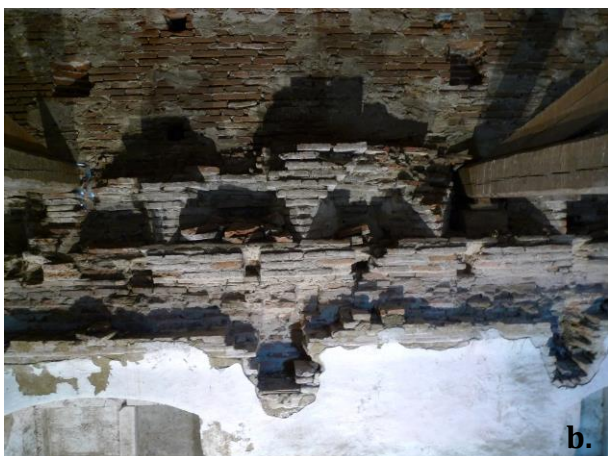
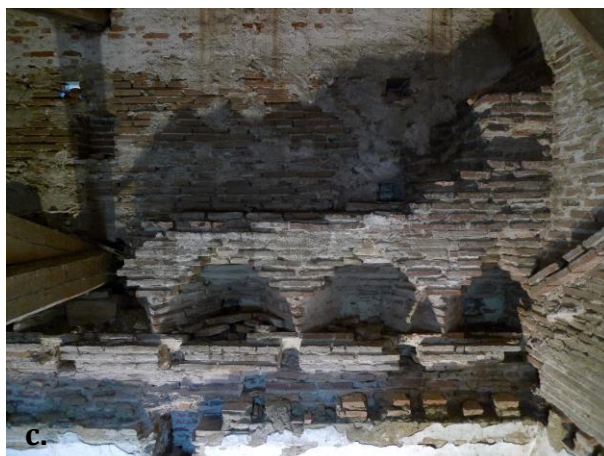
Figures 80 a, b, c : détail des anciens exutoires des eaux du toit sur le mur gouttereau sud (MUR 2302), de droite/est à gauche/ouest.

Figures 80 a, b, c : détail des anciens exutoires des eaux du toit sur le mur gouttereau sud (MUR 2302), de droite/est à gauche/ouest.

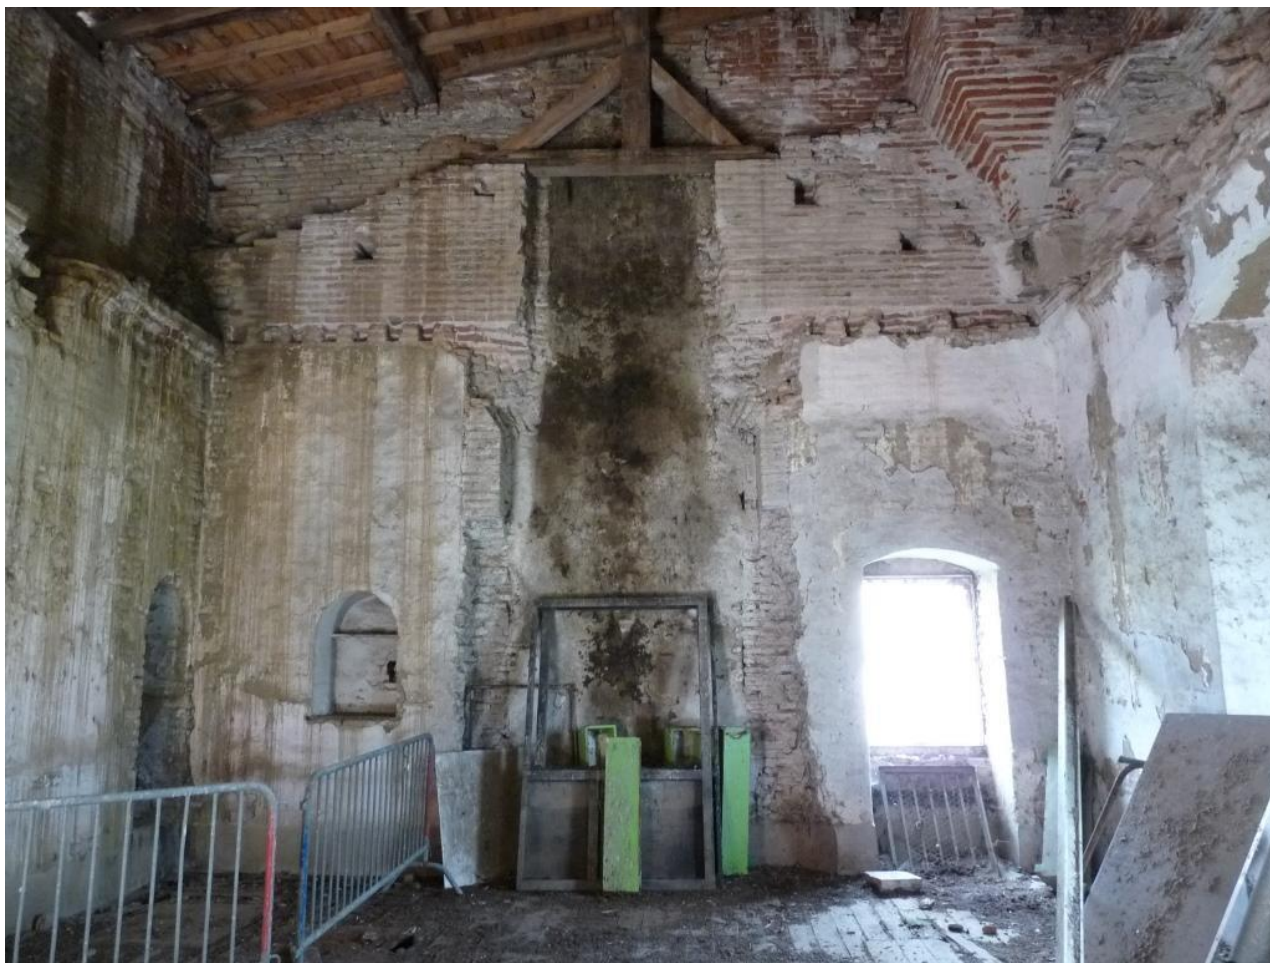
Figure 81 : Vue générale du mur pignon est (MUR 2301). En haut à droite, la base de l'échauguette sud-est. Cl. L. Gérardin.

Figure 81 : Vue générale du mur pignon est (MUR 2301). En haut à droite, la base de l'échauguette sud-est. *Cl. L. Gérardin.*

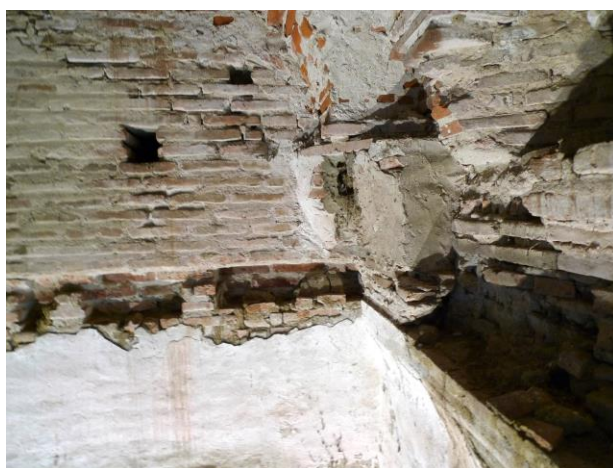
Figures 83 : Base de la trompe de l'échauguette sud-est (TUR 42)

Figures 83 : Base de la trompe de l'échauguette sud-est (TUR 42)

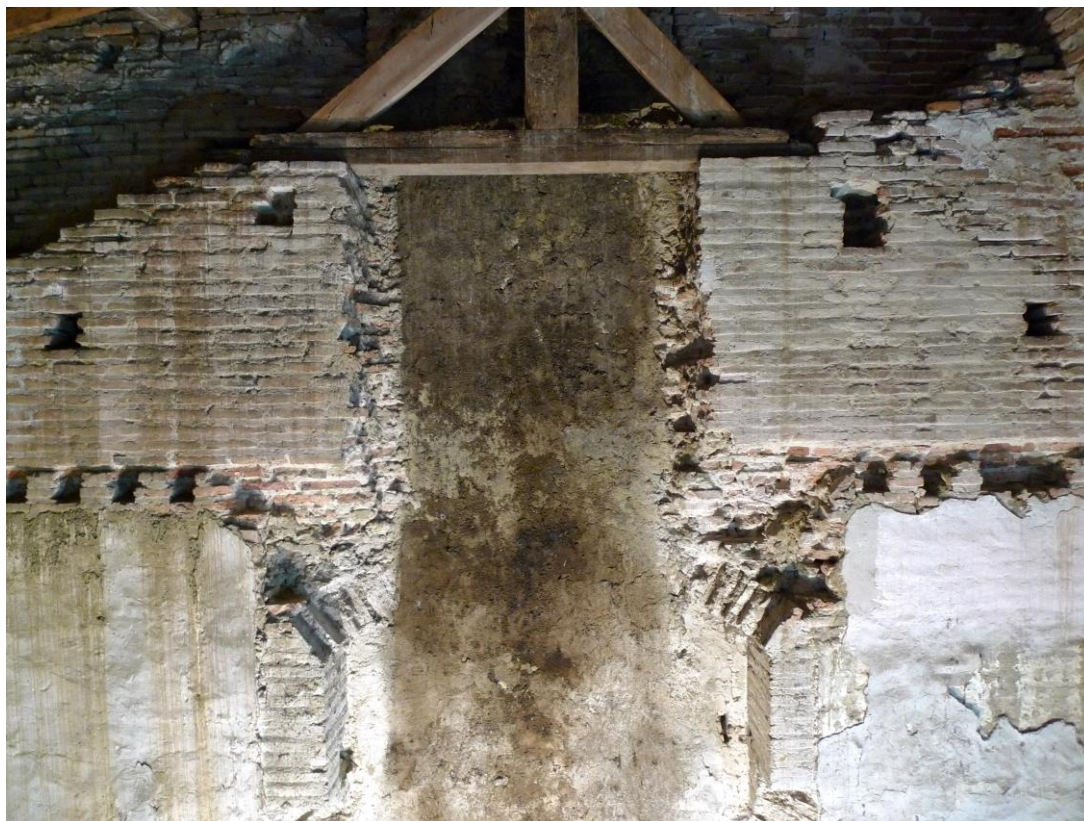
Figure 84: Traces d'une cheminée (CHE 2306) inscrite dans l'arrière-voussure cassée d'une ancienne fenêtre jumelée bouchée.

Figure 84: Traces d'une cheminée (CHE 2306) inscrite dans l'arrière-voussure cassée d'une ancienne fenêtre jumelée bouchée.

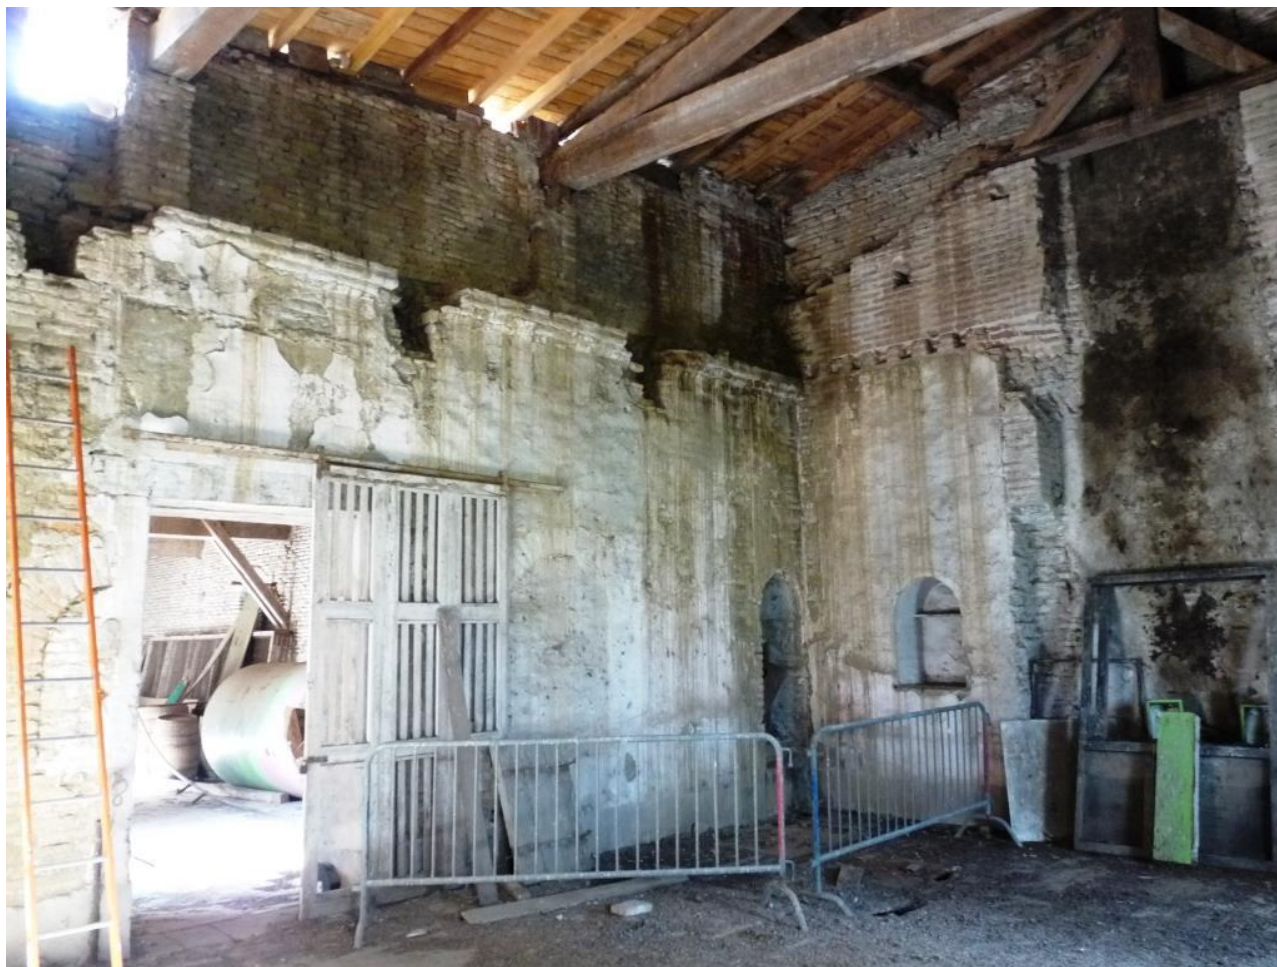
Figure 86 : Vue générale du mur nord (MUR 2203). À droite/est, accès aux latrines (LAT 2304).  
*Cl. L. Gérardin.*

et 2301, fig. 86) est impraticable à cause du plancher en très mauvais état. La porte des latrines est très étroite et couverte d'un arc brisé. La porte (POR 2210) coupe deux arcs, visibles de part et d'autre de l'ouverture : celui de gauche/ouest est cintré et semble appartenir à une niche murée, celui de droite est segmentaire, à la même hauteur que le précédent, et couvre soit une fenêtre, soit une porte, murée.

Figure 86 : Vue générale du mur nord (MUR 2203). À droite, accès aux latrines (LAT 2304). *Cl. L.G.*

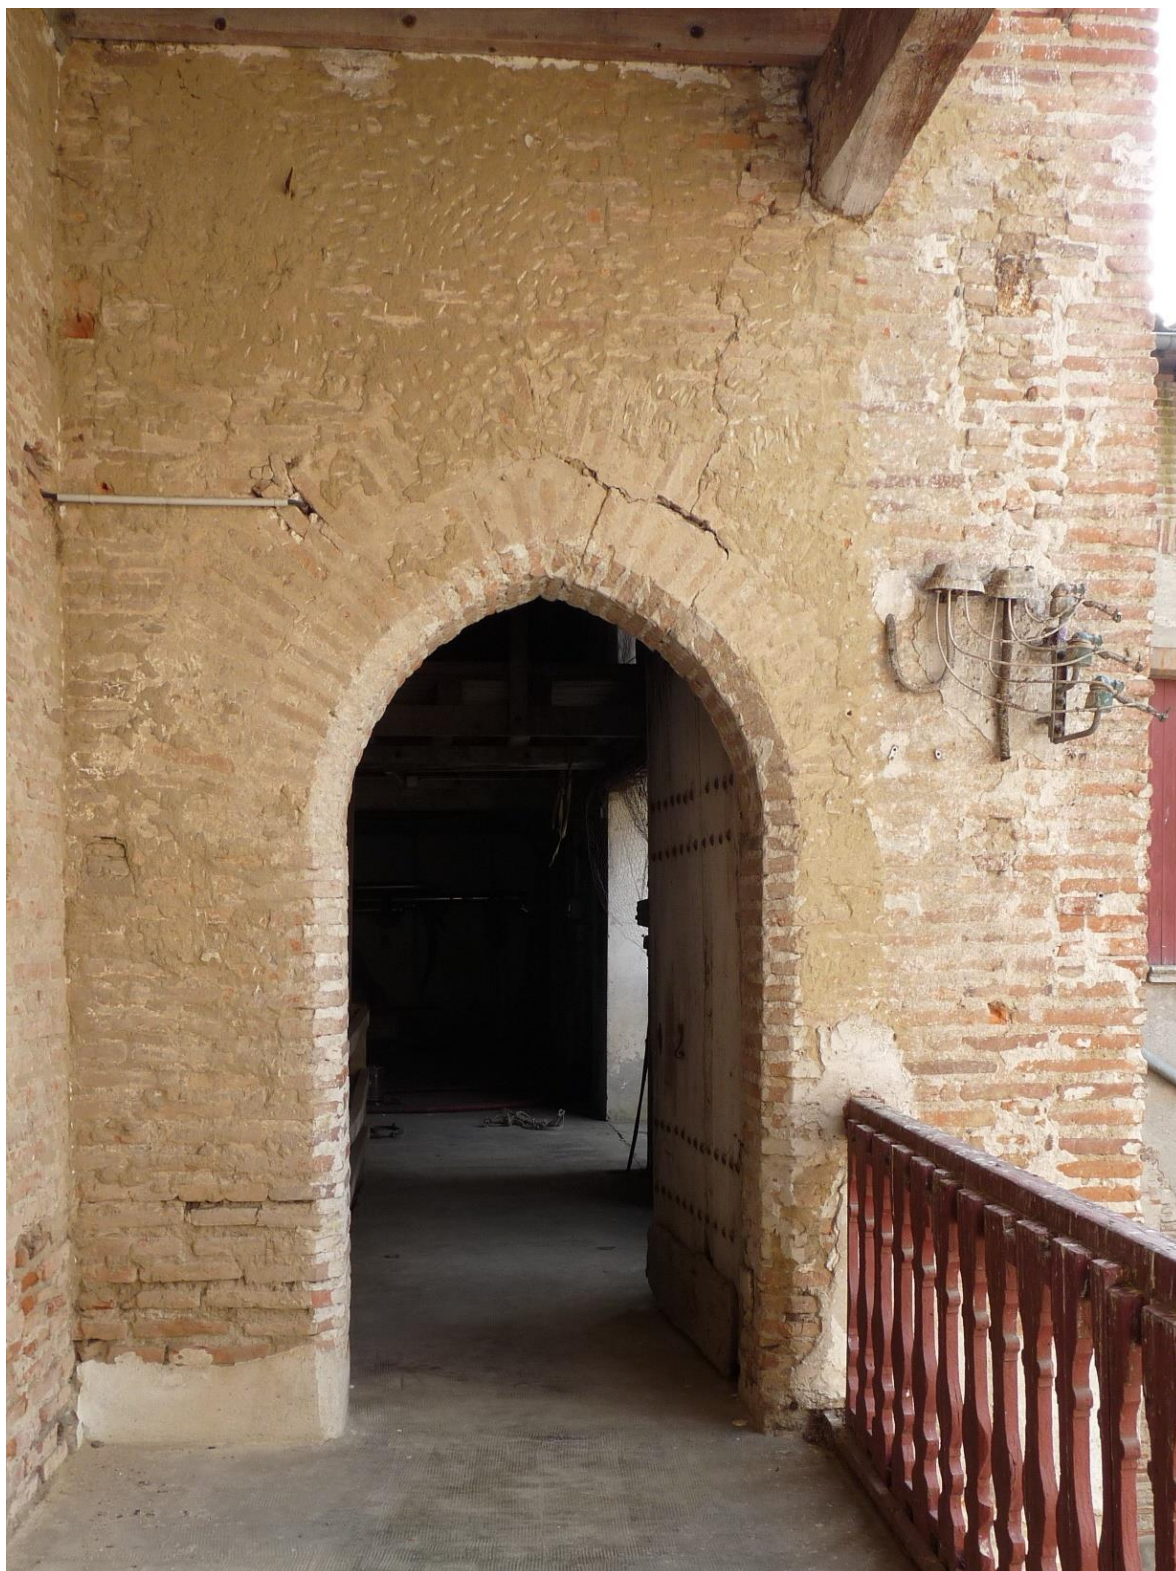
Figure 87 : Accès principal à la pièce (POR 2504) depuis la galerie (GAL 29). Cl. L. Gérardin.

Figure 87 : Accès principal à la pièce (POR 2504) depuis la galerie (GAL 29). *Cl. L.G.*

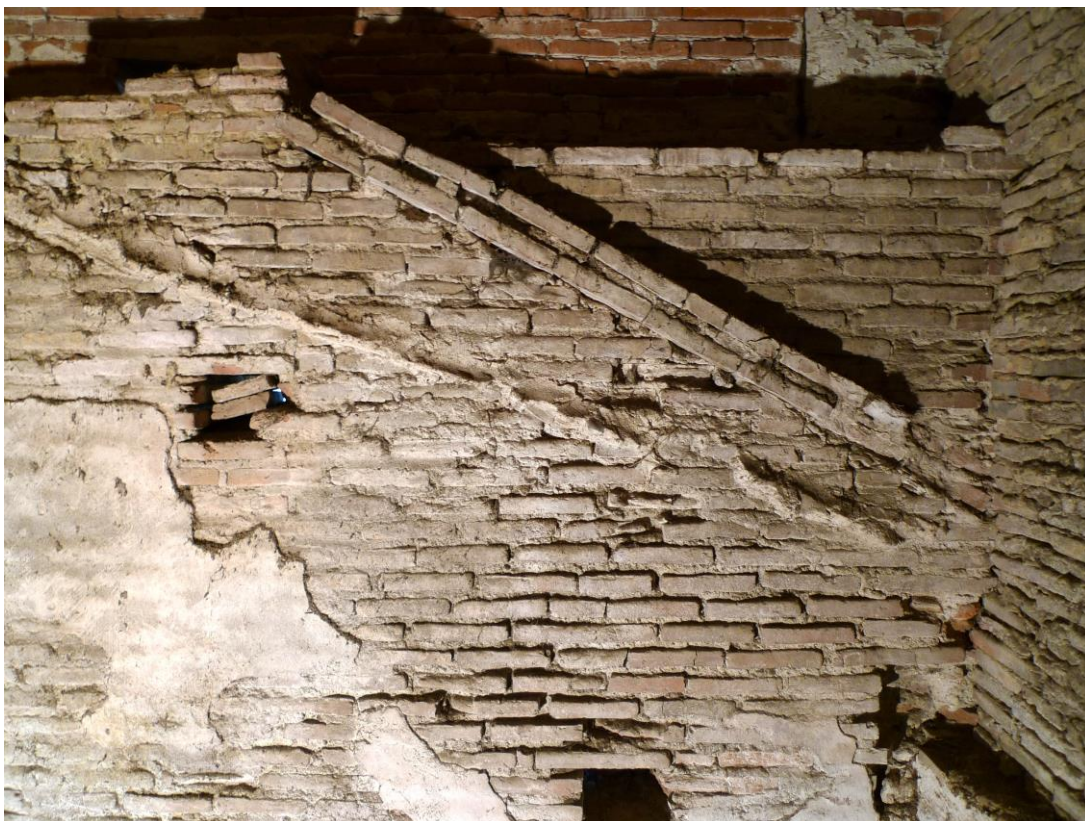
Figure 88 : Ancien pignon sur le mur ouest (MUR 2602).

Figure 88 : Ancien pignon sur le mur ouest (MUR 2602).

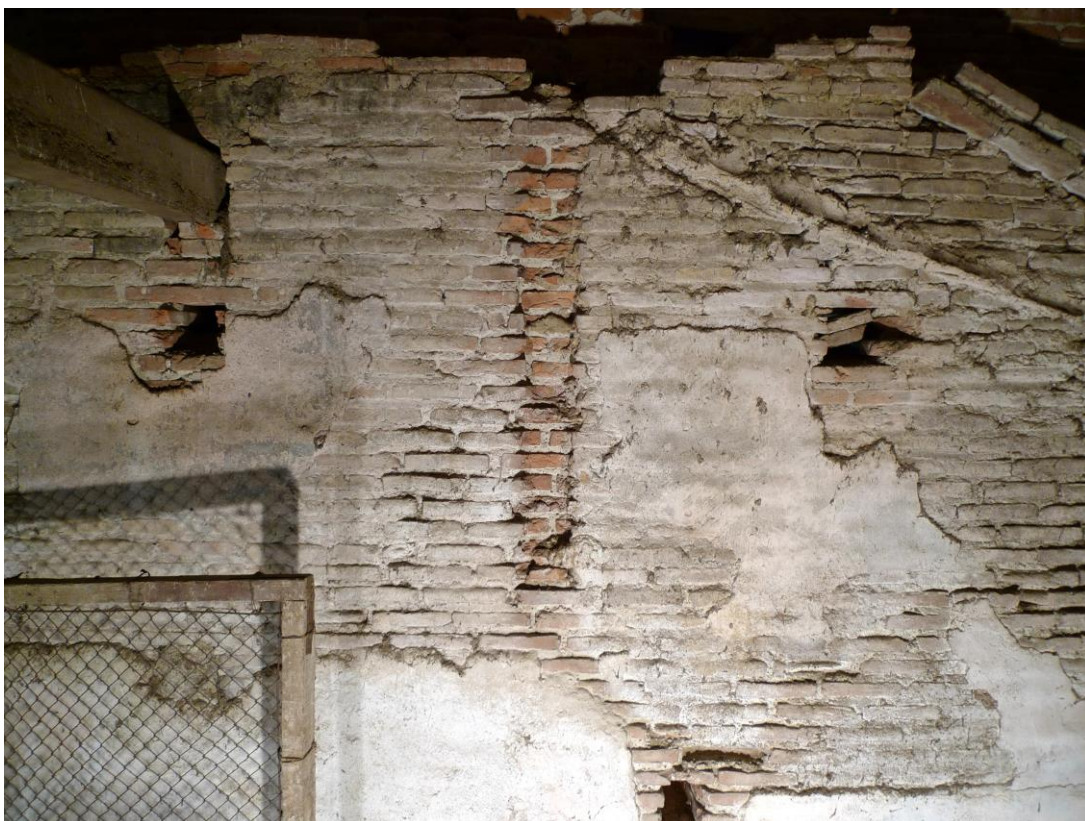
Figure 89 : Trace d'arrachement sur le mur ouest (MUR 2602) correspondant peut-être à l'emplacement d'une ancienne cloison.

Figure 89 : Trace d'arrachement sur le mur ouest (MUR 2602) correspondant peut-être à l'emplacement d'une ancienne cloison.

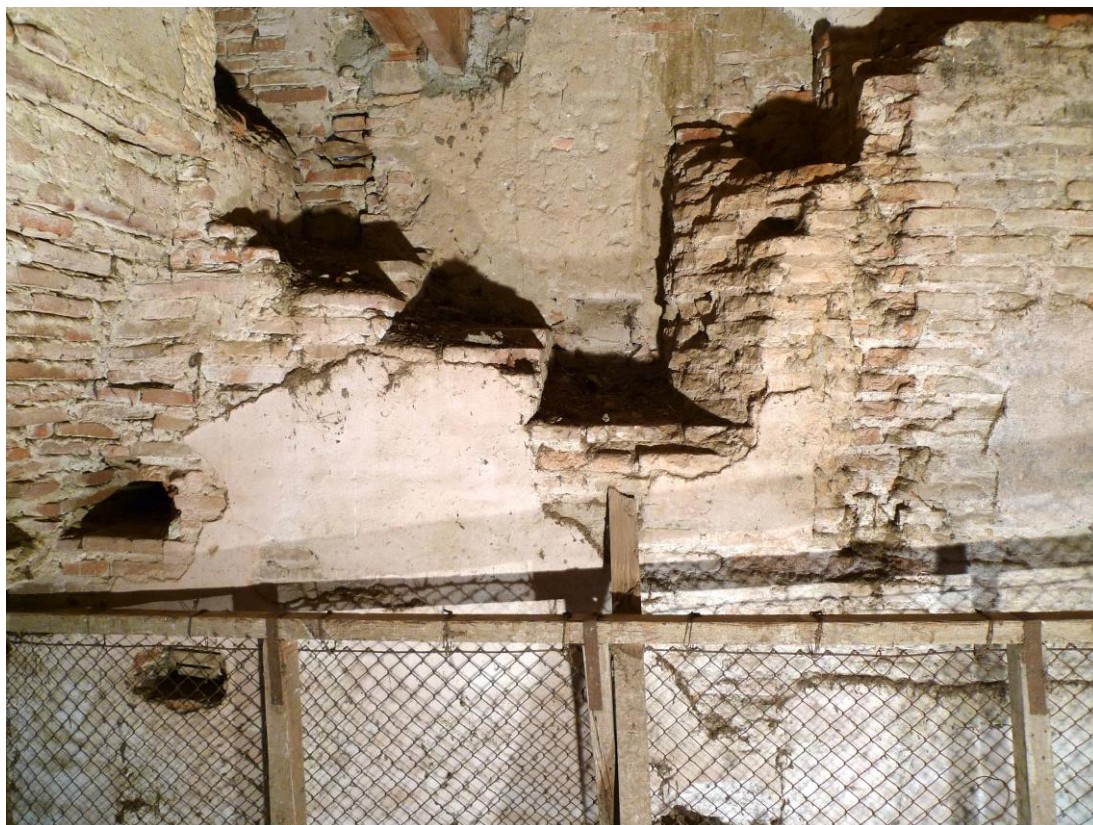
Figure 90 : Détail de l'angle sud du mur ouest (MUR 2602).

Figure 90 : Détail de l'angle sud du mur ouest (MUR 2602).

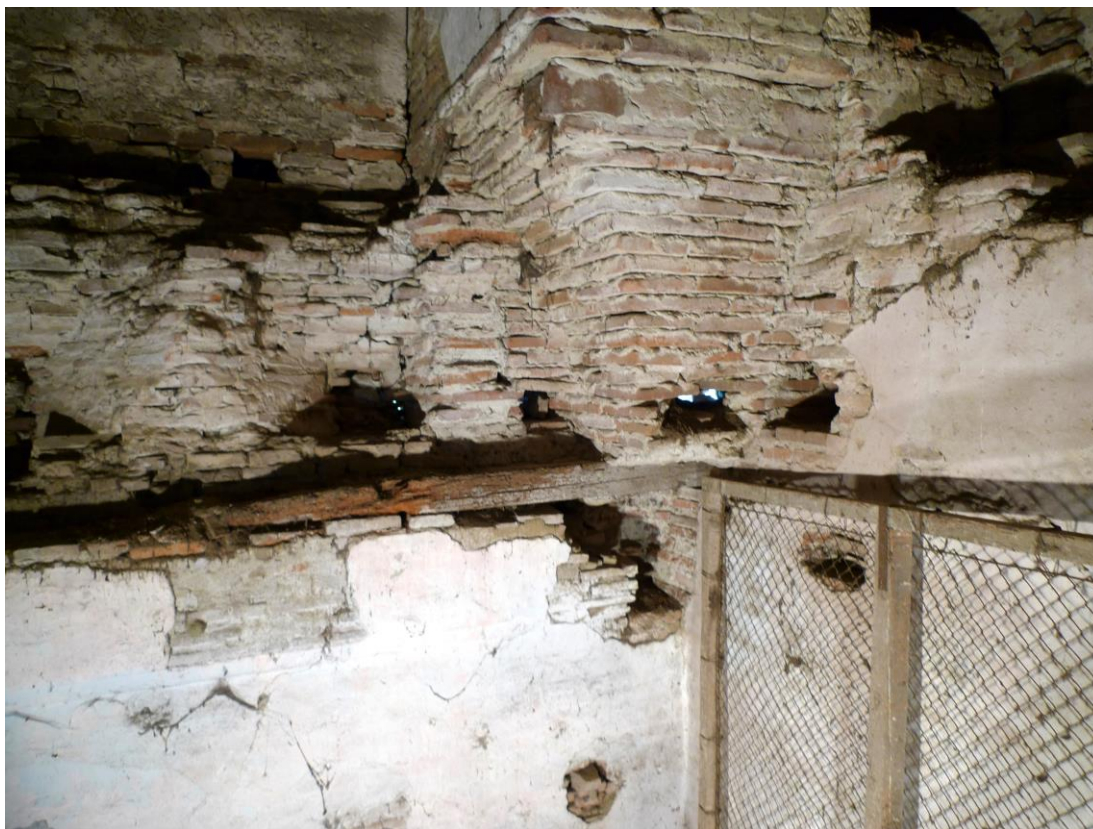
Figure 91 : Partie inférieure de l'échauguette disparue à l'angle sud-ouest (TUR 43), visible depuis l'intérieur.

Figure 91 : Partie inférieure de l'échauguette disparue à l'angle sud-ouest (TUR 43), visible depuis l'intérieur.

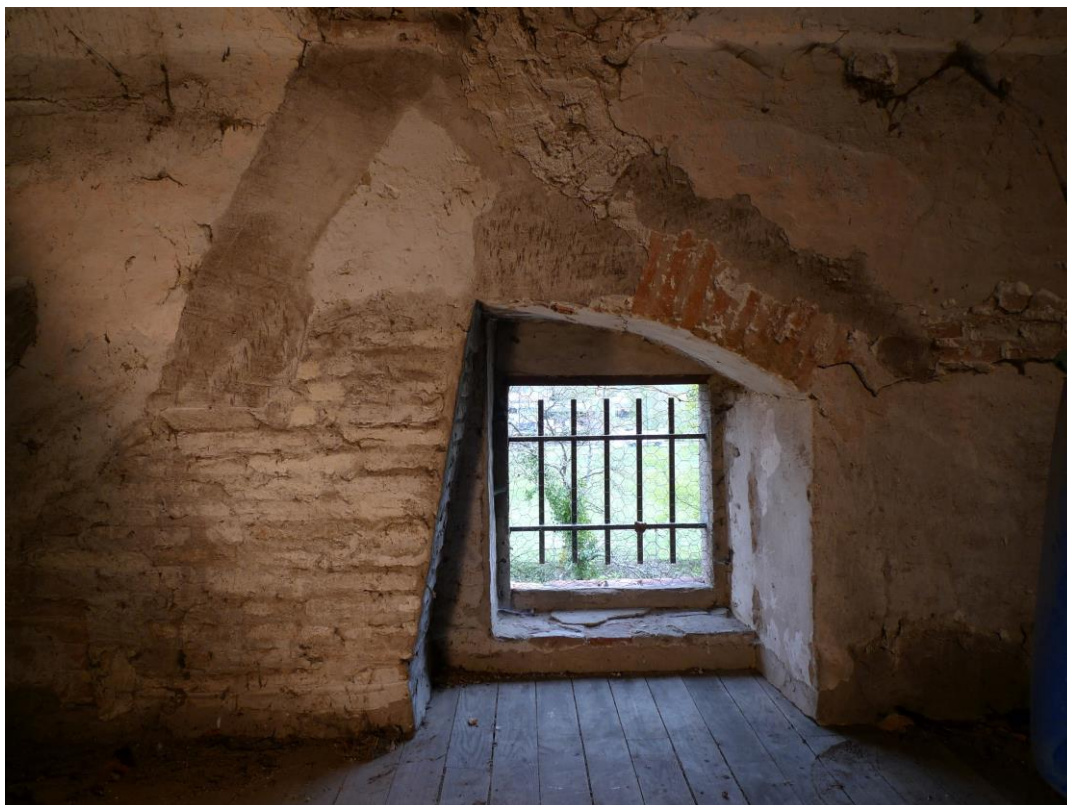
Figure 92 : Partie d'arrière-voussure d'une croisée (FEN 2607) sur le mur sud (MUR 2601).

Figure 92 : Partie d'arrière-voussure d'une croisée (FEN 2607) sur le mur sud (MUR 2601).

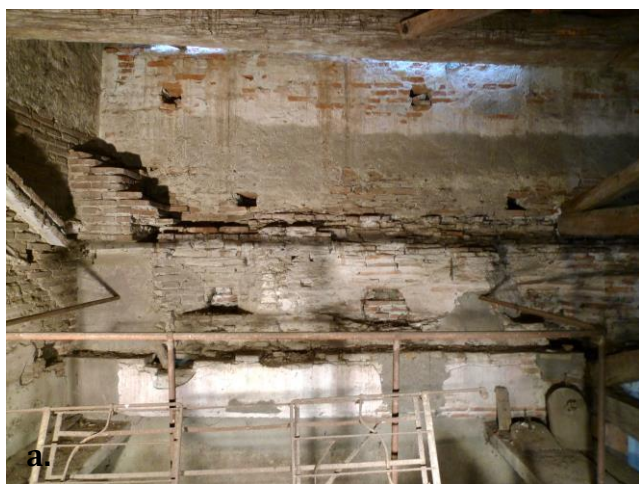
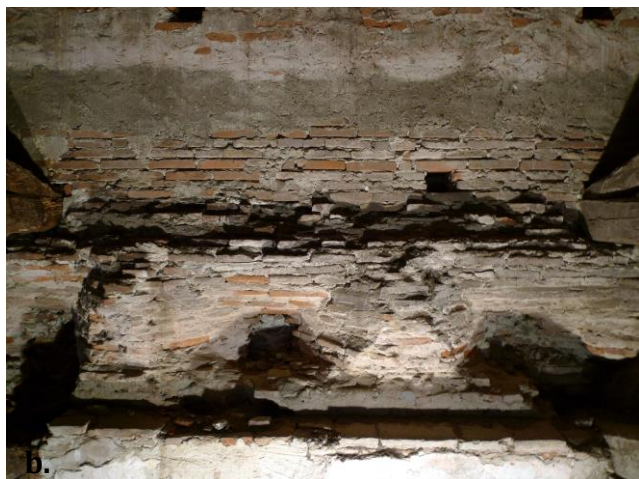
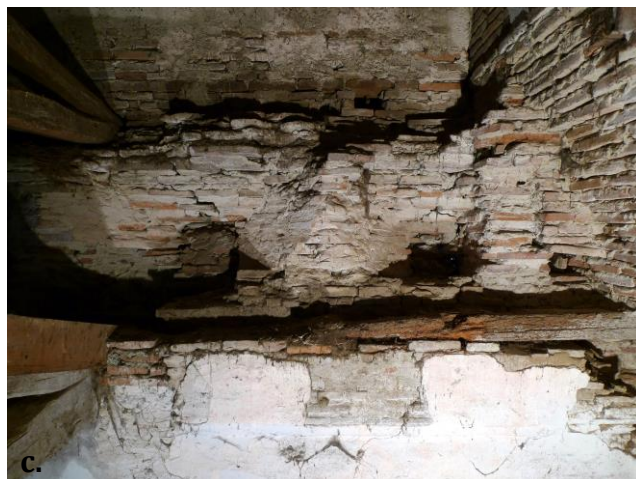
Figures 93 a, b, c : Détail des exutoires des eaux du toit sur le mur gouttereau sud (MUR 2601), de gauche/est à droite/ouest.

Figures 93 a, b, c : Détail des exutoires des eaux du toit sur le mur gouttereau sud (MUR 2601), de gauche/est à droite/ouest.
