Contribution à l'étude et à la valorisation du patrimoine médiéval de Toulouse

## **Le château de Candie**

Juin 2013

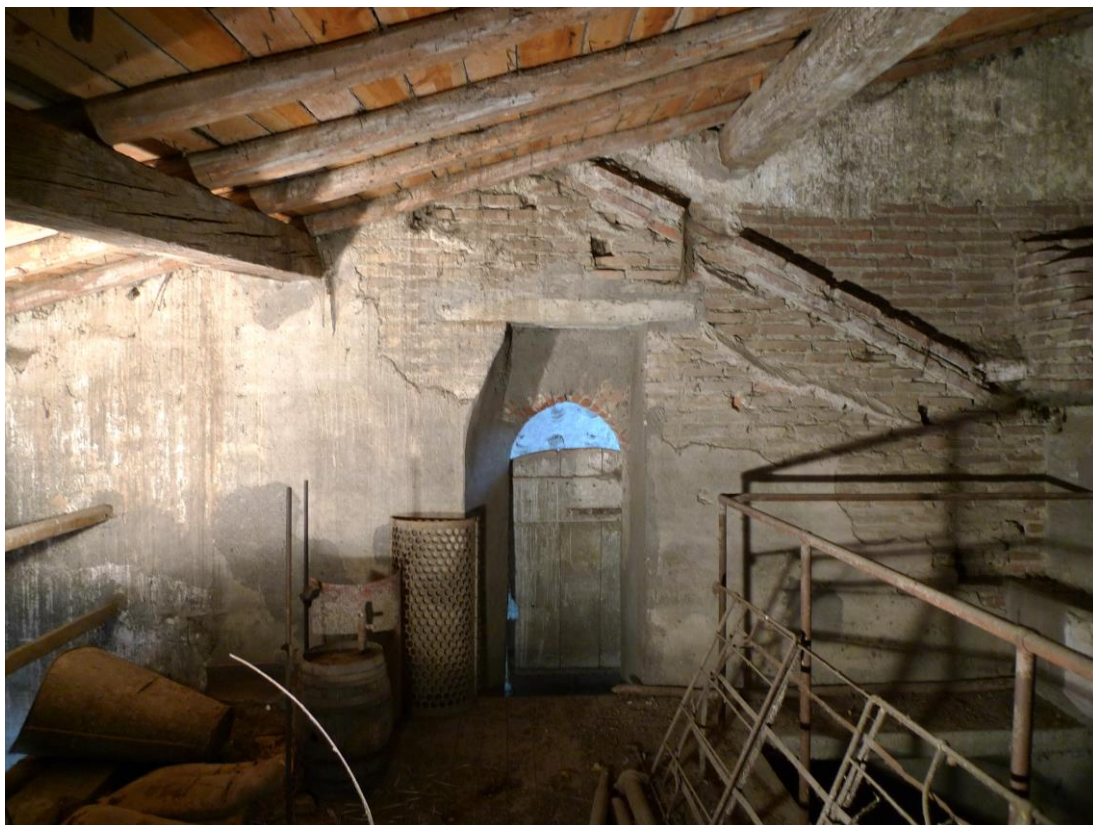
Figure 94 : Ancien pignon sur le mur est (MUR 2402) et accès à la salle haute de la tour.

Figure 94 : Ancien pignon sur le mur est (MUR 2402) et accès à la salle haute de la tour.

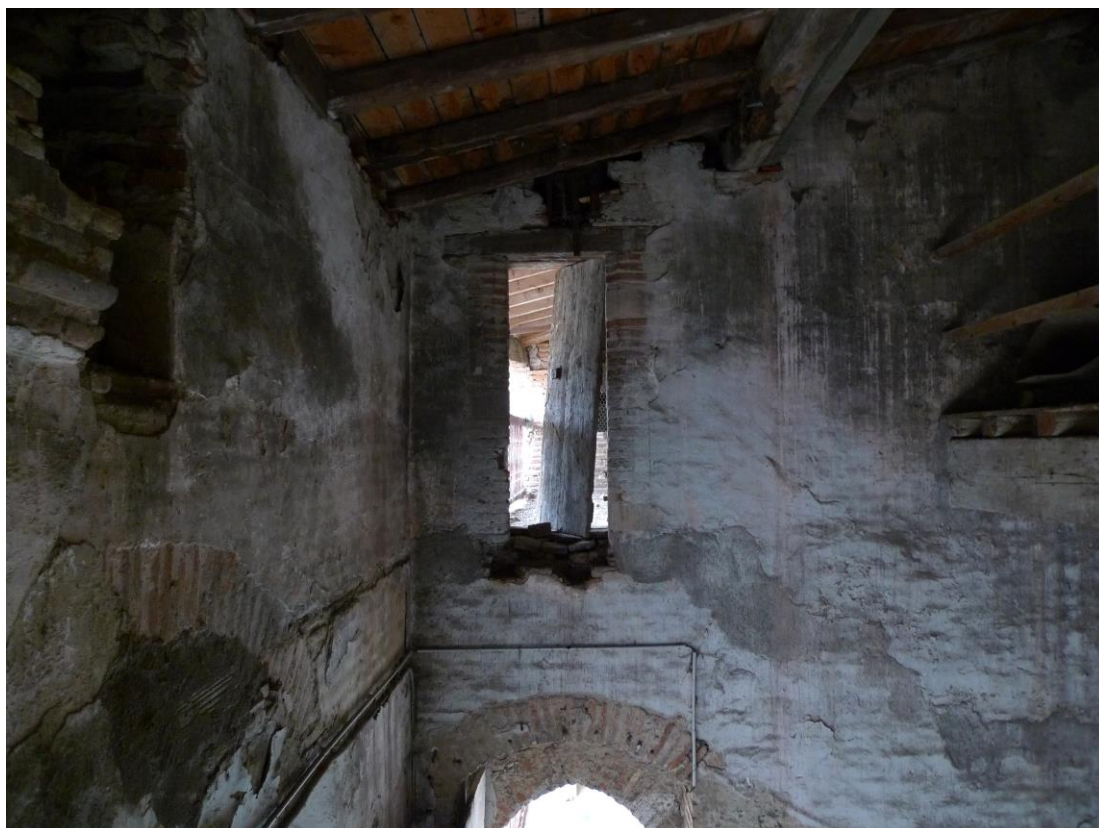
Figure 95 : Ancien accès à la galerie supérieure de la tour, à gauche/nord du mur est (MUR 2402).

Figure 95 : Ancien accès à la galerie supérieure de la tour, à gauche/nord du mur est (MUR 2402).

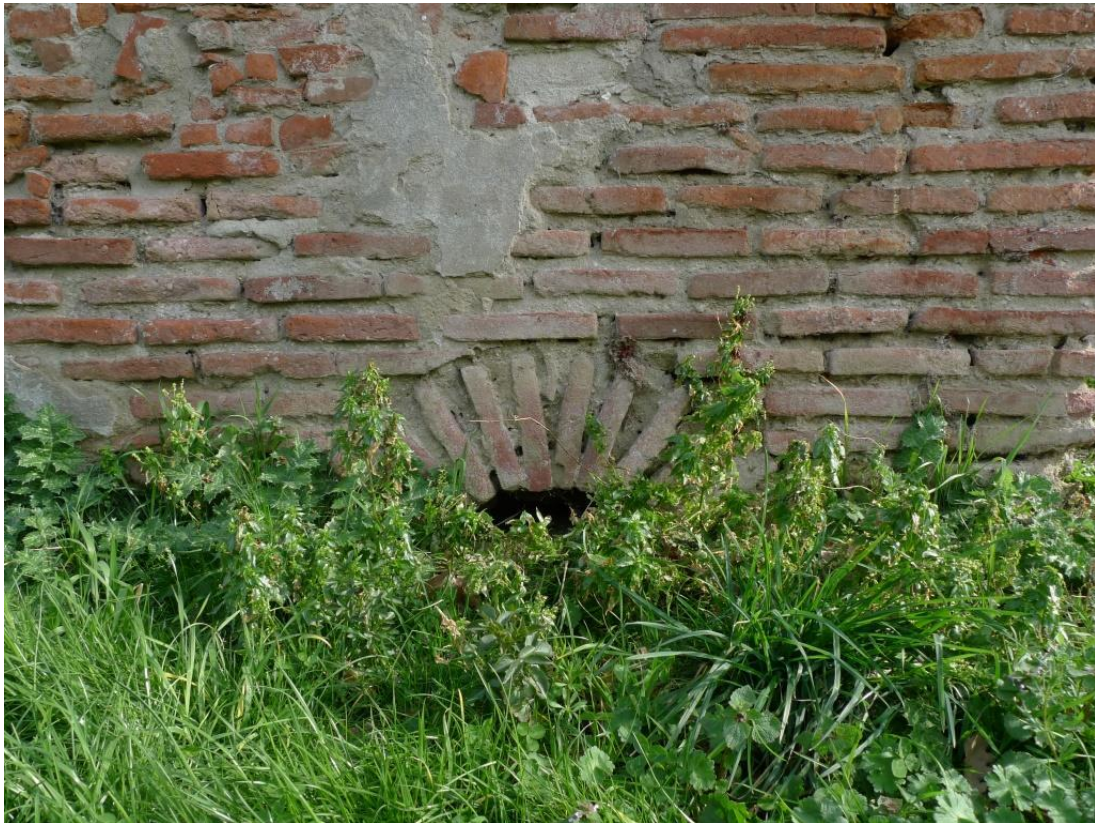
Figure 38 : Système d'évacuation (?) en bas de la façade, vers l'est.

Figure 38 : Système d'évacuation (?) en bas de la façade, vers l'est.

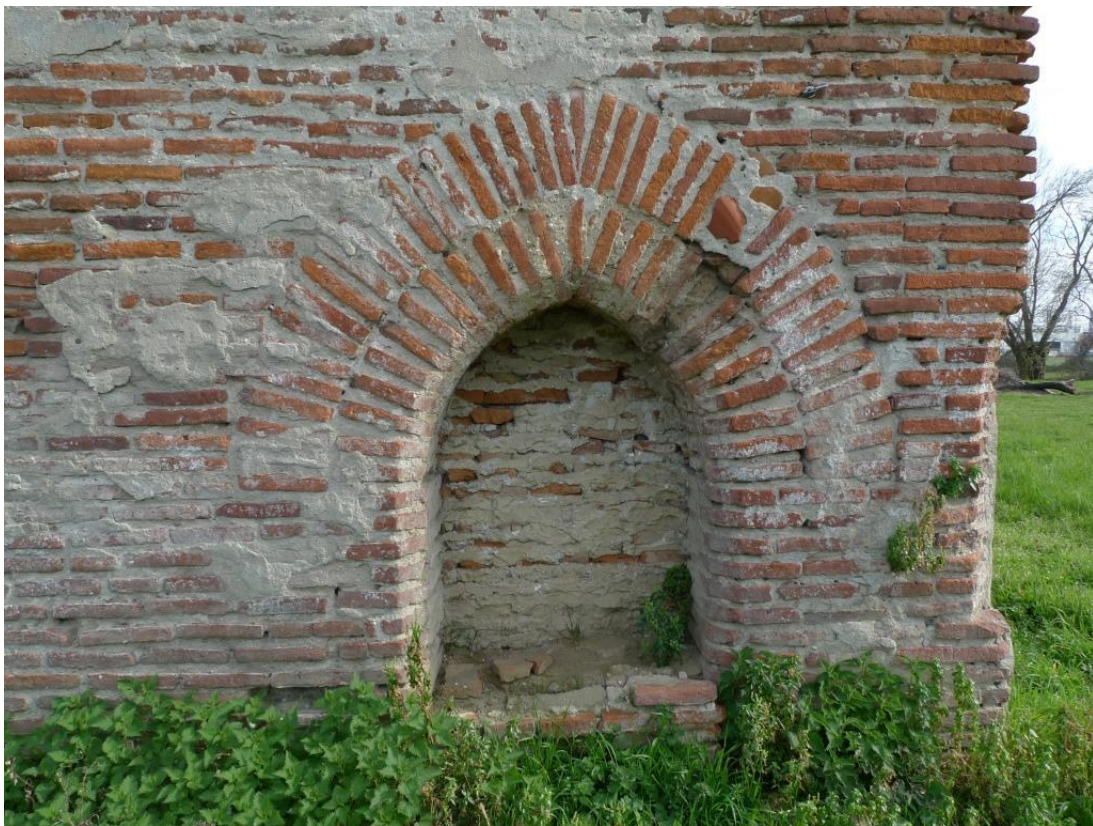
Figure 39 : Porte en arc brisé à double rouleau à l'angle ouest (POR 1805).

Figure 39 : Porte en arc brisé à double rouleau à l'angle ouest (POR 1805).

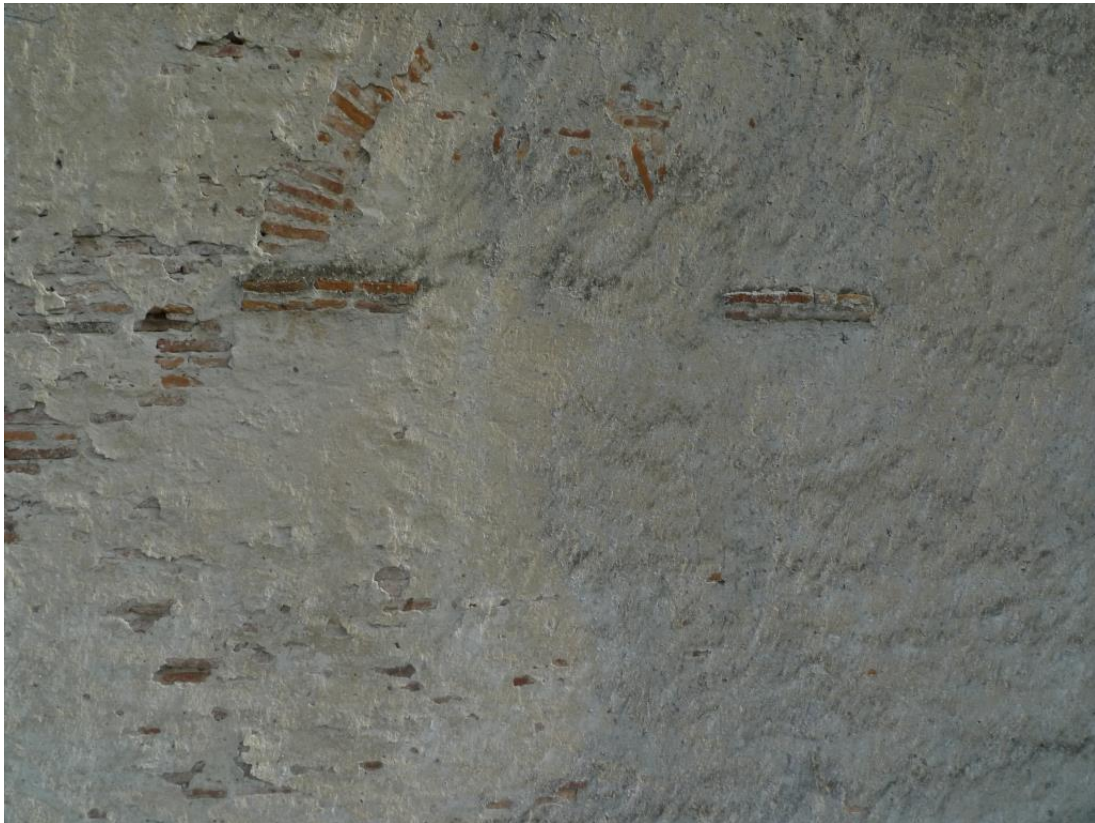
Figure 40 : Vestiges du couvrement et du cordon d'imposte d'une fenêtre jumelée.

Figure 40 : Vestiges du couvrement et du cordon d'imposte d'une fenêtre jumelée.

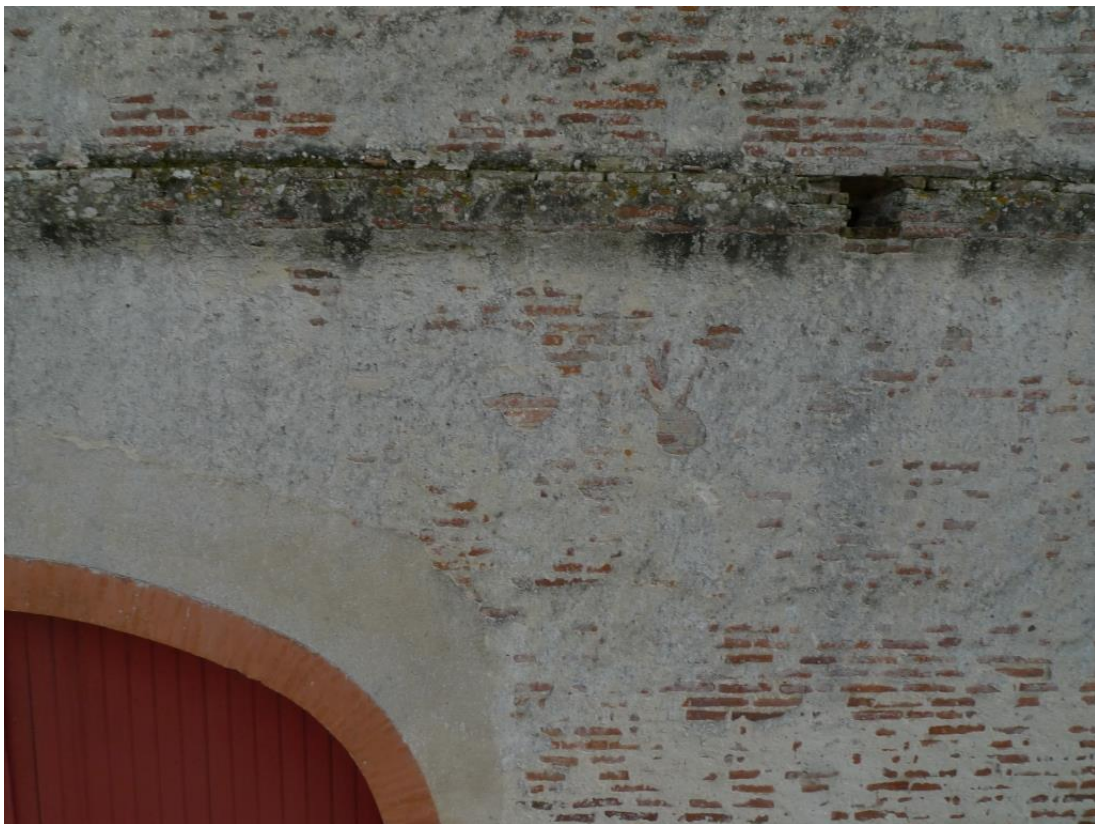
Figure 41 : Cordon d'appui sur la partie ouest de la façade.

Figure 41 : Cordon d'appui sur la partie ouest de la façade.

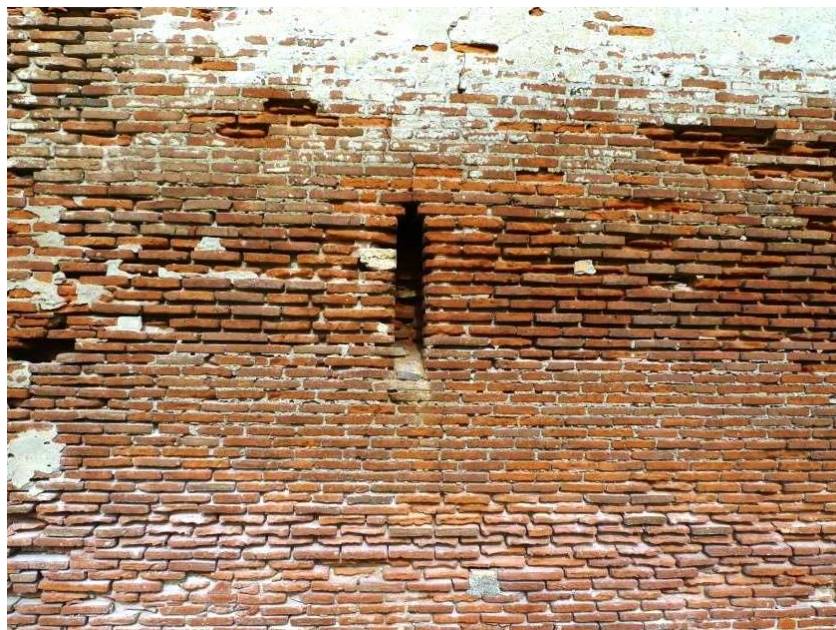
Figure 45 : jour muré au rez-de-chaussée, au sud de la façade.

Figure 45 : jour muré au rez-de-chaussée, au sud de la façade.

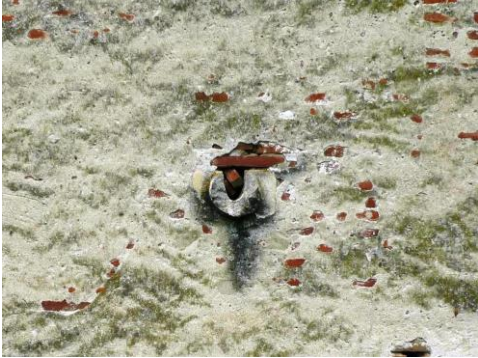
Figure 47 : Évacuation d'un évier

Figure 47 : Évacuation d'un évier

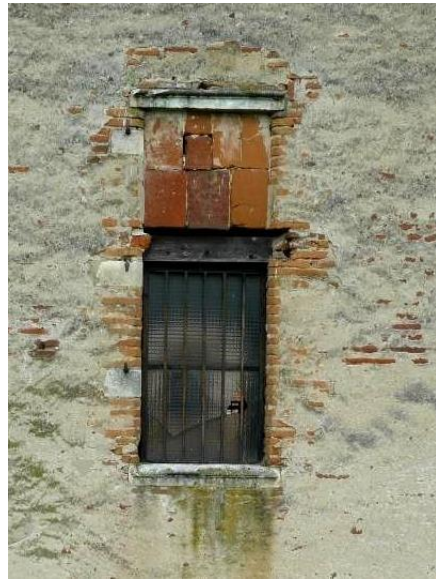
Fig. 48 : Demi-croisée détruite (FEN 2805)

Figure 48 : Demi-croisée détruite (FEN 2805)

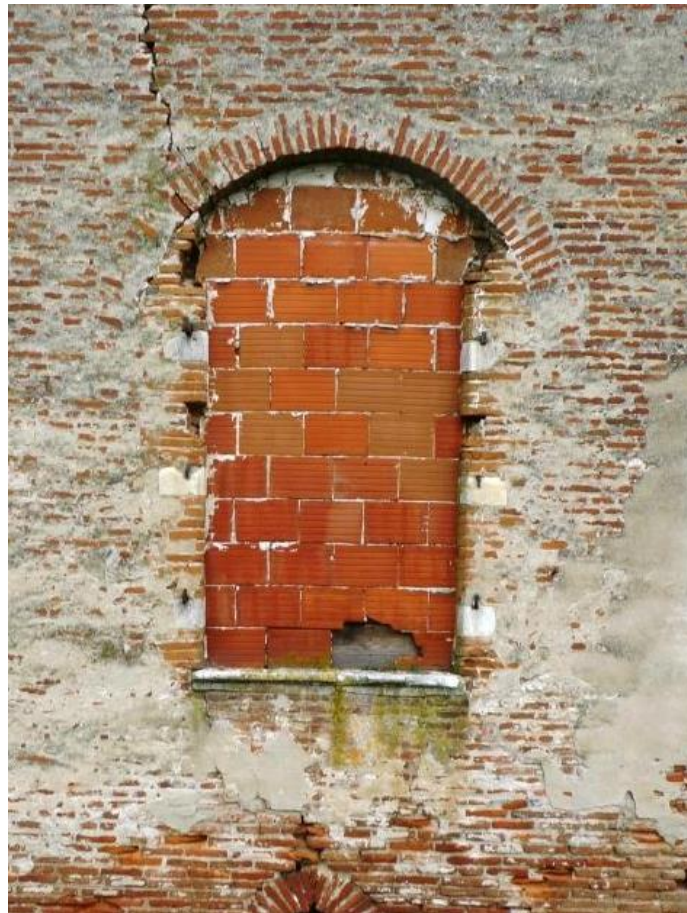
Figure 49 : Couvrement d'une fenêtre jumelée remplacée par une croisée, détruite et murée (FEN 2705) : on remarque encore les encoches pour les croisillons et le linteau.

Figure 49 : Couvrement d'une fenêtre jumelée remplacée par une croisée, détruite et murée (FEN 2705) : on remarque encore les encoches pour les croisillons et le linteau.

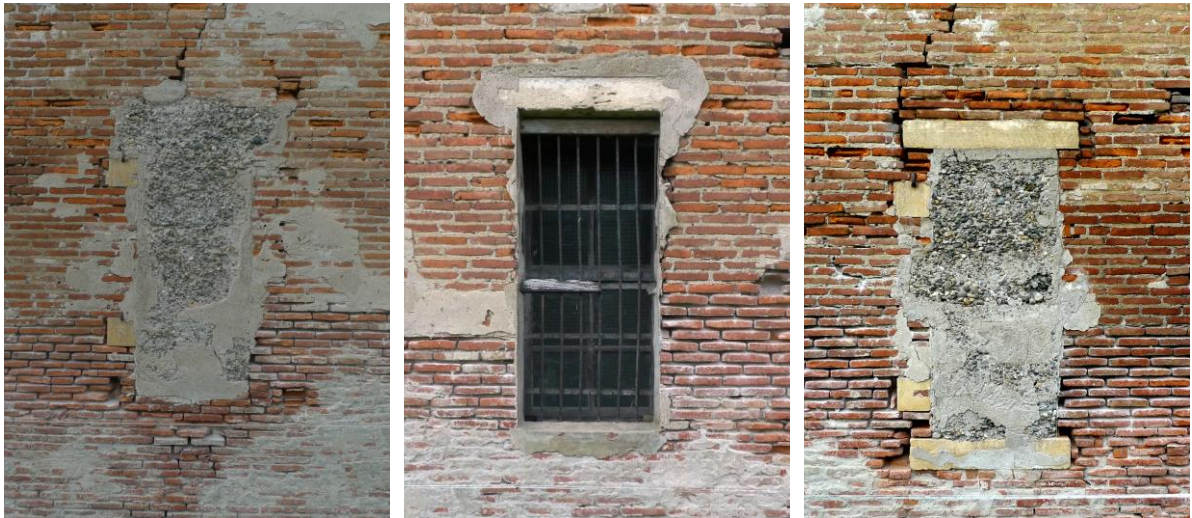
Figure 52 a, b, c : Série de trois fenêtres au rez-de-chaussée, à gauche/ouest de la façade, de gauche/ouest à droite/est (FEN 1607, 1606, 1605).

Figure 52 a, b, c : Série de trois fenêtres au rez-de-chaussée, à gauche/ouest de la façade, de gauche/ouest à droite/est (FEN 1607, 1606, 1605).

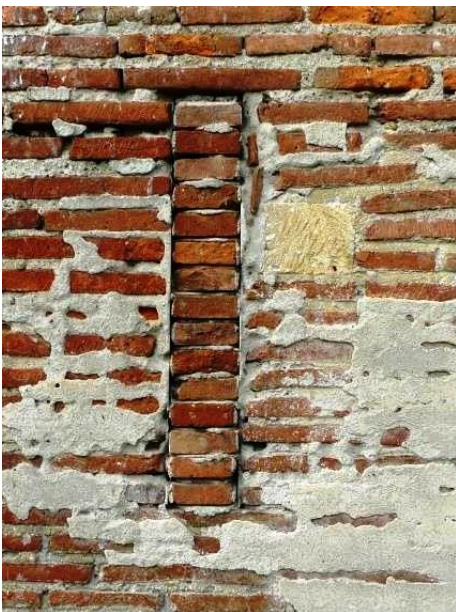
Figure 53 : Jour muré (JOU 1506)

Figure 53 : Jour muré (JOU 1506)

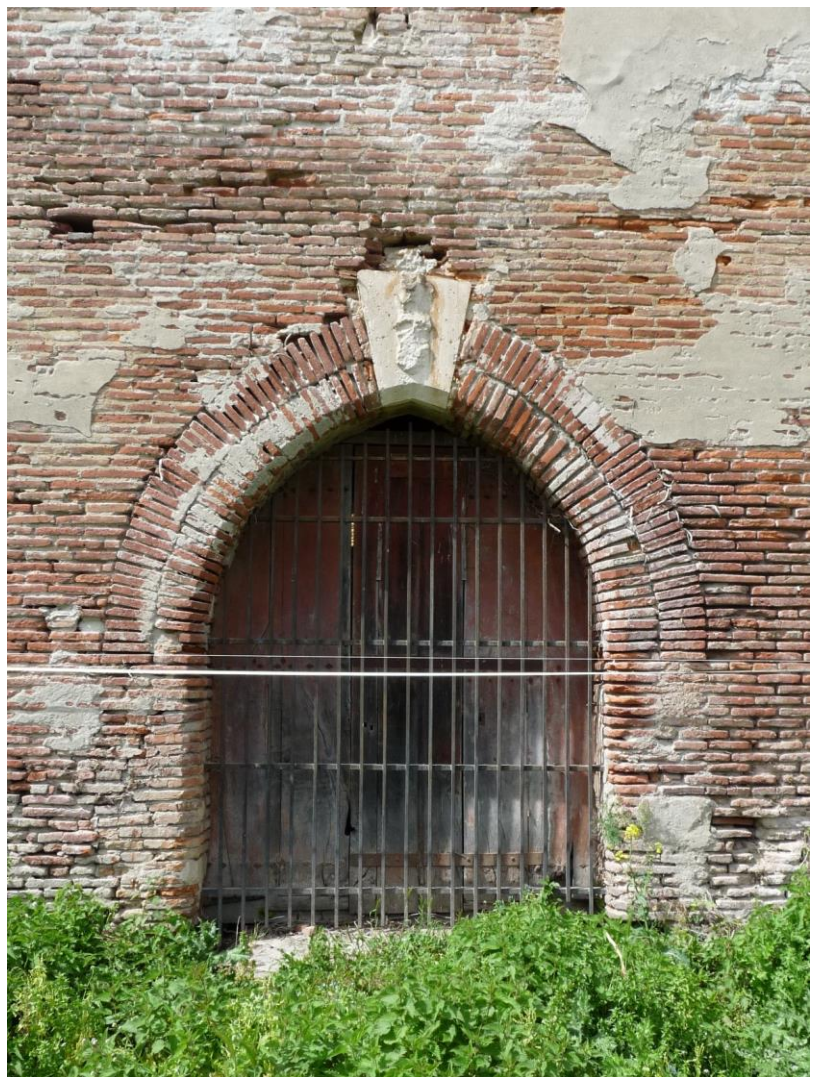
Figure 54 : Portail principal en arc brisé (POR1404)

Figure 54 : Portail principal en arc brisé (POR1404)

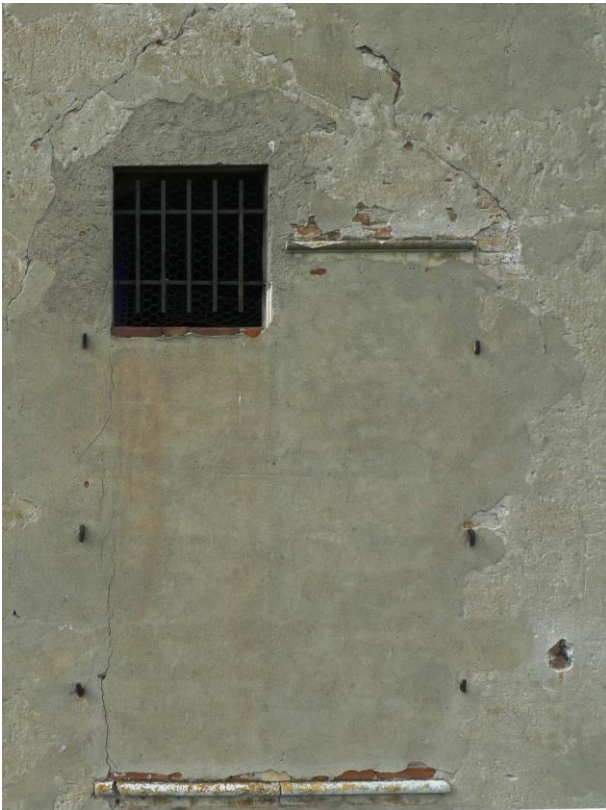
Figure 55 : Croisée ouest murée (FEN 2607)

Figure 55 : Croisée ouest murée (FEN 2607)

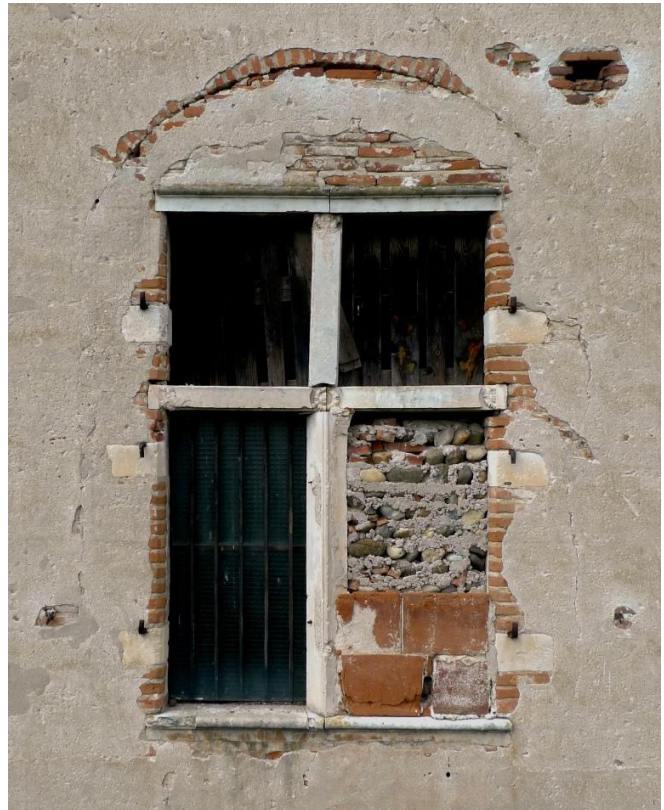
Figure 56 : Deuxième croisée en partant de l'ouest (FEN 2606) l'arc de décharge est le couvrement d'une ancienne fenêtre jumelée

Figure 56 : Deuxième croisée en partant de l'ouest (FEN 2606) l'arc de décharge est le couvrement d'une ancienne fenêtre jumelée

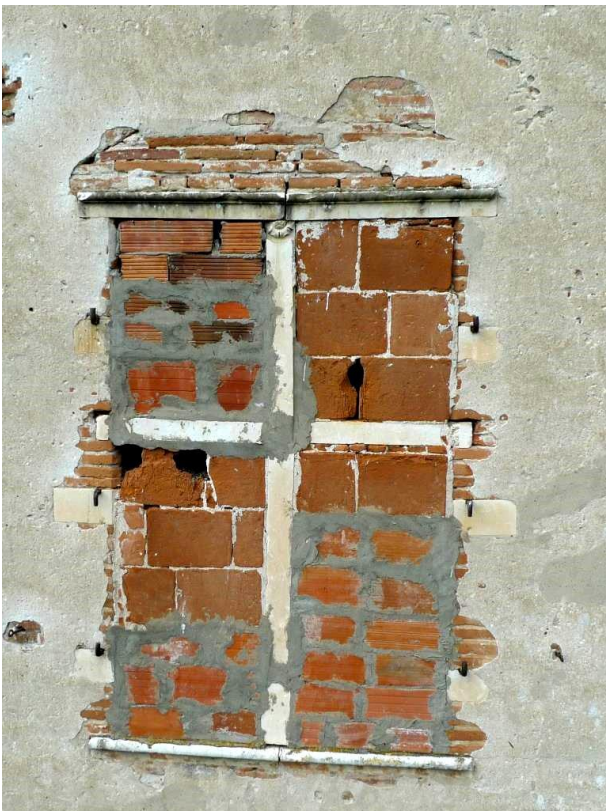
Figure 57 : Troisième croisée en partant de l'ouest (FEN 2505). On distingue sous l'enduit les traces d'un arc de décharge, couvrement d'une ancienne fenêtre jumelée.

Figure 57 : Troisième croisée en partant de l'ouest (FEN 2505). On distingue sous l'enduit les traces d'un arc de décharge, couvrement d'une ancienne fenêtre jumelée.

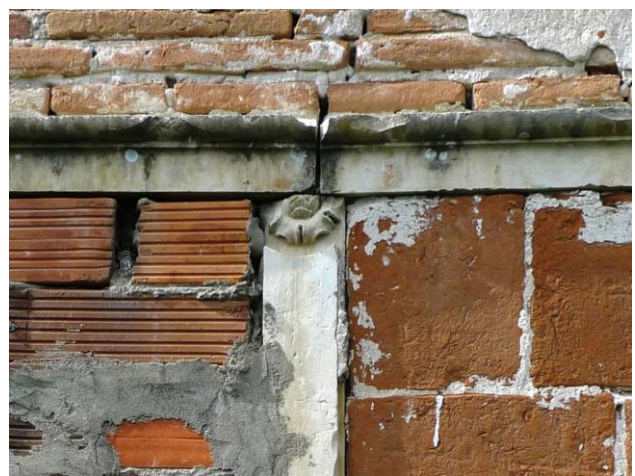
Figure 58 : Détail du décor sur le meneau d'une croisée (FEN 2505).

Figure 58 : Détail du décor sur le meneau d'une croisée (FEN 2505).

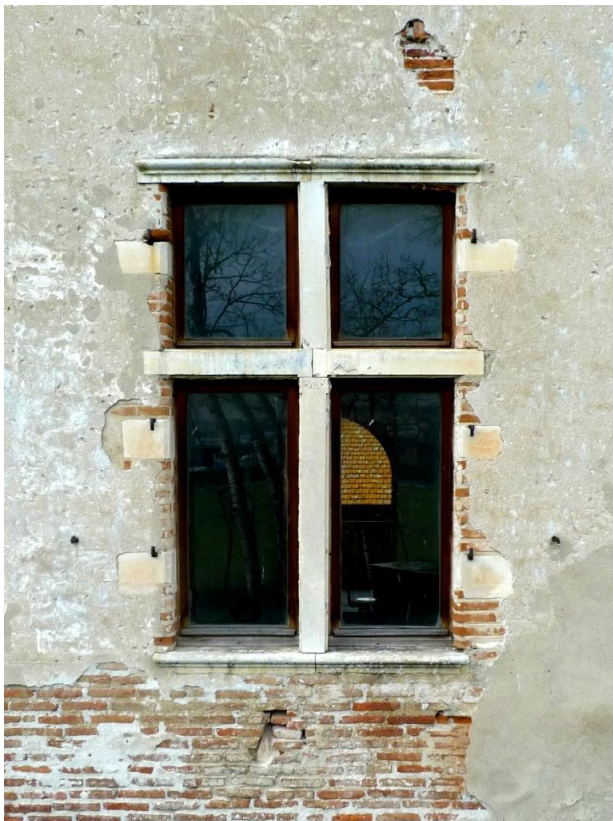
Figure 59 : Quatrième croisée depuis l'ouest (FEN 2405)

Figure 59 : Quatrième croisée depuis l'ouest (FEN 2405)

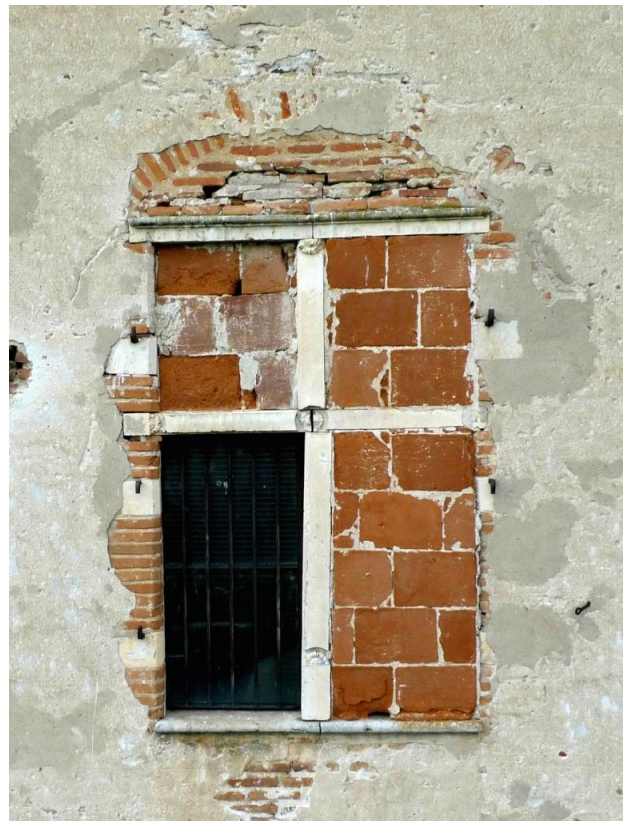
Figure 60 : Cinquième croisée depuis l'ouest (FEN 2309). L'arc de décharge est le couvrement d'une ancienne fenêtre jumelée

En piquant l'enduit autour de la croisée de droite/ouest (FEN 2309), on remarque que l'arc segmentaire de l'arrière-voussure se prolonge au-delà des piédroits de la croisée. De plus, des fissures dans l'enduit montrent que la largeur de la fenêtre d'origine a en fait été réduite pour s'adapter à la largeur des croisées. La largeur d'origine était la même que celle de l'arrière-voussure de la fenêtre jumelée de la cheminée. Il apparaît donc évident que les croisées ont remplacées des fenêtres jumelées identiques à celle du mur est. Les mêmes observations quant à la largeur de l'embrasement d'origine, la hauteur de l'arrière-voussure, l'emprise de l'arc, etc. ont pu être faites sur les croisées du mur sud de la pièce sud-ouest (FEN 2606 et 2607), ainsi que sur la fenêtre bouchée (sans numéro) du mur ouest de cette même pièce.

Figure 60 : Cinquième croisée depuis l'ouest (FEN 2309). L'arc de décharge est le couvrement d'une ancienne fenêtre jumelée

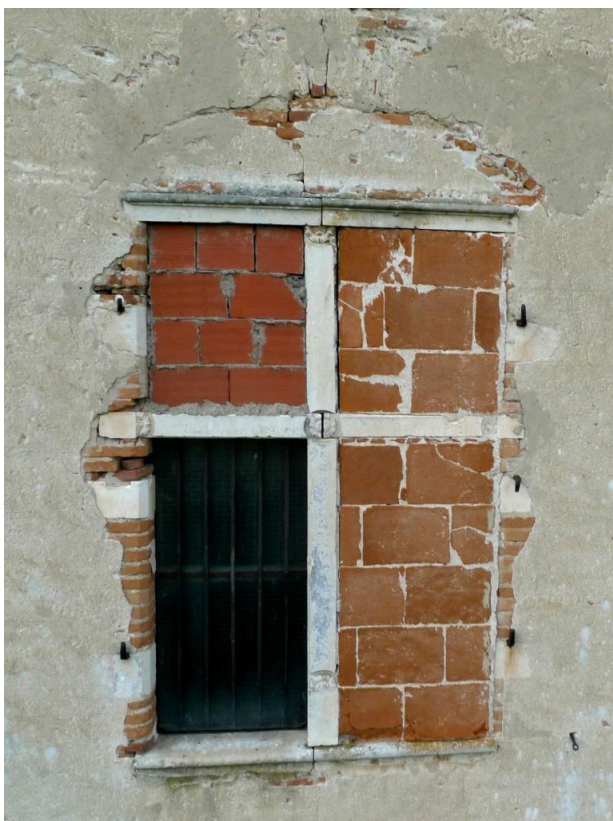
Figure 61 : Sixième croisée depuis l'ouest (FEN 2308). L'arc de décharge est le couvrement d'une ancienne fenêtre jumelée

Figure 61 : Sixième croisée depuis l'ouest (FEN 2308). L'arc de décharge est le couvrement d'une ancienne fenêtre jumelée

Figure 61 : Sixième croisée depuis l'ouest (FEN 2308). L'arc de décharge est le couvrement d'une ancienne fenêtre jumelée.

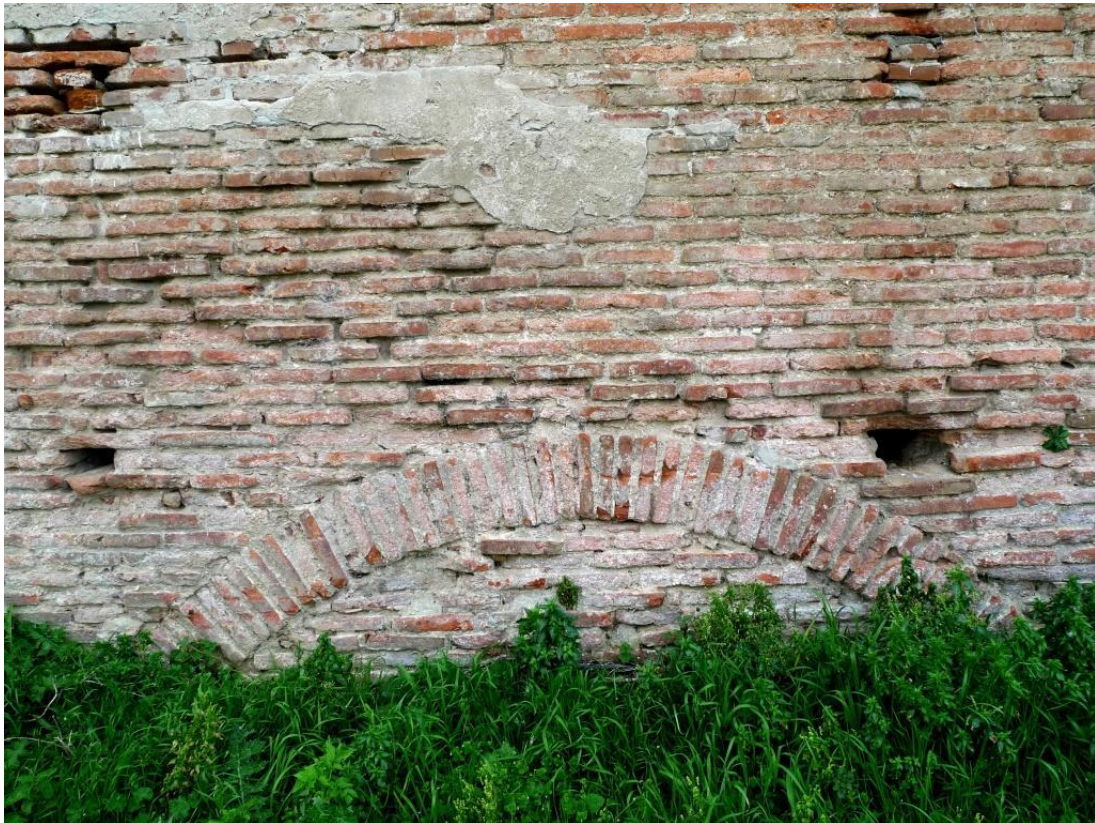
Figure 63 : Arc de décharge (?) au niveau du sol à gauche/sud.

Figure 63 : Arc de décharge (?) au niveau du sol à gauche/sud.

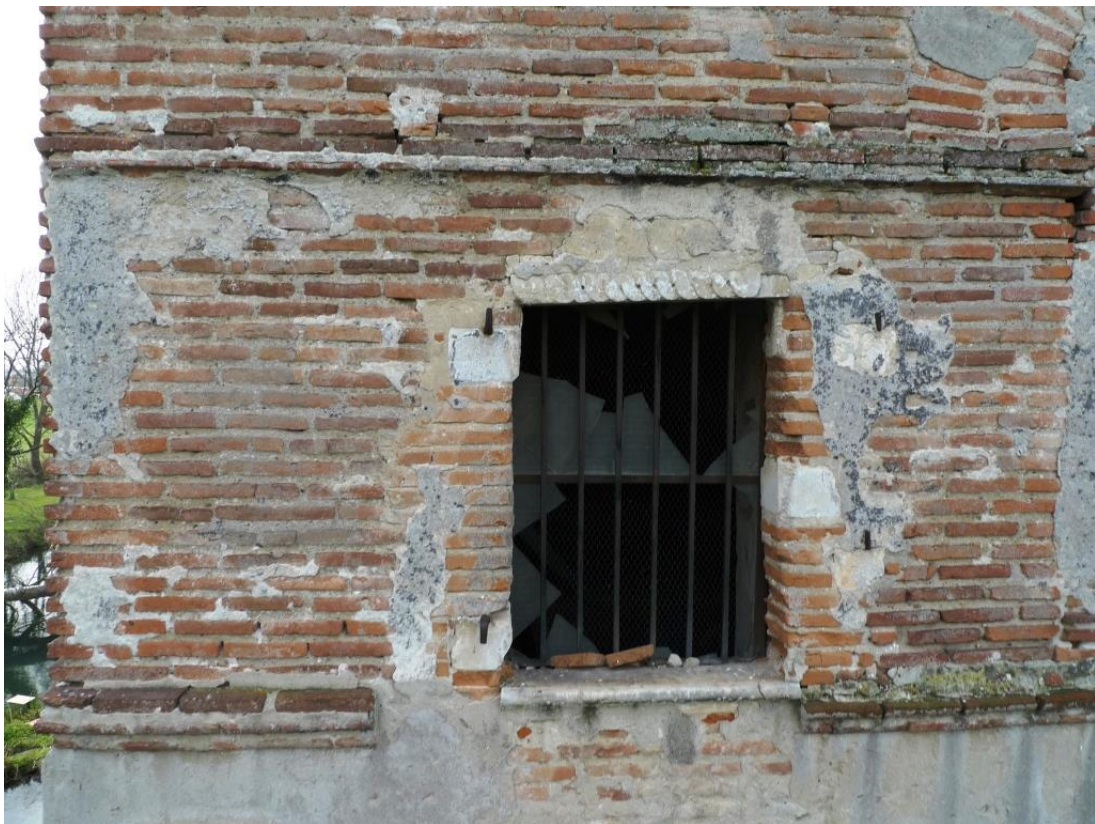
Figure 64 : Linteau en pierre moulurée en remploi sur une fenêtre du 1<sup>er</sup> étage (FEN 2307).

Figure 64 : Linteau en pierre moulurée en remploi sur une fenêtre du 1<sup>er</sup> étage (FEN 2307).

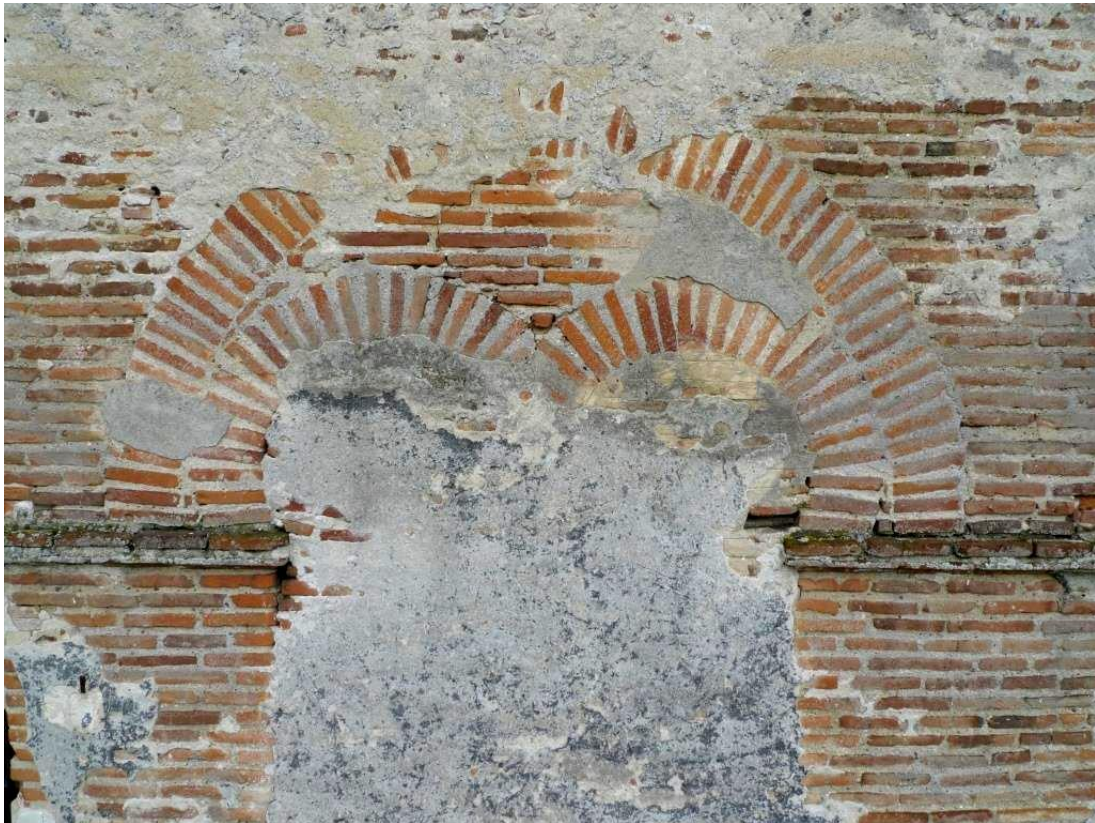
Figure 65 : Imposte et couvrement d'une fenêtre jumelée bouchée à gauche/sud de la façade, transformée en cheminée (CHE 2306).

Figure 65 : Imposte et couvrement d'une fenêtre jumelée bouchée à gauche/sud de la façade, transformée en cheminée (CHE 2306).

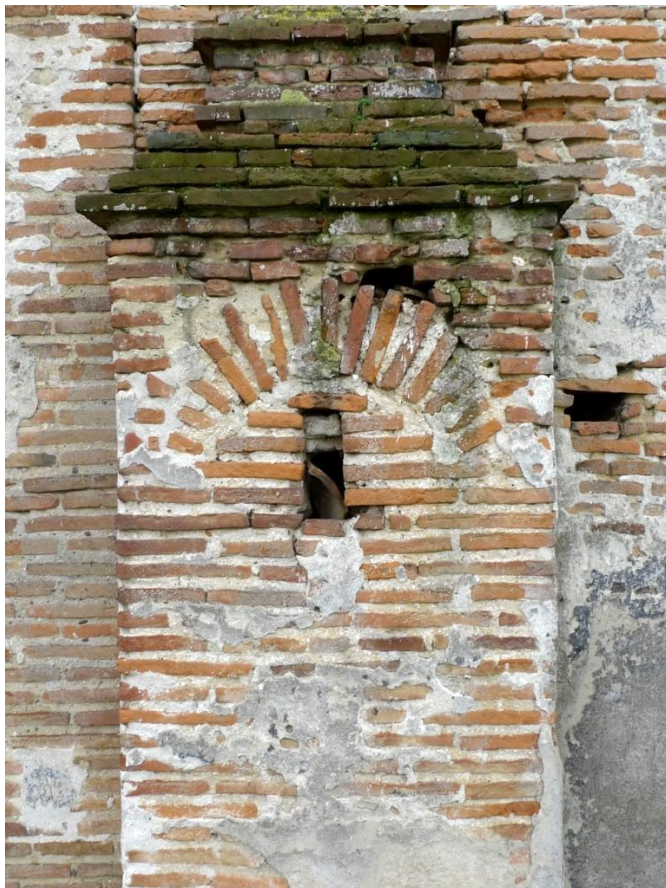
Figure 66 : Vue partielle des latrines (LAT 2304).

Figure 66 : Vue partielle des latrines (LAT 2304).

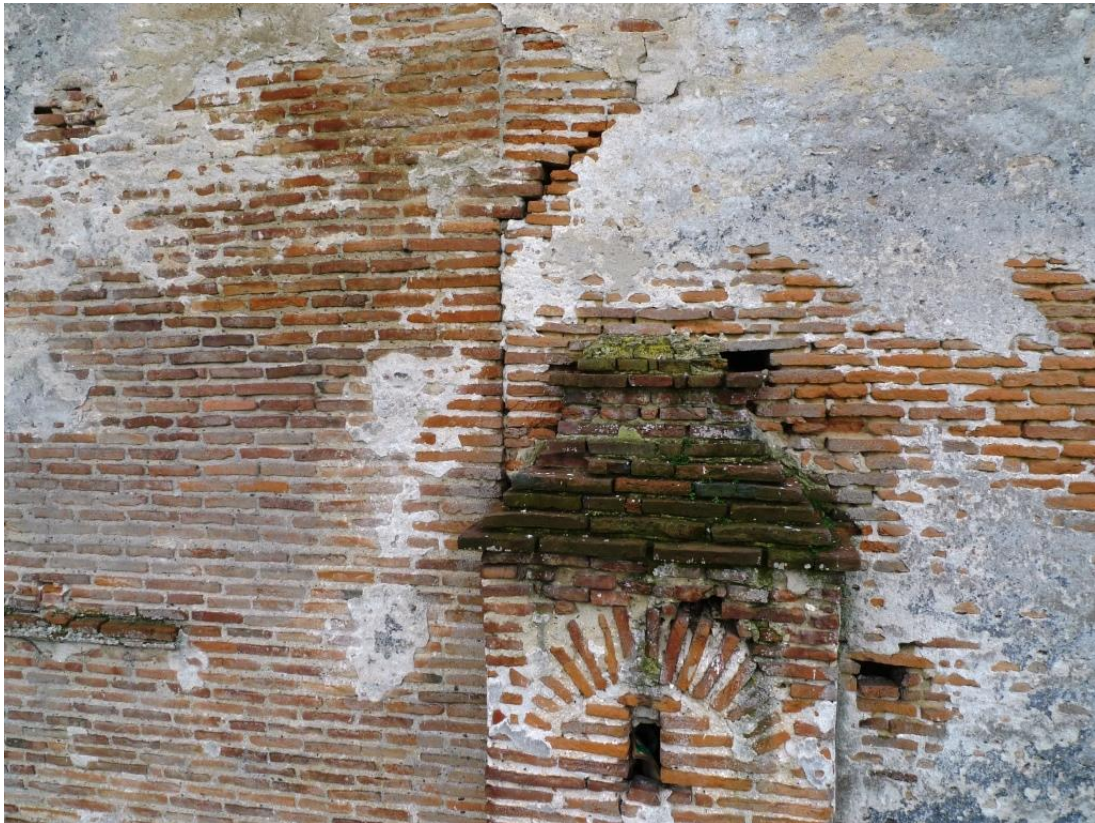
Figure 67 : Reprise de maçonnerie au-dessus des latrines (LAT 2304) avec profil de corniche moulurée.

Figure 67 : Reprise de maçonnerie au-dessus des latrines (LAT 2304) avec profil de corniche moulurée.

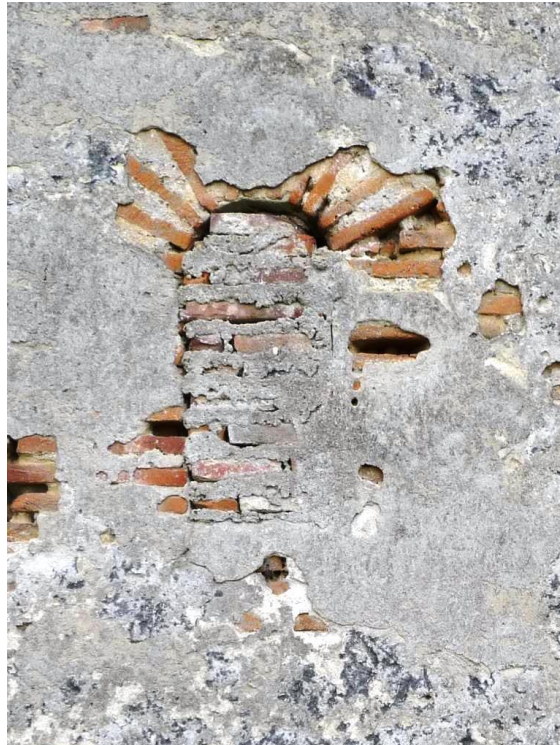
Figure 68 : Jour (JOU 2205) sud d'une série de trois jours dans la partie nord de la façade.

Figure 68 : Jour (JOU 2205) sud d'une série de trois jours dans la partie nord de la façade.

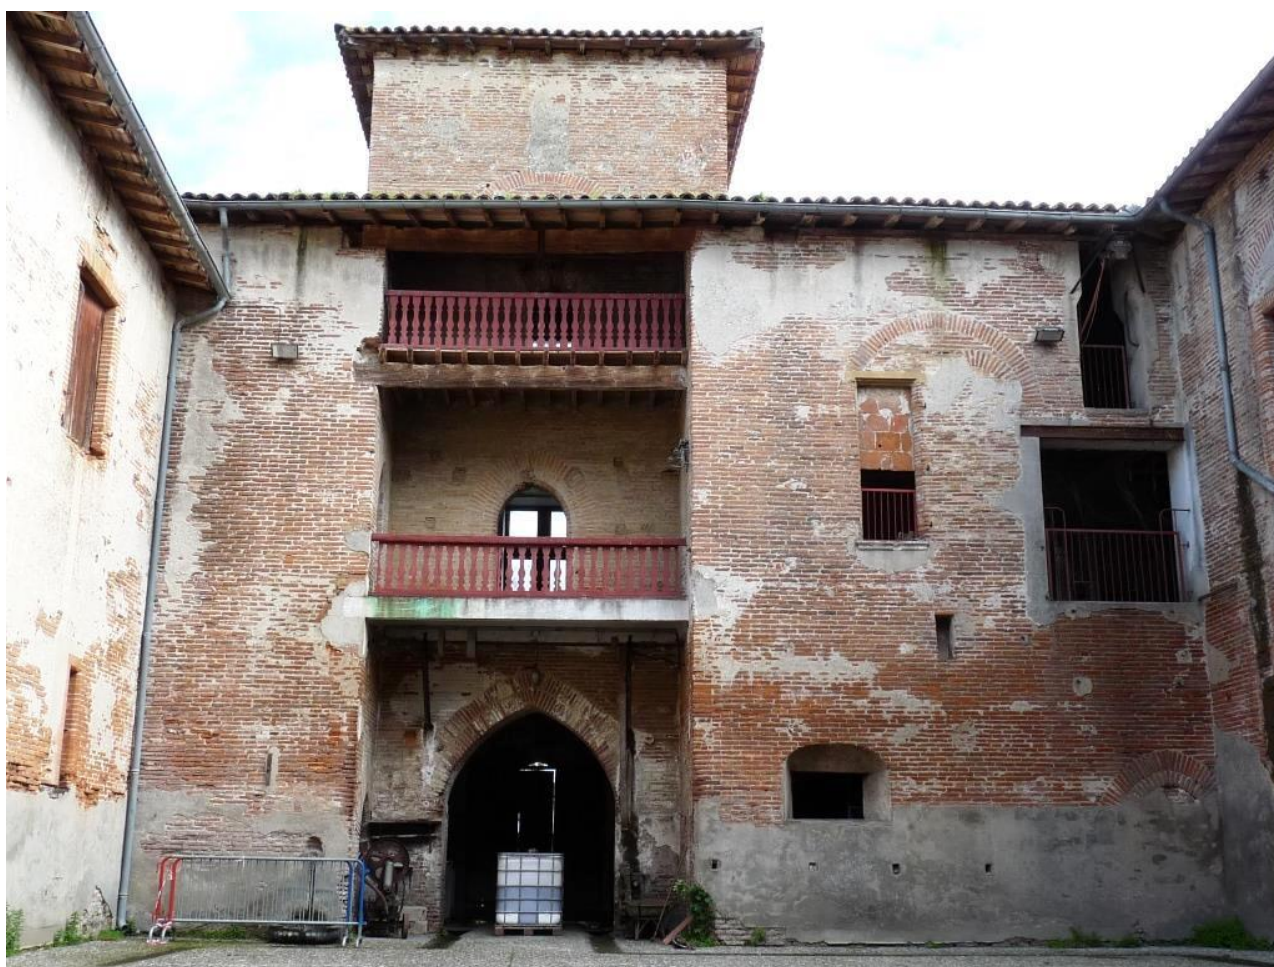
Figure 69 : Vue de la façade sud de la cour intérieure (revers nord de l'aile sud du château).

Figure 69 : Vue de la façade sud de la cour intérieure (revers nord de l'aile sud du château).

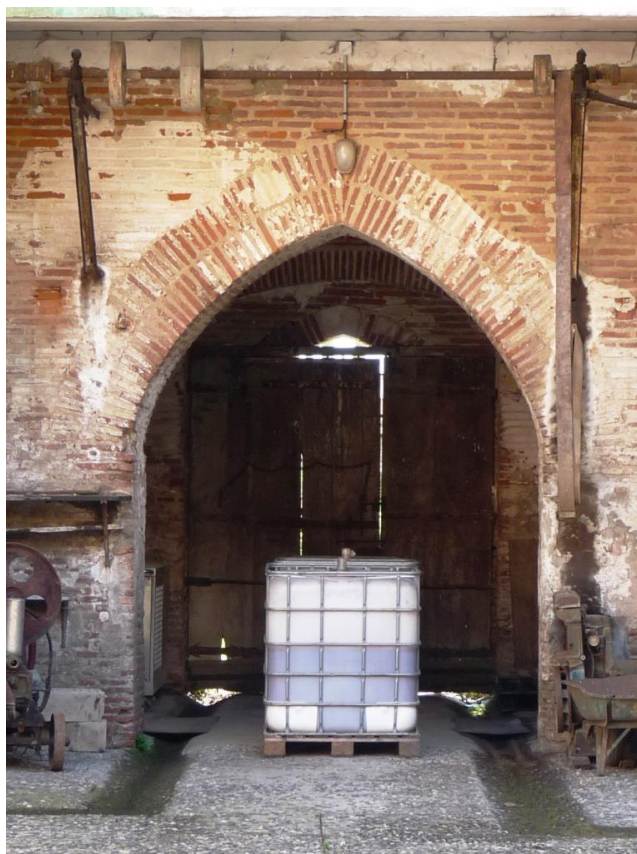
Figure 70 : Portail (POR 1106) du porche. *Cl. L. Gérardin.*

Figure 70 : Portail (POR 1106) du porche. *Cl. L.G.*

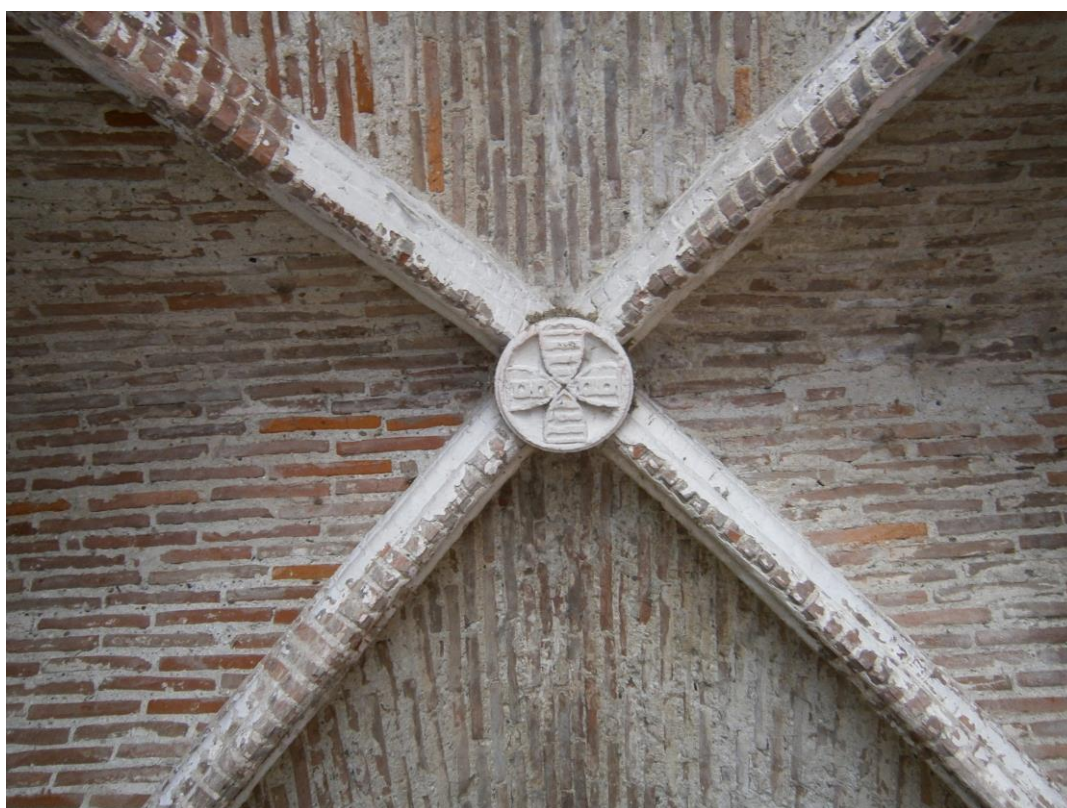
Figure 71 : Clef de voûte (VUT 1406) du porche.

Figure 71 : Clef de voûte (VUT 1406) du porche.

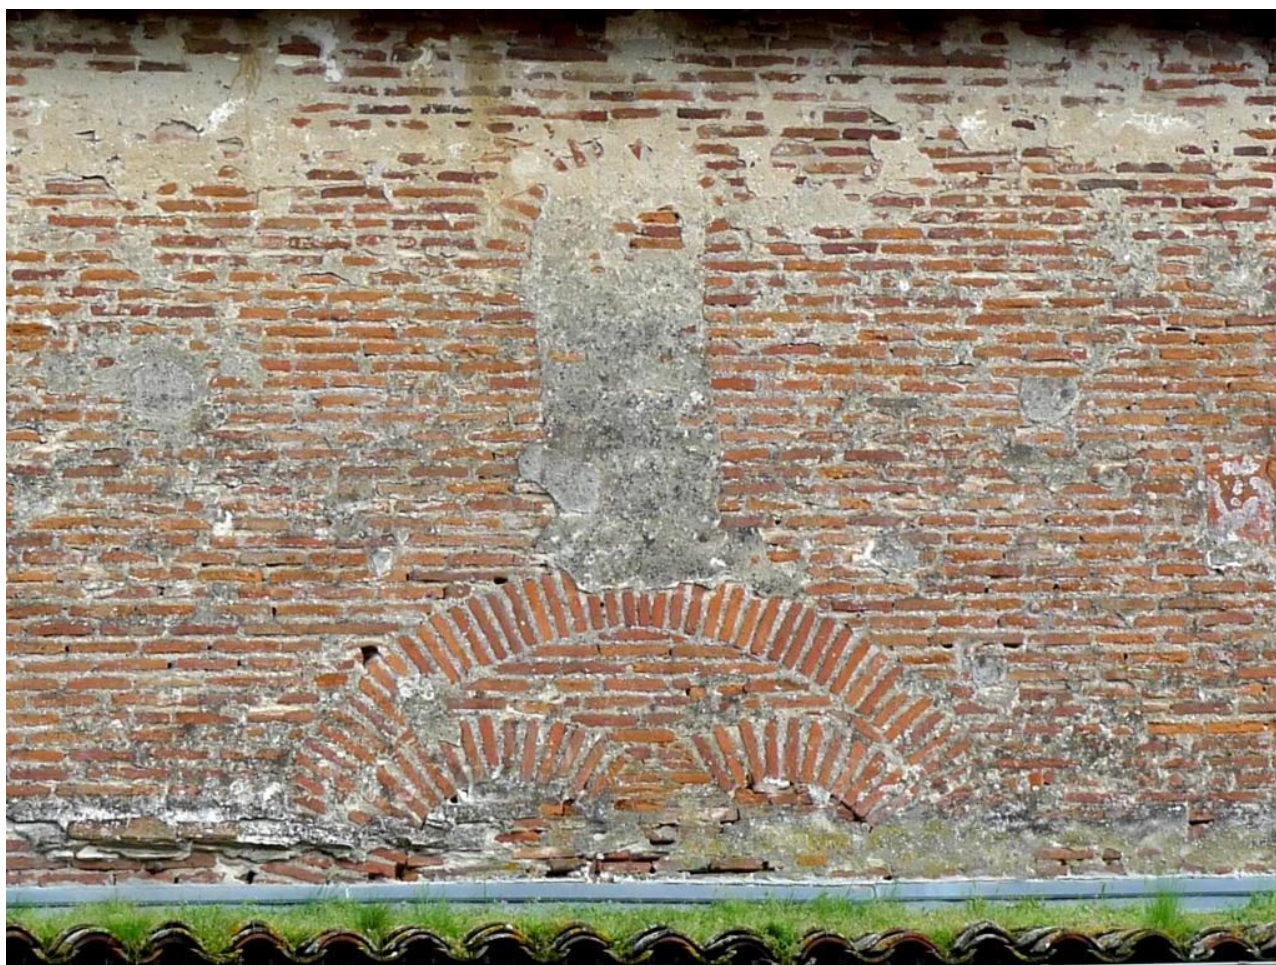
Figure 74 : Couvrement d'une fenêtre jumelée sur la face nord de la tour de l'aile sud, coupée par la toiture actuelle et surmontée d'une petite baie bouchée.

Figure 74 : Couvrement d'une fenêtre jumelée sur la tour de l'aile sud, coupée par la toiture actuelle et surmontée d'une petite baie bouchée.

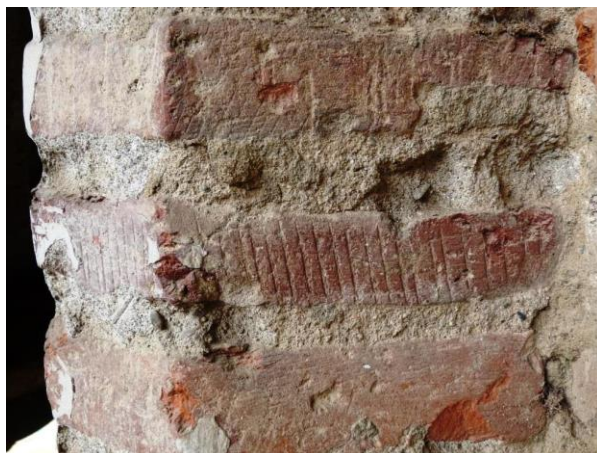
Figure 76 : Détail de briques taillées sur le piédroit droit/sud de la porte (POR 2312).

Figure 76 : Détail de briques taillées sur le piédroit droit/sud de la porte (POR 2312). *Cl. L.G.*
