Contribution à l'étude et à la valorisation du patrimoine médiéval de Toulouse

## **Le château de Candie**

Juin 2013

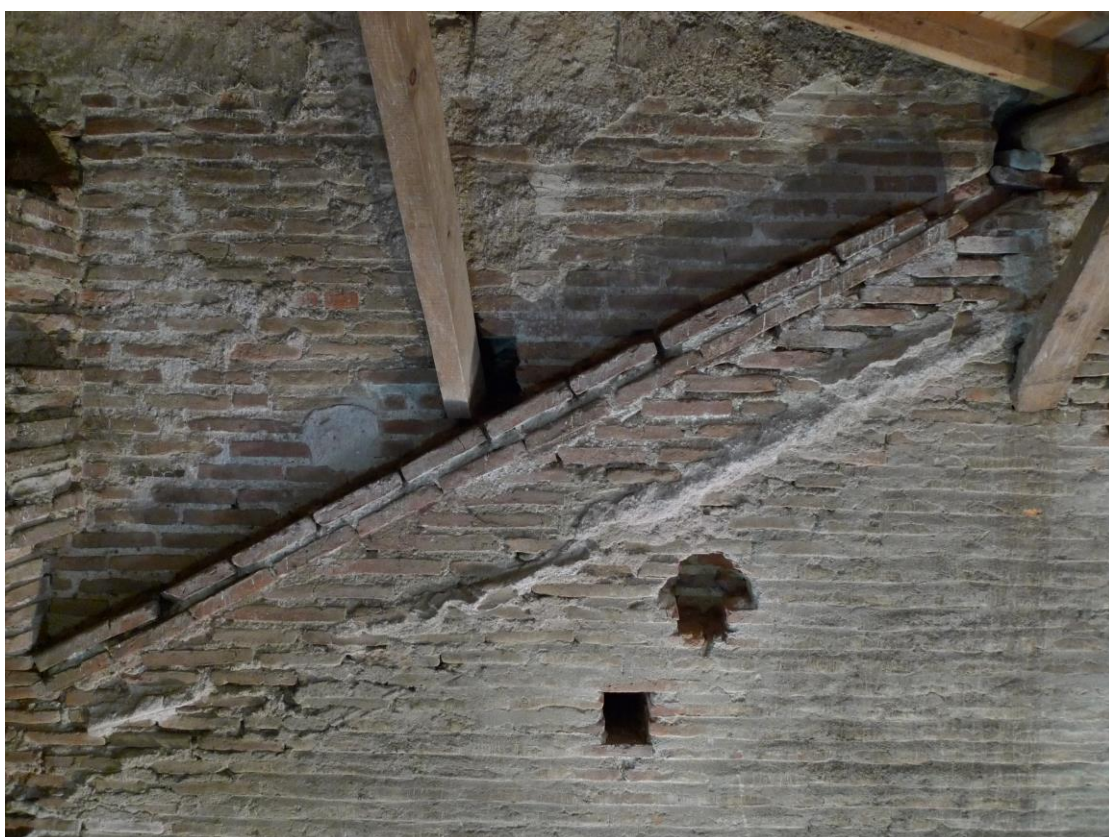
Figure 78 : Détail du mur ouest : pignon d'une ancienne toiture (MUR 2303).

Figure 78 : Détail du mur ouest : pignon d'une ancienne toiture (MUR 2303).

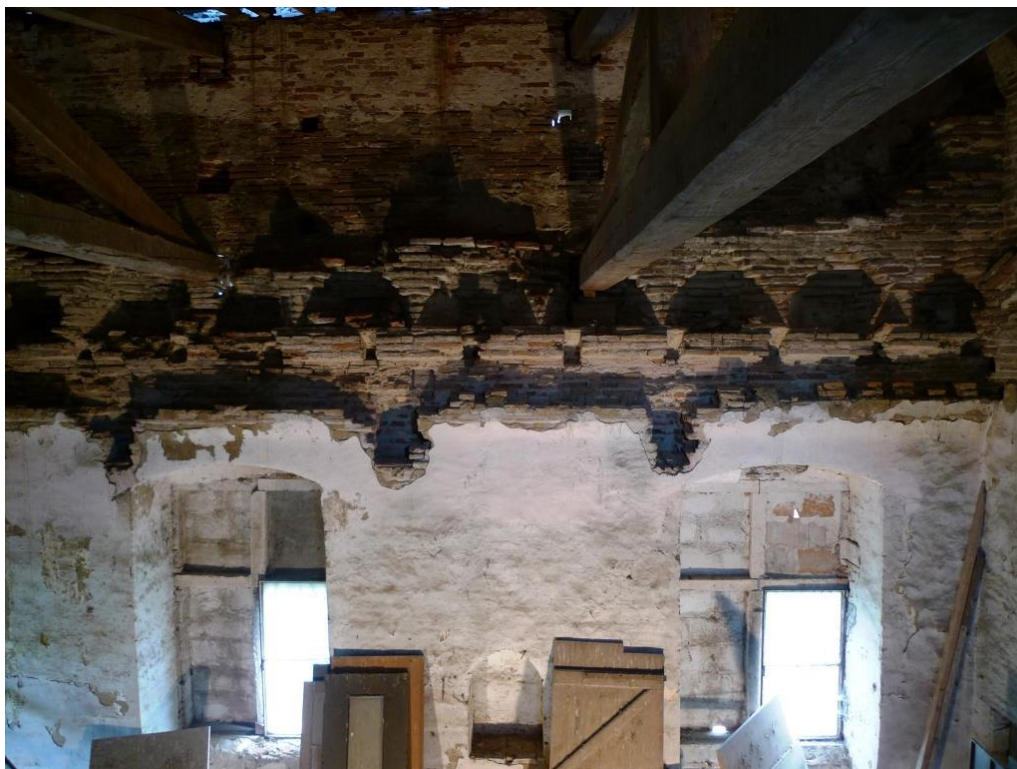
Figure 79 : Vue d'ensemble du mur sud (MUR 2302), avec les croisées FEN 2308 à gauche et FEN 2309 à droite.

Figure 79 : Vue d'ensemble du mur sud (MUR 2302), avec les croisées FEN 2308 à gauche et FEN 2309 à droite.

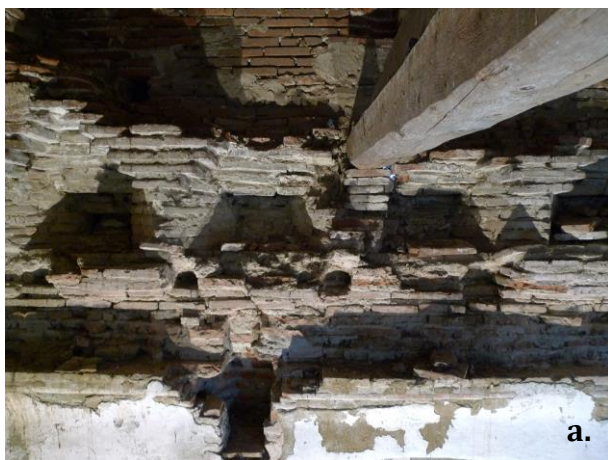
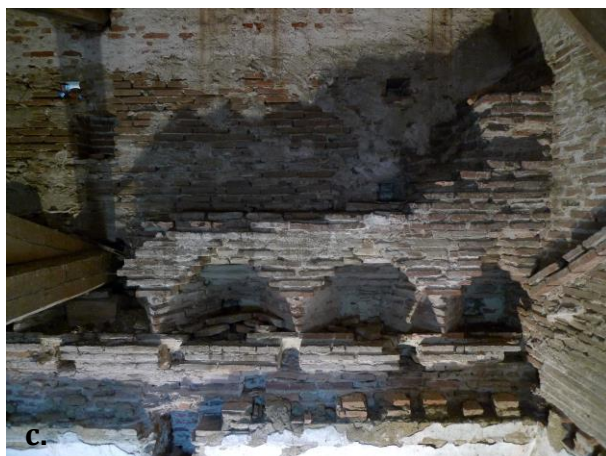
Figures 80 a, b, c : détail des anciens exutoires des eaux du toit sur le mur gouttereau sud (MUR 2302), de droite/est à gauche/ouest.

Figures 80 a, b, c : détail des anciens exutoires des eaux du toit sur le mur gouttereau sud (MUR 2302), de droite/est à gauche/ouest.

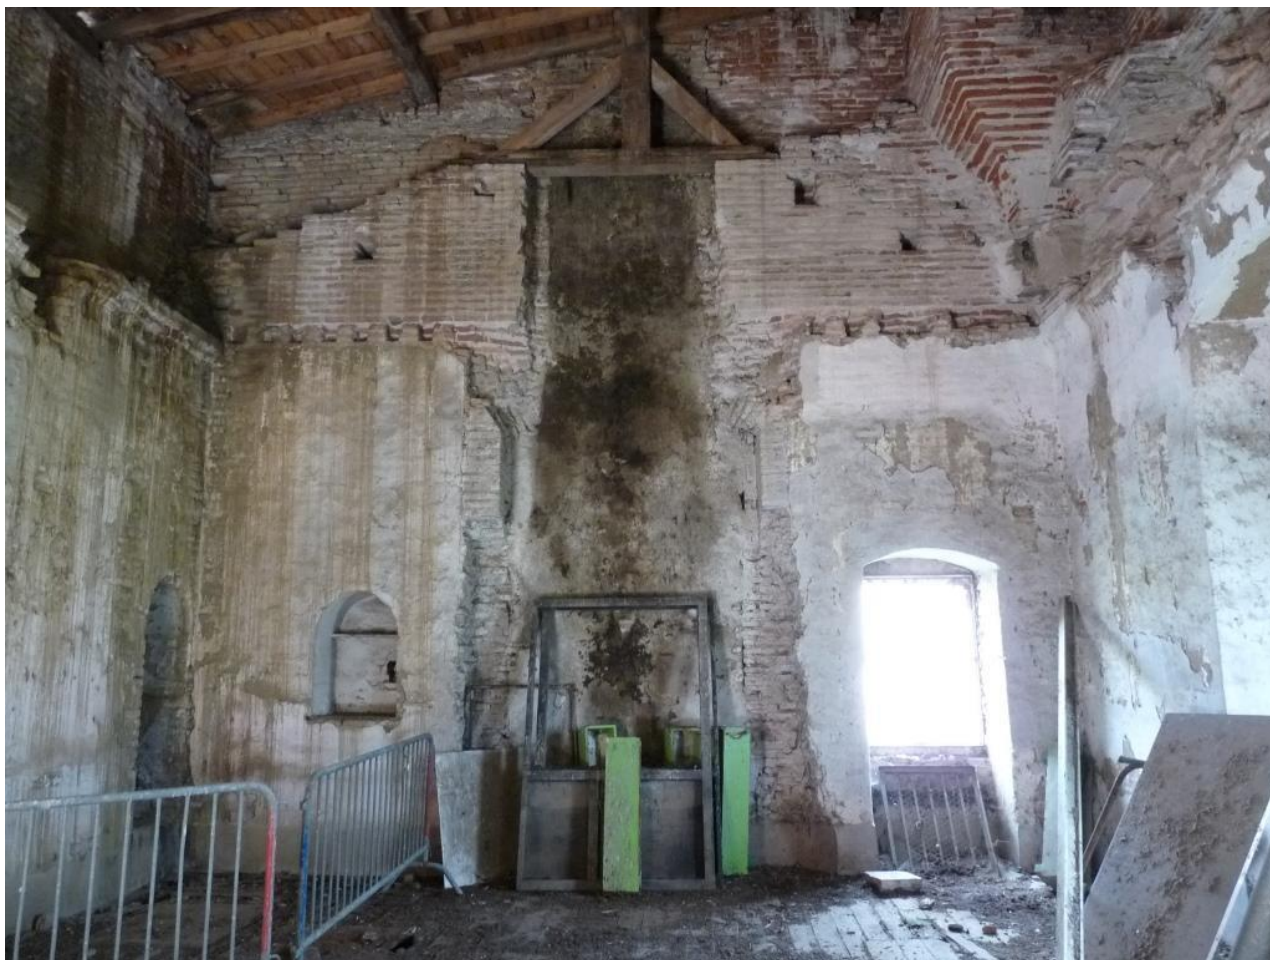
Figure 81 : Vue générale du mur pignon est (MUR 2301). En haut à droite, la base de l'échauguette sud-est. Cl. L. Gérardin.

Figure 81 : Vue générale du mur pignon est (MUR 2301). En haut à droite, la base de l'échauguette sud-est. Cl. L. Gérardin.

Figure 81 : Vue générale du mur pignon est (MUR 2301). En haut à droite, la base de l'échauguette sud-est. *Cl. L. Gérardin.*

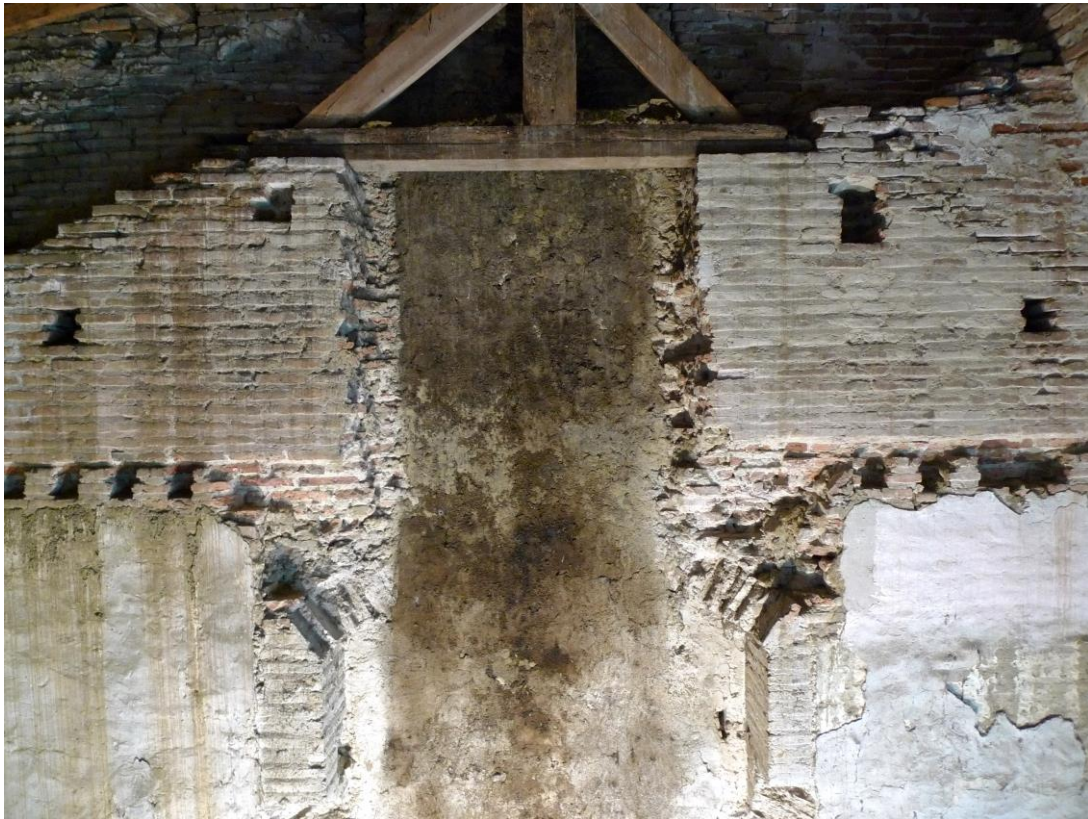
Figure 84: Traces d'une cheminée (CHE 2306) inscrite dans l'arrière-voussure cassée d'une ancienne fenêtre jumelée bouchée.

Figure 84: Traces d'une cheminée (CHE 2306) inscrite dans l'arrière-voussure cassée d'une ancienne fenêtre jumelée bouchée.

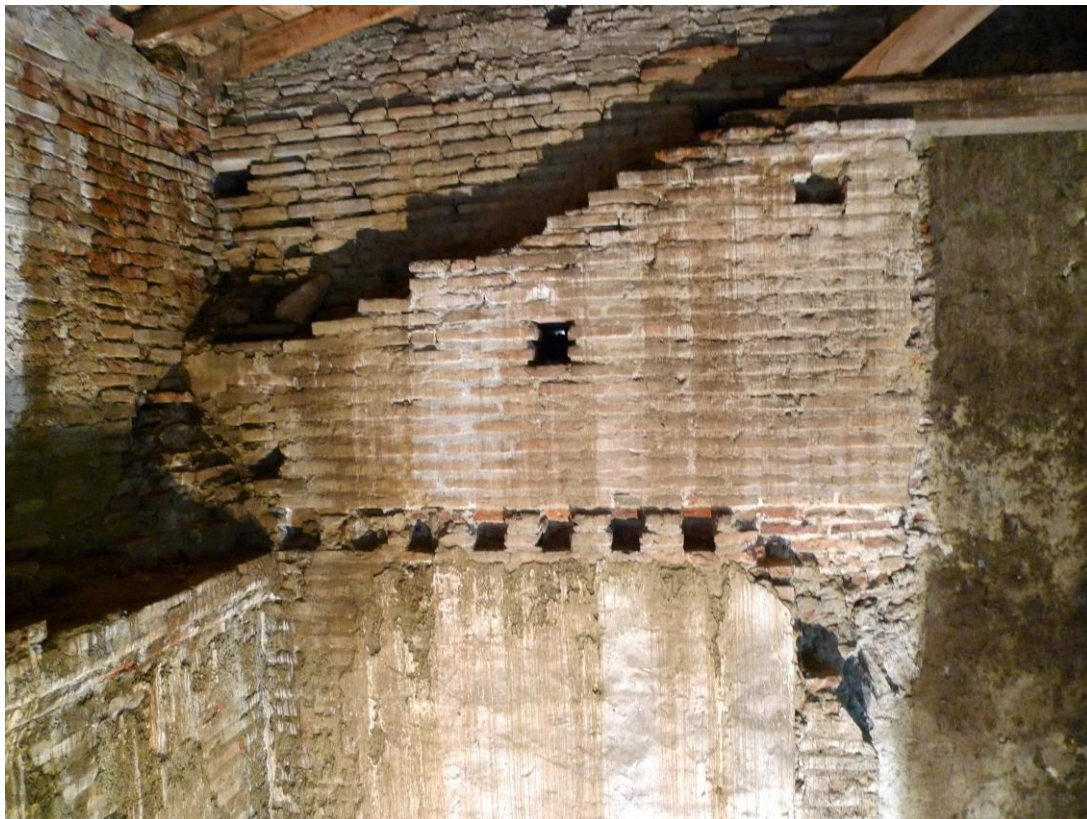
Figure 85 : Traces du pignon d'un ancien toit sur le mur est (MUR 2301) et alignement de trous solives

Figure 85 : Traces du pignon d'un ancien toit sur le mur est (MUR 2301) et alignement de trous solives

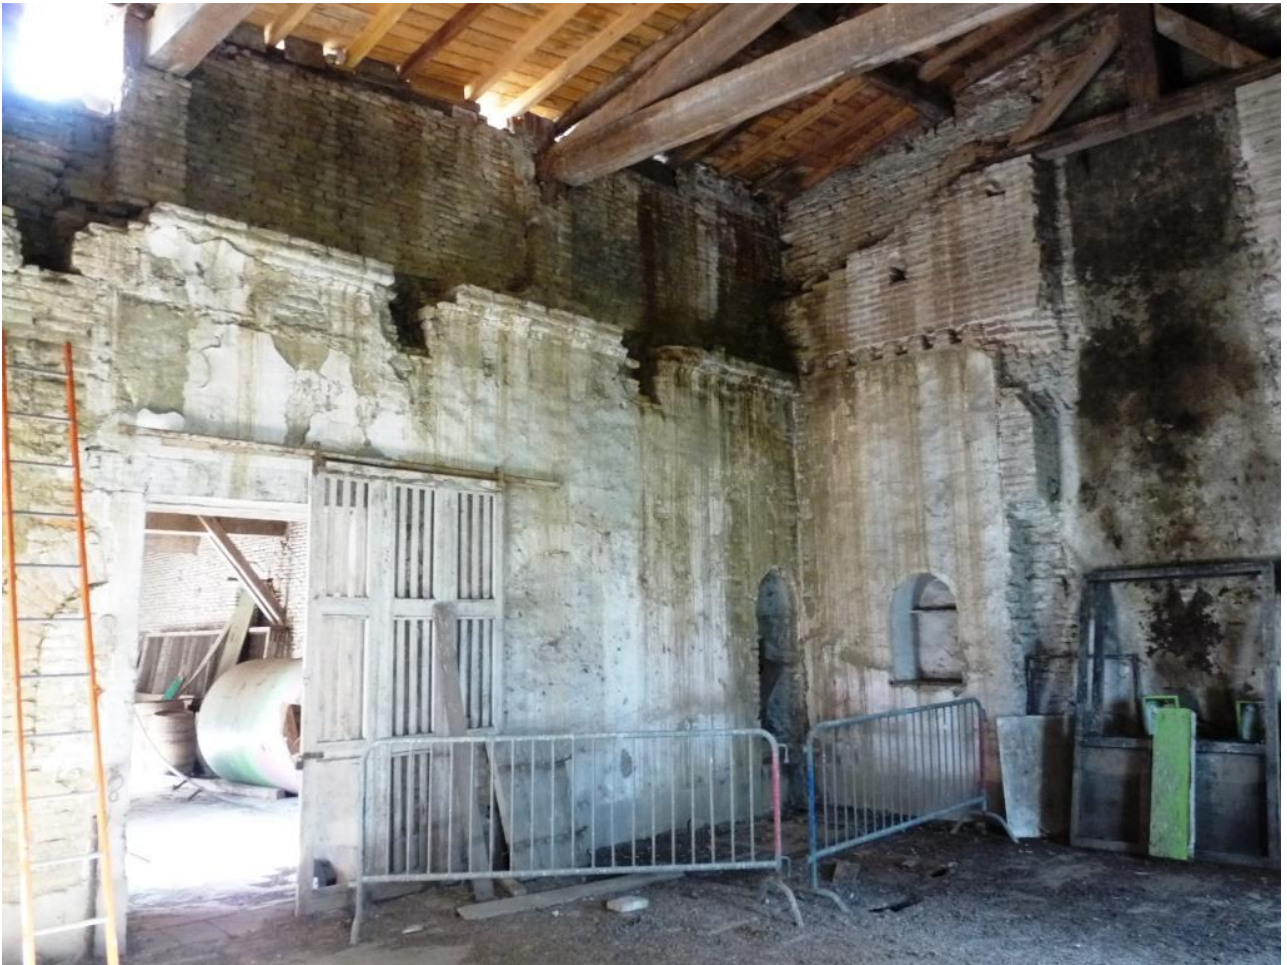
Figure 86 : Vue générale du mur nord (MUR 2203). À droite/est, accès aux latrines (LAT 2304).  
*Cl. L. Gérardin.*

Figure 86 : Vue générale du mur nord (MUR 2203). À droite/est, accès aux latrines (LAT 2304).  
*Cl. L. Gérardin.*

Figure 86 : Vue générale du mur nord (MUR 2203). À droite, accès aux latrines (LAT 2304). *Cl. L.G.*

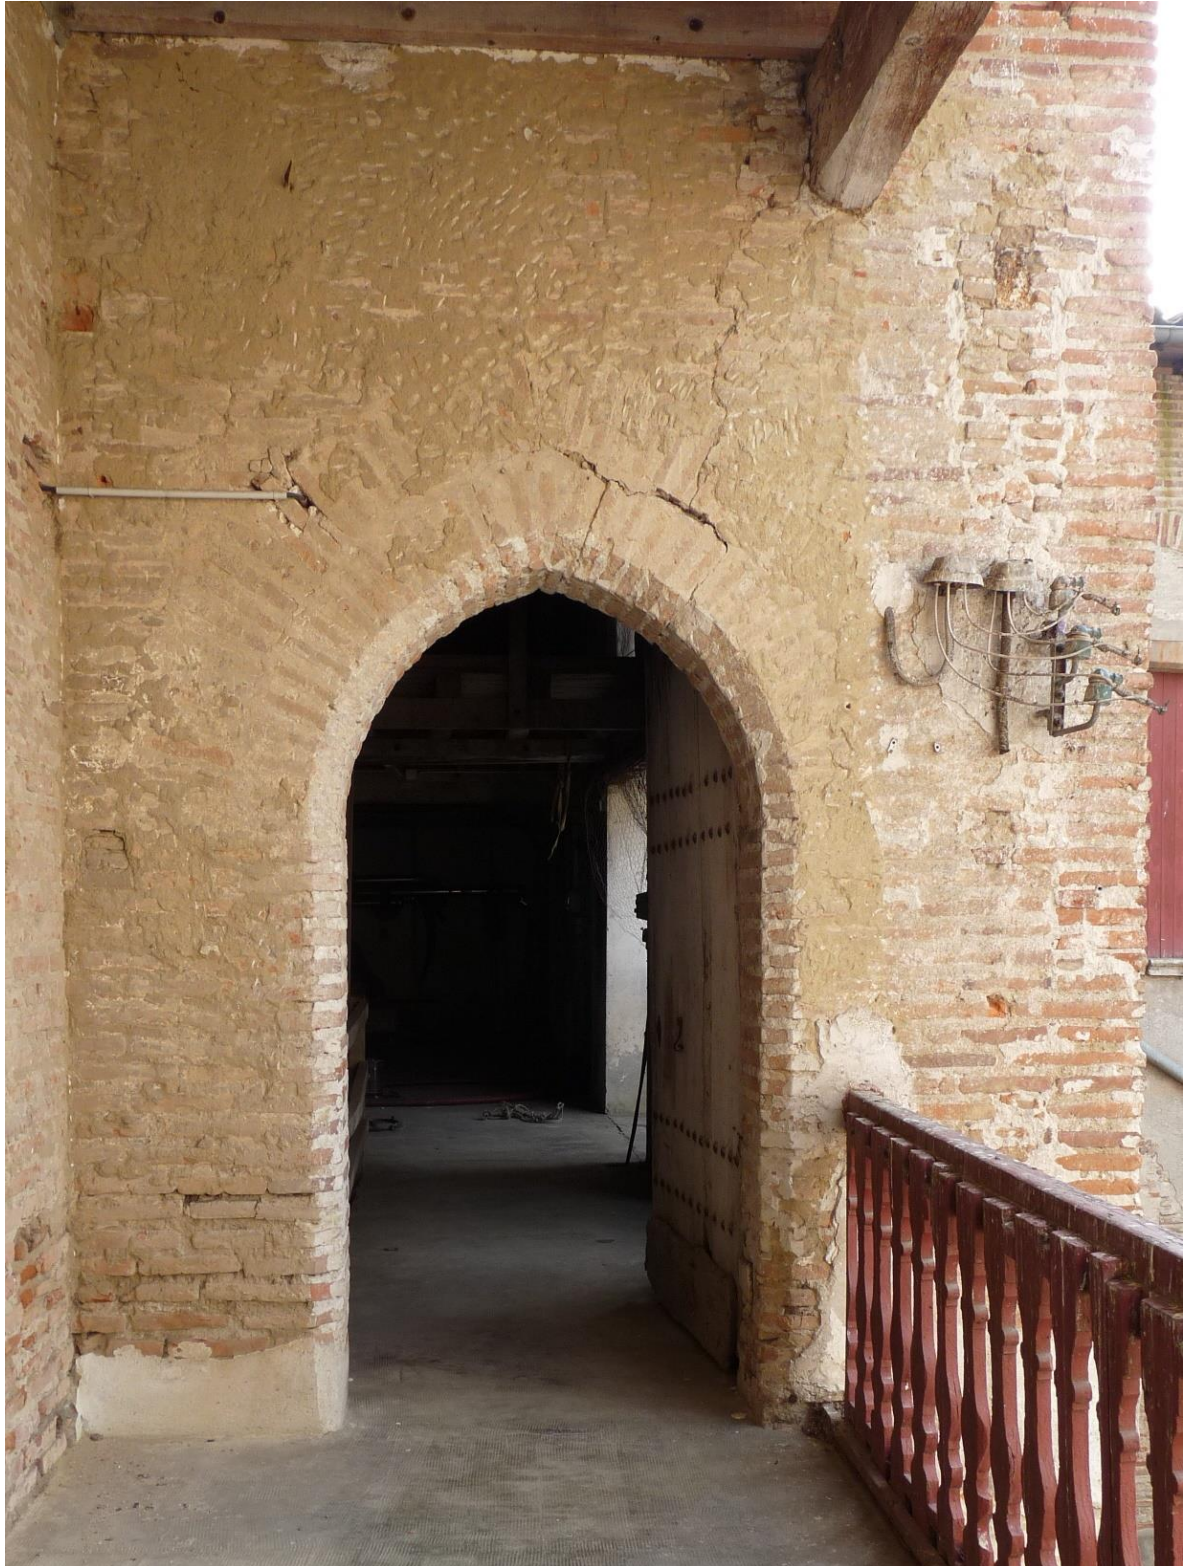
Figure 87 : Accès principal à la pièce (POR 2504) depuis la galerie (GAL 29). Cl. L. Gérardin.

Figure 87 : Accès principal à la pièce (POR 2504) depuis la galerie (GAL 29). Cl. L. Gérardin.

Figure 87 : Accès principal à la pièce (POR 2504) depuis la galerie (GAL 29). *Cl. L.G.*

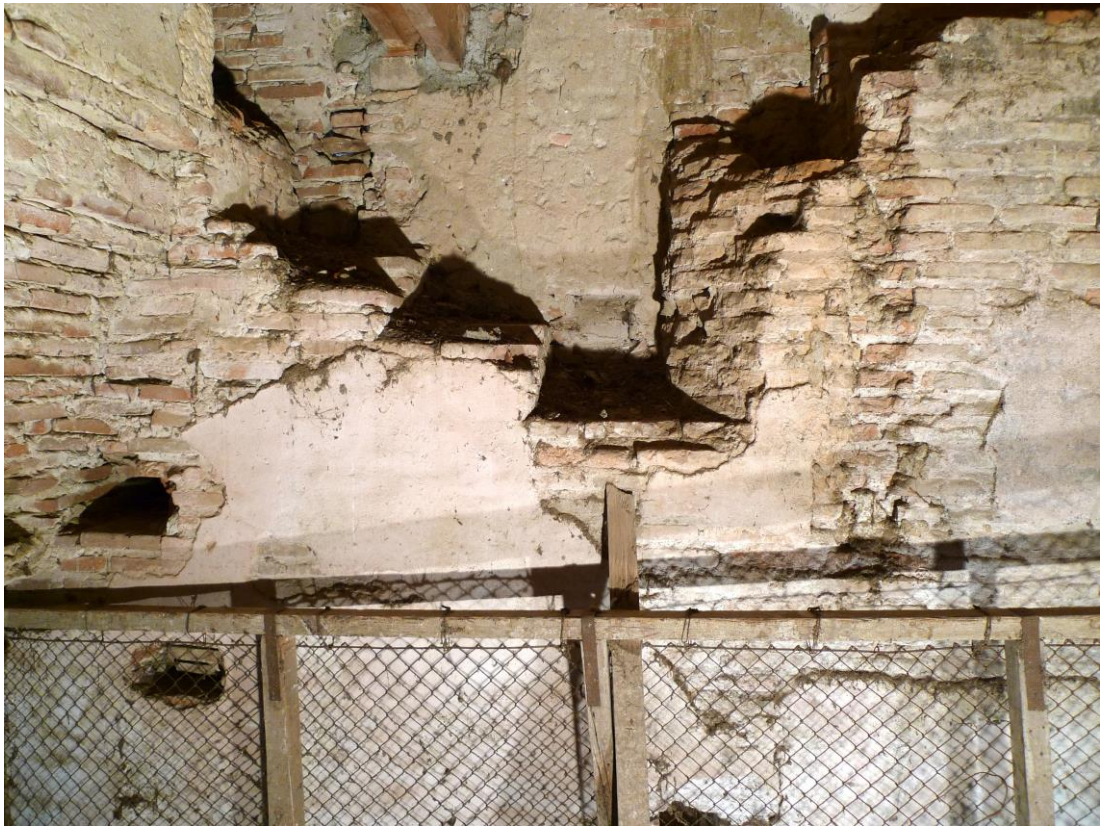
Figure 90 : Détail de l'angle sud du mur ouest (MUR 2602).

Figure 90 : Détail de l'angle sud du mur ouest (MUR 2602).

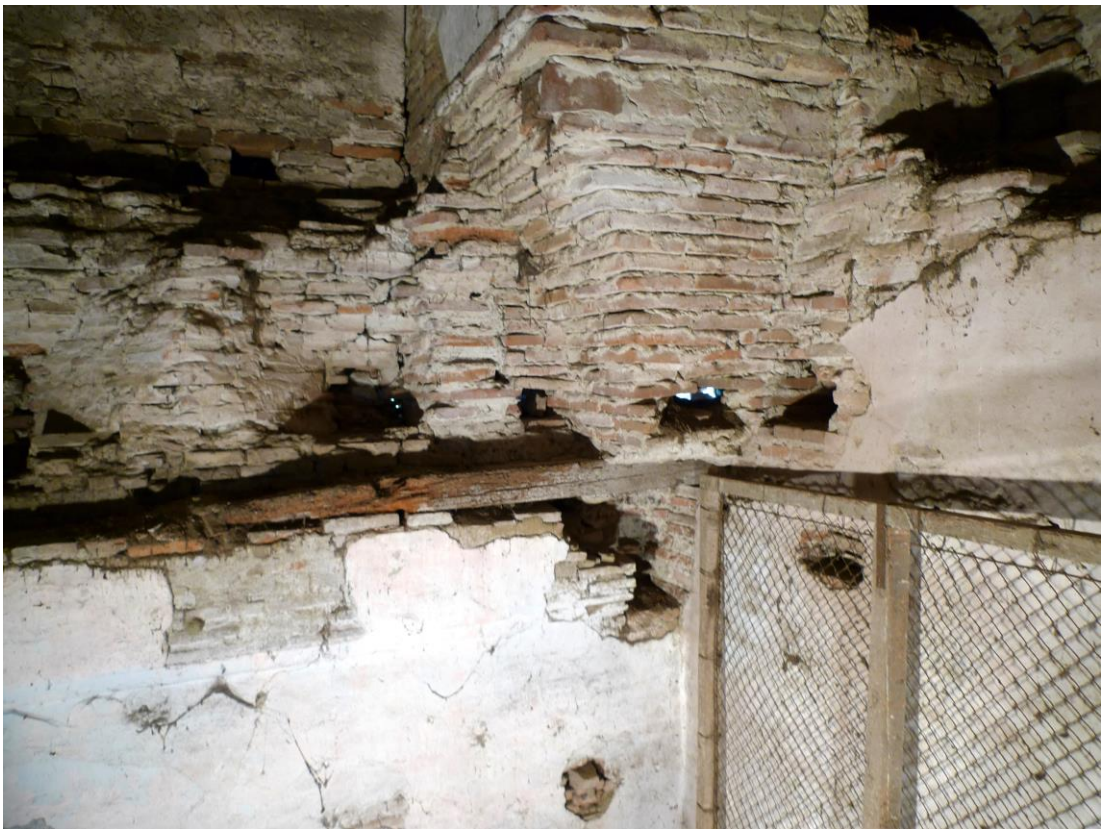
Figure 91 : Partie inférieure de l'échauguette disparue à l'angle sud-ouest (TUR 43), visible depuis l'intérieur.

Figure 91 : Partie inférieure de l'échauguette disparue à l'angle sud-ouest (TUR 43), visible depuis l'intérieur.

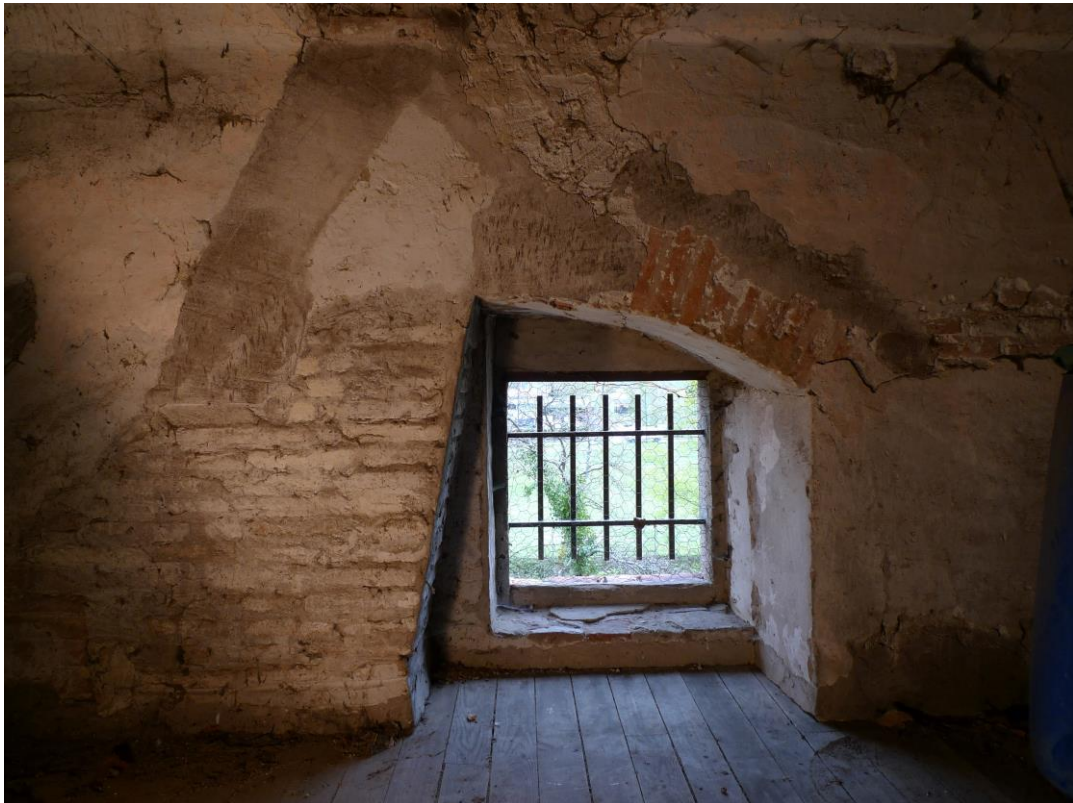
Figure 92 : Partie d'arrière-voussure d'une croisée (FEN 2607) sur le mur sud (MUR 2601).

Figure 92 : Partie d'arrière-voussure d'une croisée (FEN 2607) sur le mur sud (MUR 2601).

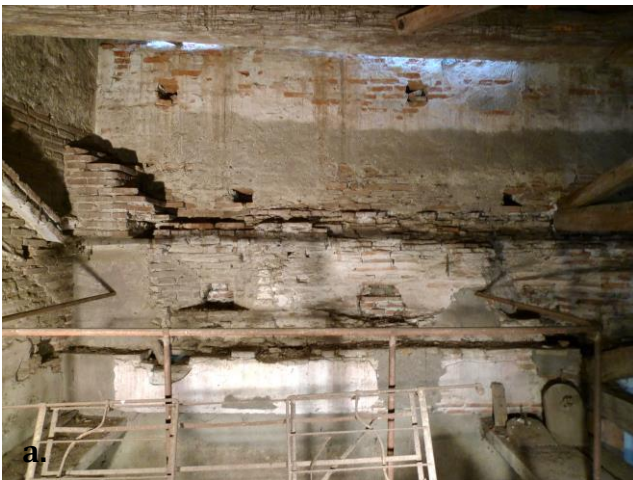
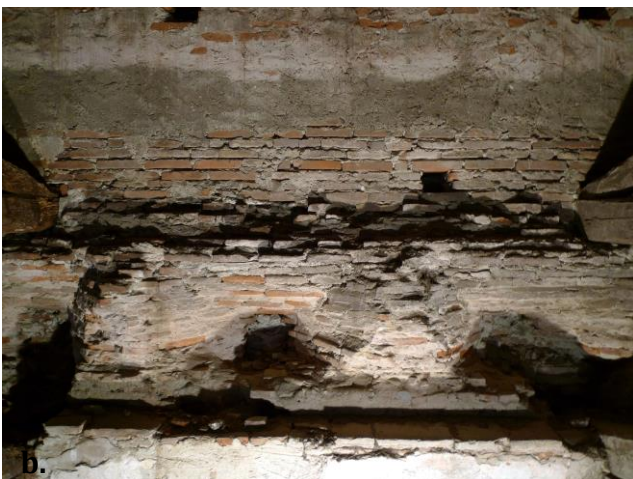
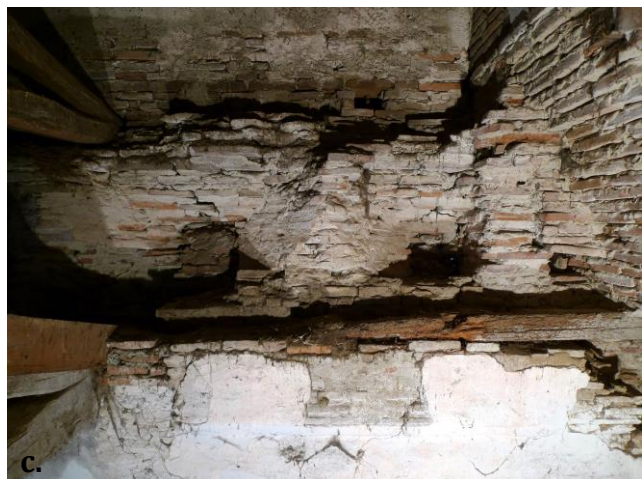
Figures 93 a, b, c : Détail des exutoires des eaux du toit sur le mur gouttereau sud (MUR 2601), de gauche/est à droite/ouest.

Figures 93 a, b, c : Détail des exutoires des eaux du toit sur le mur gouttereau sud (MUR 2601), de gauche/est à droite/ouest.

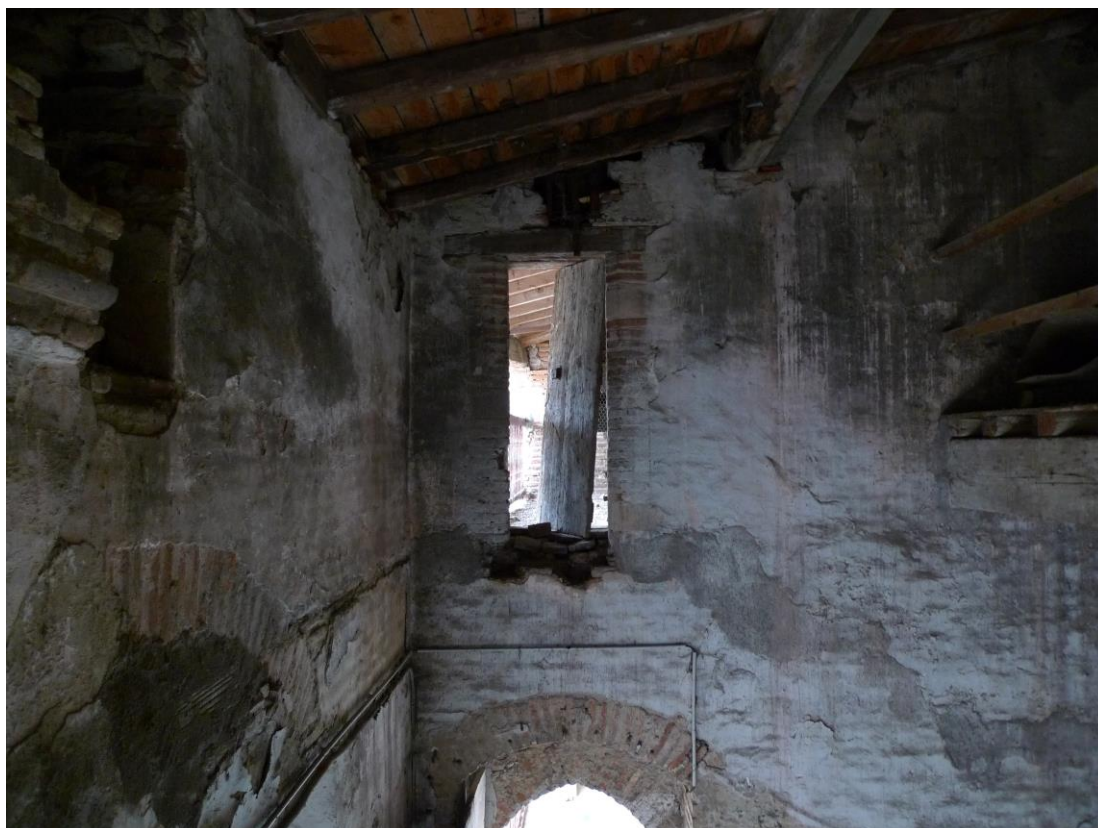
Figure 95 : Ancien accès à la galerie supérieure de la tour, à gauche/nord du mur est (MUR 2402).

Figure 95 : Ancien accès à la galerie supérieure de la tour, à gauche/nord du mur est (MUR 2402).
