Contribution à l'étude et à la valorisation du patrimoine médiéval de Toulouse

## **Le château de Saint-Simon-le-Vieux, dit de Candie**

Juin 2015

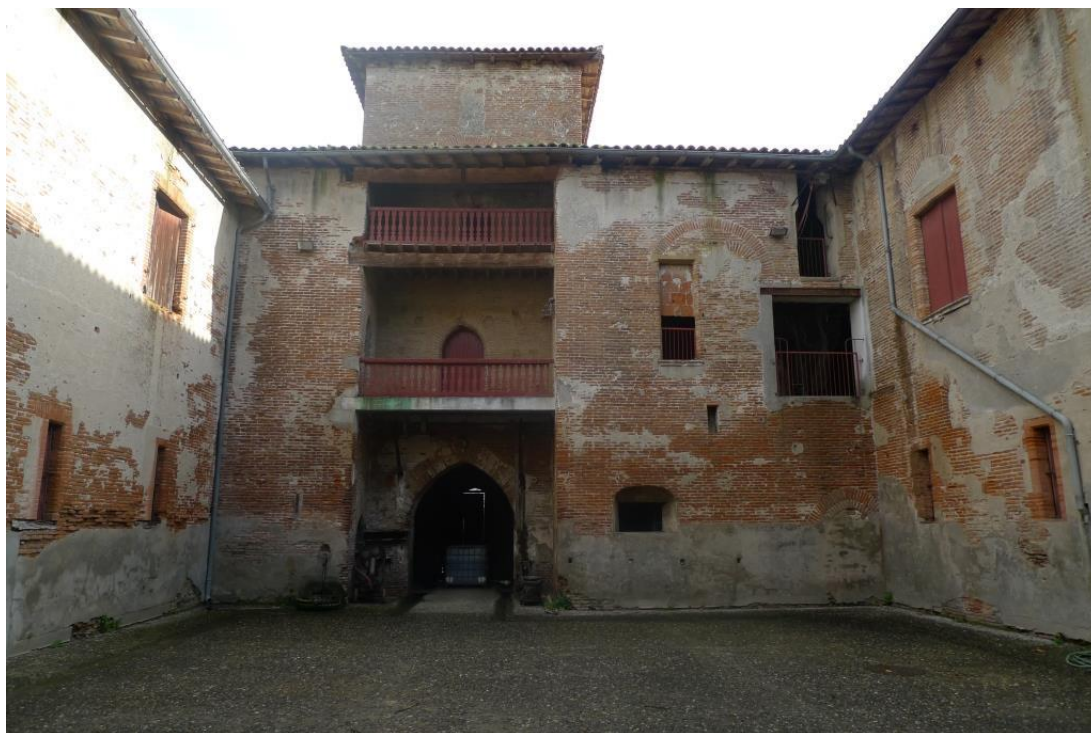
Figure 24 : Cour intérieure du château, vue depuis le nord.

Suite aux remaniements des XVII<sup>e</sup> et XIX<sup>e</sup> siècles, le château a acquis sa configuration actuelle (fig. 1 et 2) : un plan en U composé de trois ailes – sud, est et ouest – articulées autour d'une cour intérieure (fig. 24). Le mur de façade nord, où se trouve désormais le portail principal, clôt la cour de ce côté, conférant à l'édifice un aspect extérieur en forme de carré de 30 m de côté environ. Les façades extérieures (fig. 25 à 28) sont recouvertes d'un enduit relativement dégradé qui nuit à l'étude archéologique mais laisse apparaître de nombreux éléments. Dans sa configuration d'origine (fin du XIII<sup>e</sup>-début du XIV<sup>e</sup> siècle), le château était composé de deux bâtiments : l'un en forme de L correspond à l'actuelle aile sud et une partie de l'aile ouest ; l'autre barlong, détruit, se trouvait dans l'angle nord-ouest. Jusqu'au XIX<sup>e</sup> siècle, la façade sud était la façade principale, avec un portail couvert d'un arc brisé à double rouleau (fig. 29) dont la clé portait des armes, aujourd'hui trop érodées pour être identifiées, et qui permettait d'accéder à la cour intérieure par un porche voûté d'ogives (fig. 30). Des douves alimentées par la source du Roussimort bordent encore les façades sud et est. Jusqu'à la construction de la maison de maître à la fin du XIX<sup>e</sup> siècle, le château avait aussi une fonction résidentielle. Désormais, seul le rez-de-chaussée est occupé par un chai encore

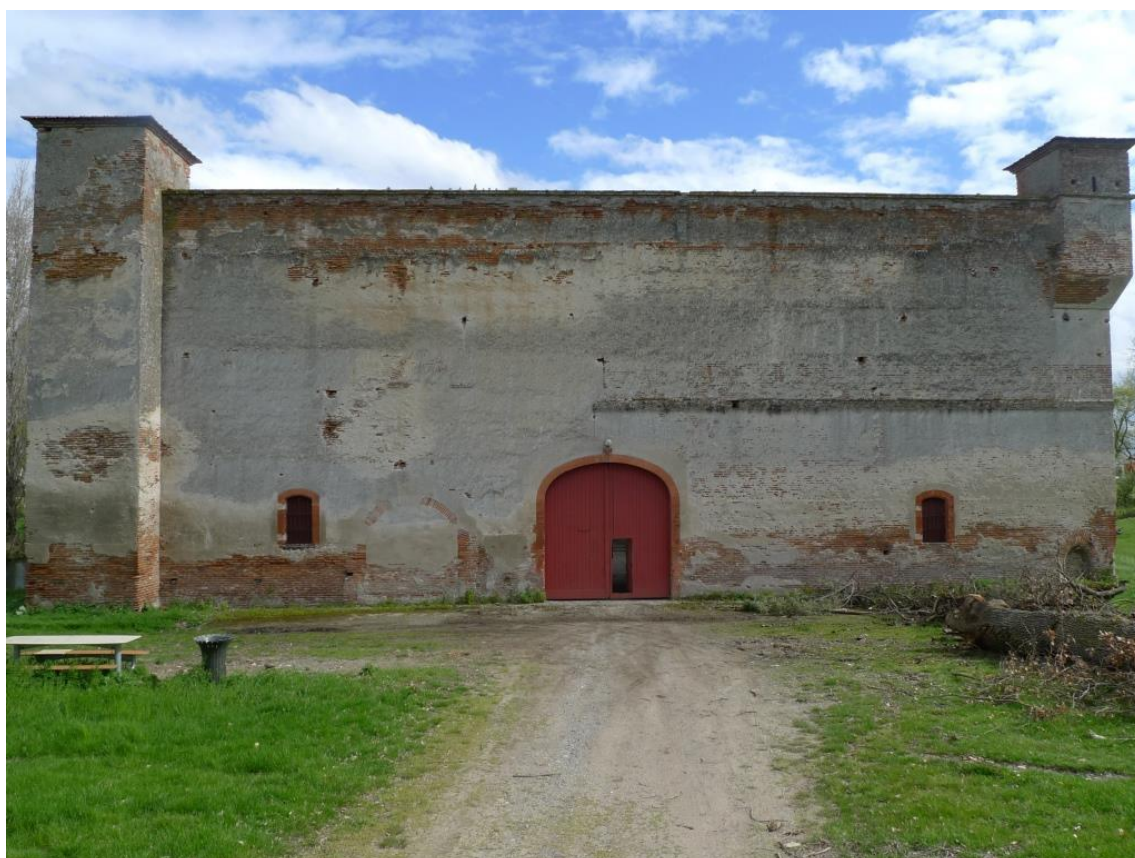
Figure 25 : Vue générale de la façade nord, actuelle façade principale.

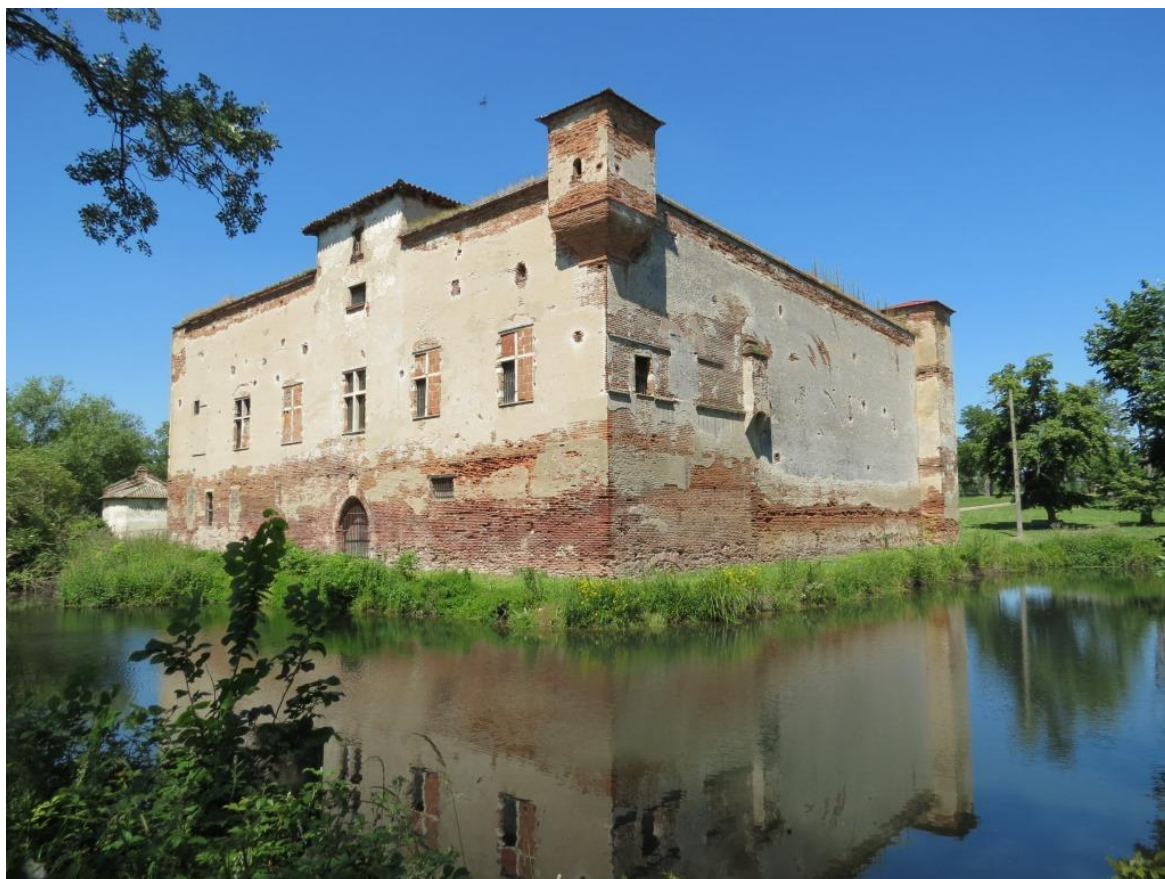
Figure 26 : Vue de l'angle sud-est du château. À gauche, l'ancienne façade principale sud.

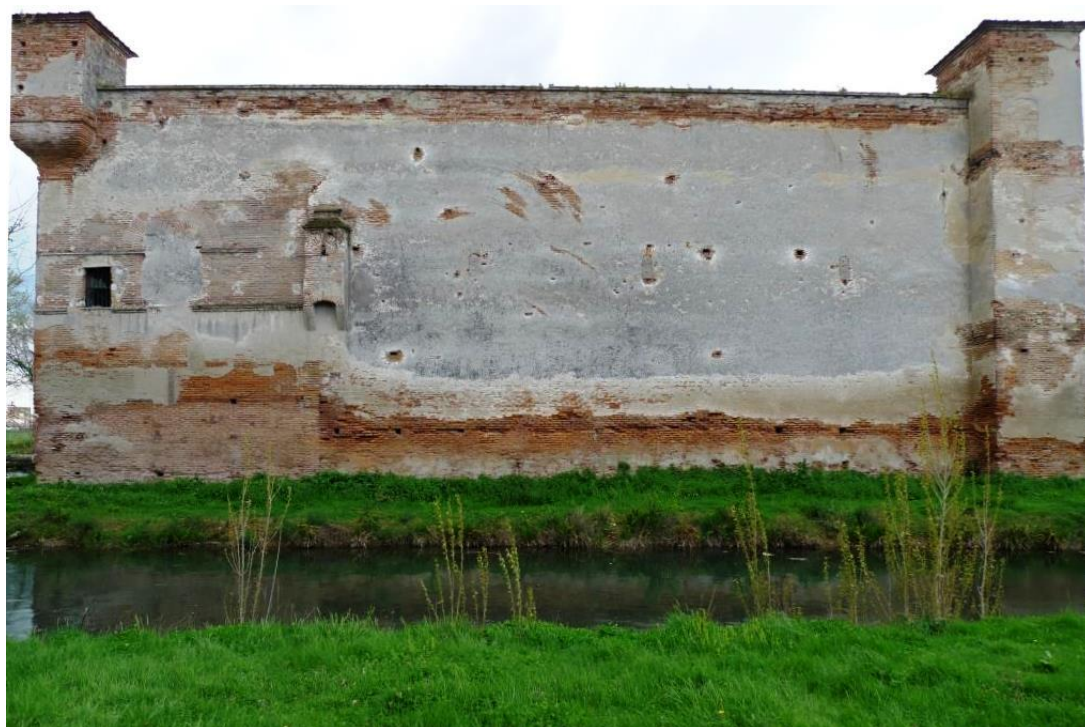
Figure 27 : Vue générale de la façade est.

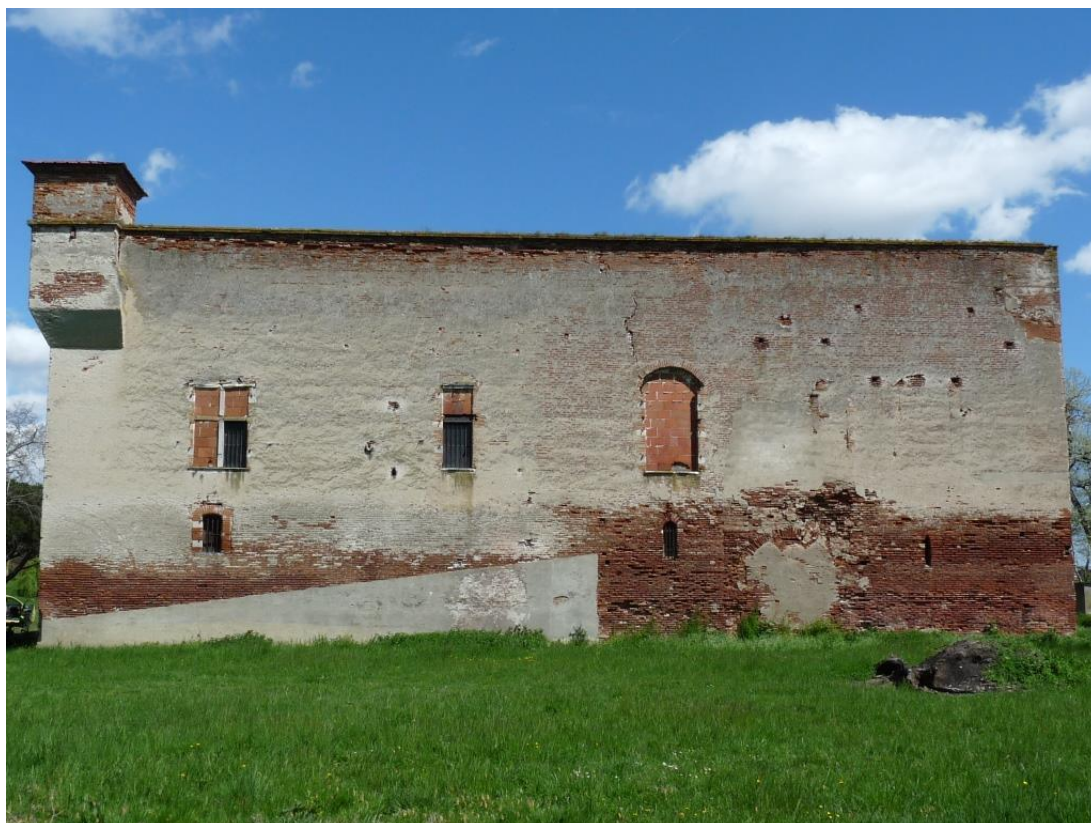
Figure 28 : Vue générale de la façade ouest.

En 2015, pour la poursuite de l'étude menée au château de Saint-Simon-le-Vieux, notre équipe s'est concentrée sur la façade ouest (FAC 34, fig. 28) et en a produit un relevé dressé au 1/100<sup>e</sup> au bout de trois séances de terrain (fig. 31). Pour ce faire, il a fallu maîtriser un matériel de prise de mesures qui nous était inhabituel.

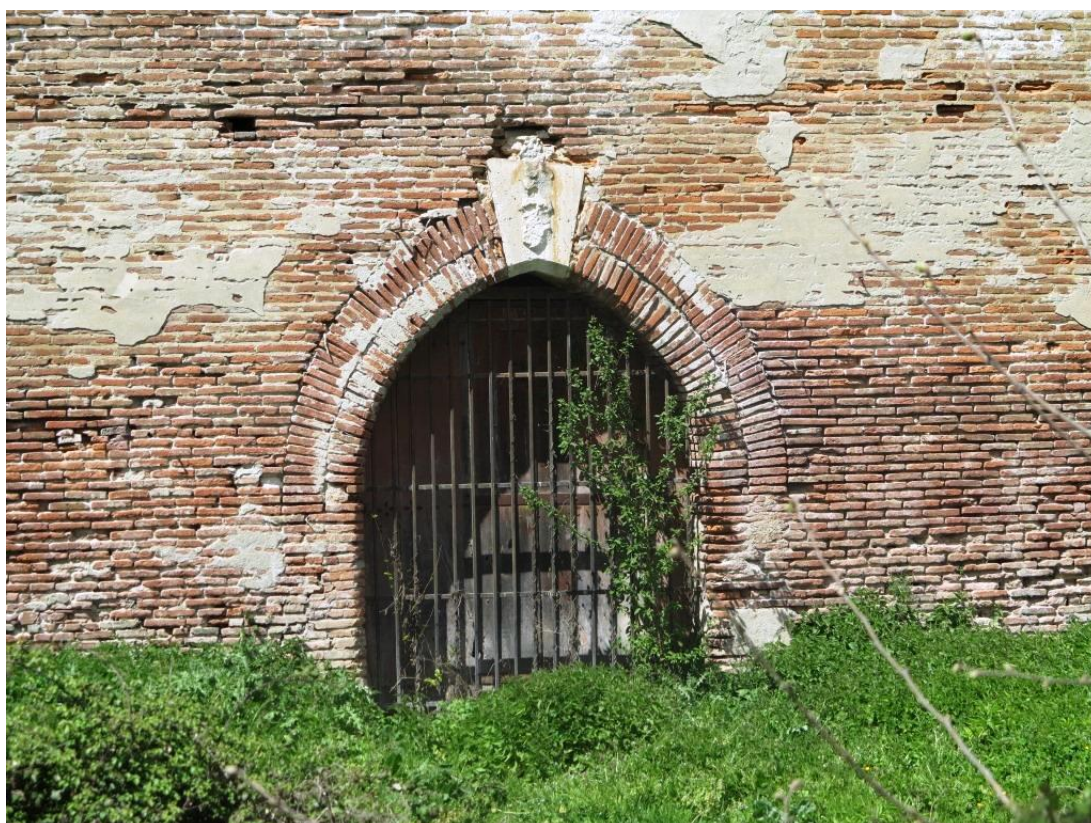
Figure 29 : Ancien portail principal du château, sur la façade sud (POR 1404) (cl. L. Gérardin).

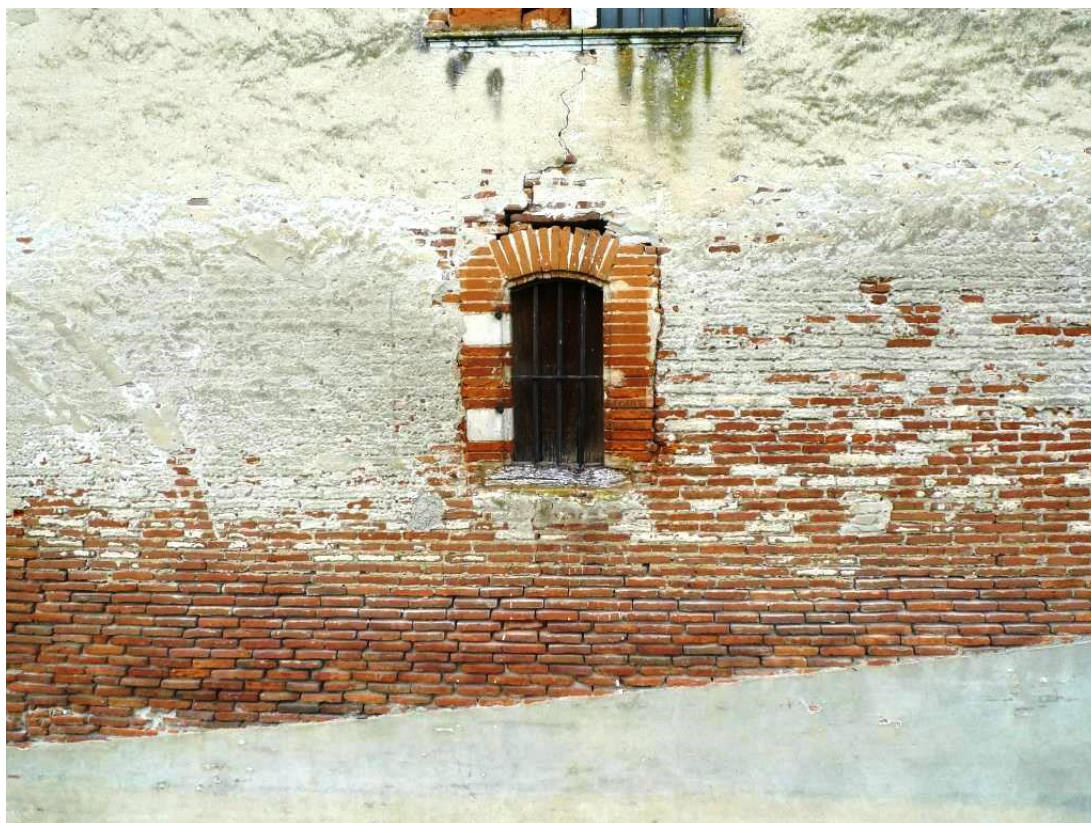
Figure 34 : Le jour 1804, rez-de-chaussée de la façade ouest.

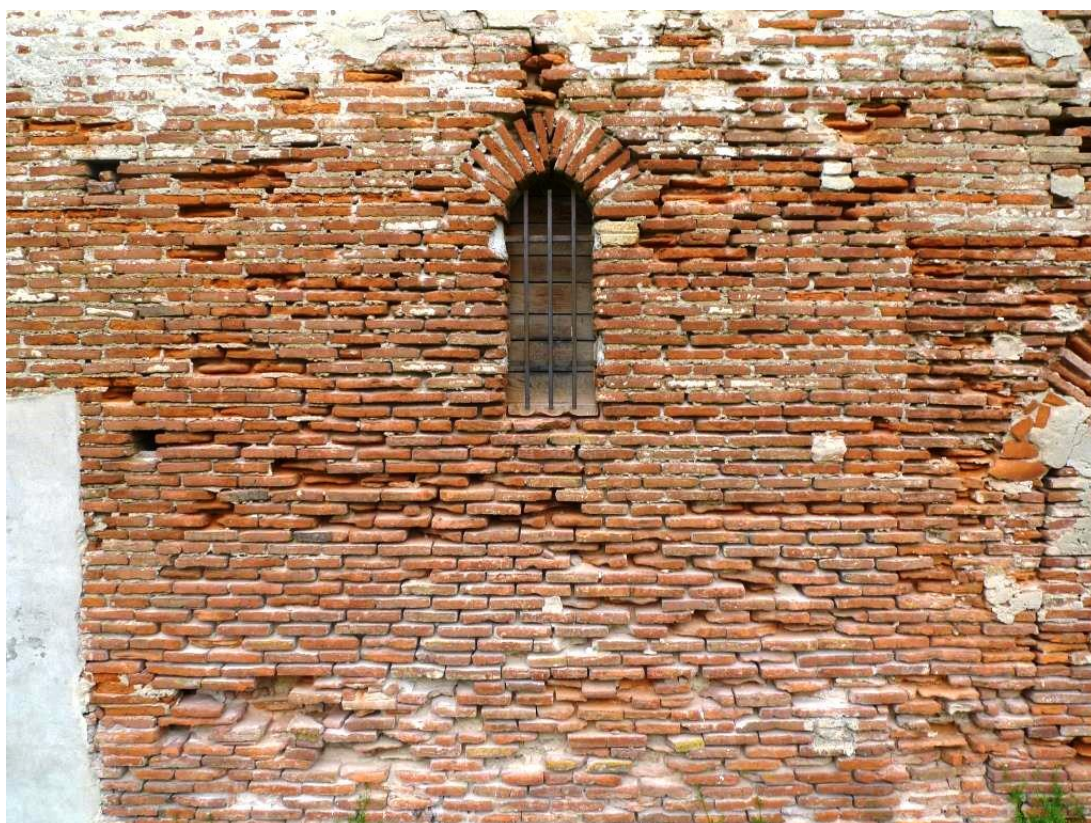
Figure 35 : Le Jour 1707, rez-de-chaussée de la façade ouest.

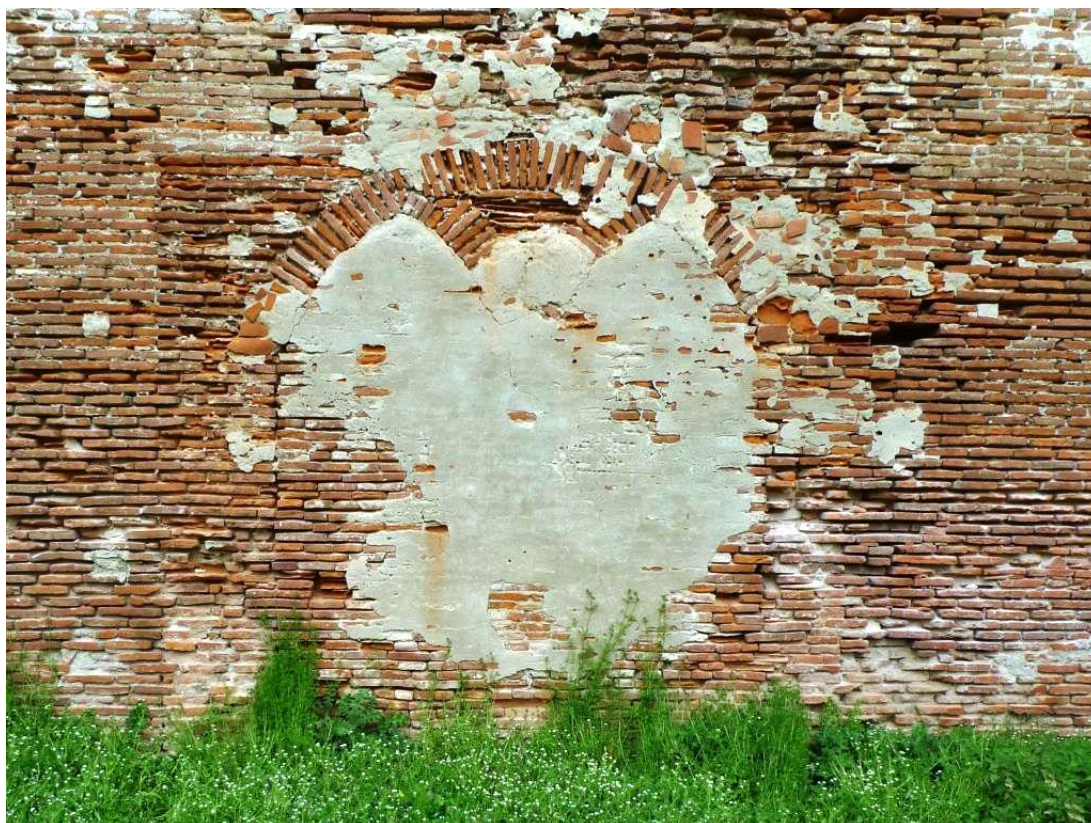
Figure 36 : La baie 1608, rez-de-chaussée de la façade ouest.

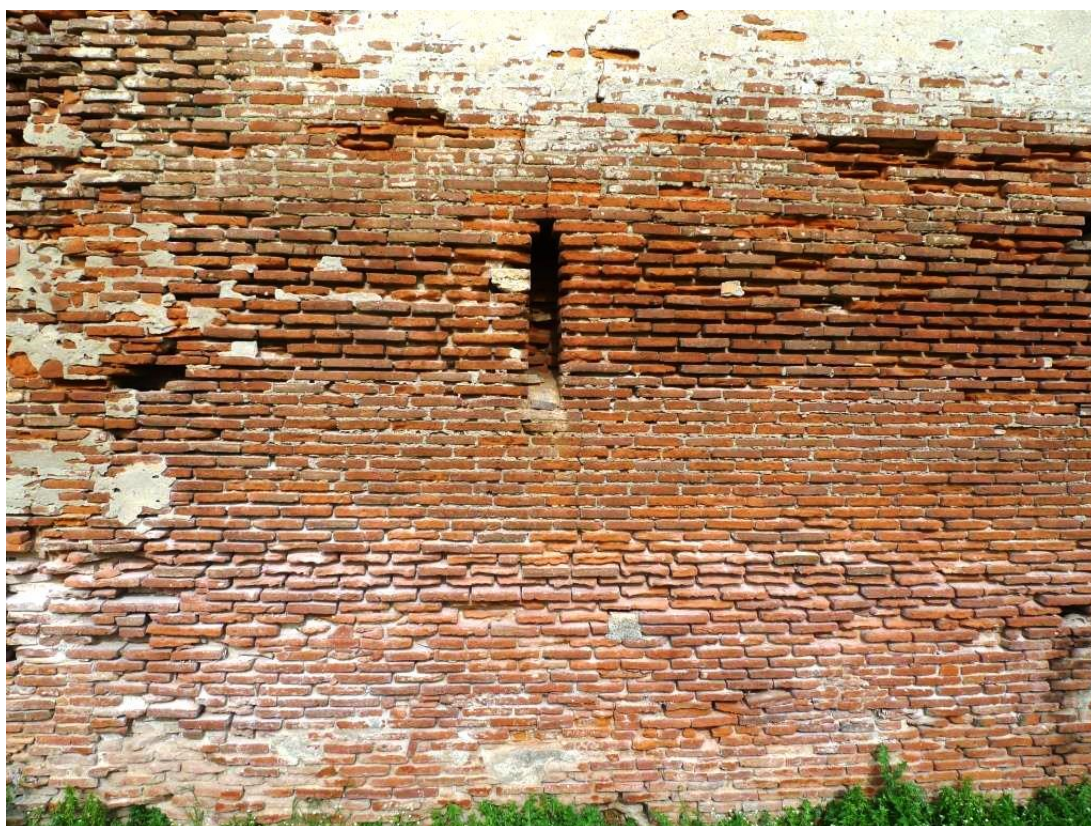
Figure 37 : Le jour 1609, rez-de-chaussée de la façade ouest.

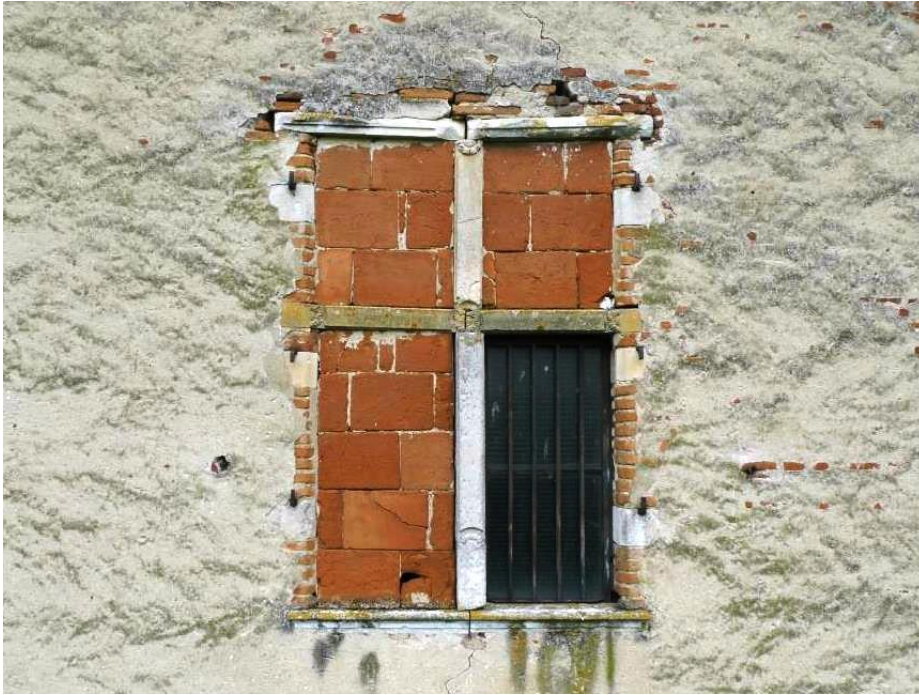
Figure 38 : La croisée FEN 2806, au premier étage de la façade ouest.

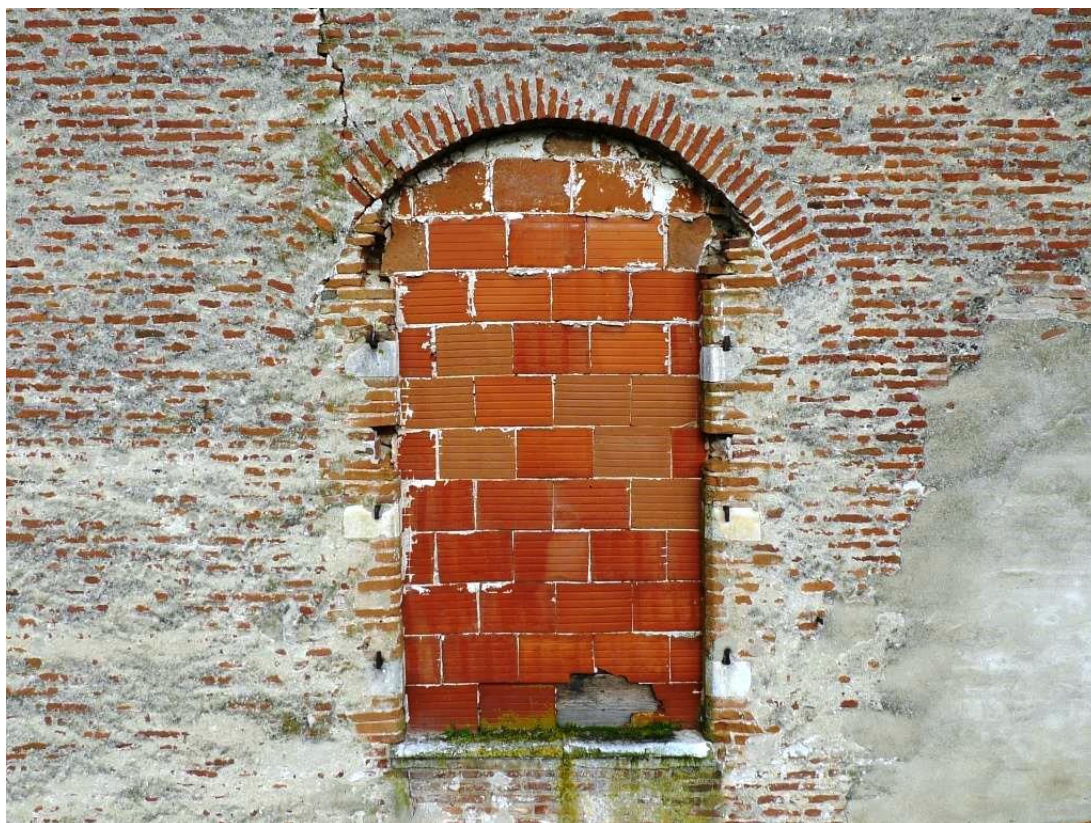
Figure 40 : La fenêtre 2705, premier étage de la façade ouest ; arc d'une fenêtre géminée transformée en croisée au XVII<sup>e</sup> siècle (traces d'arrachement des croisillons et du linteau).

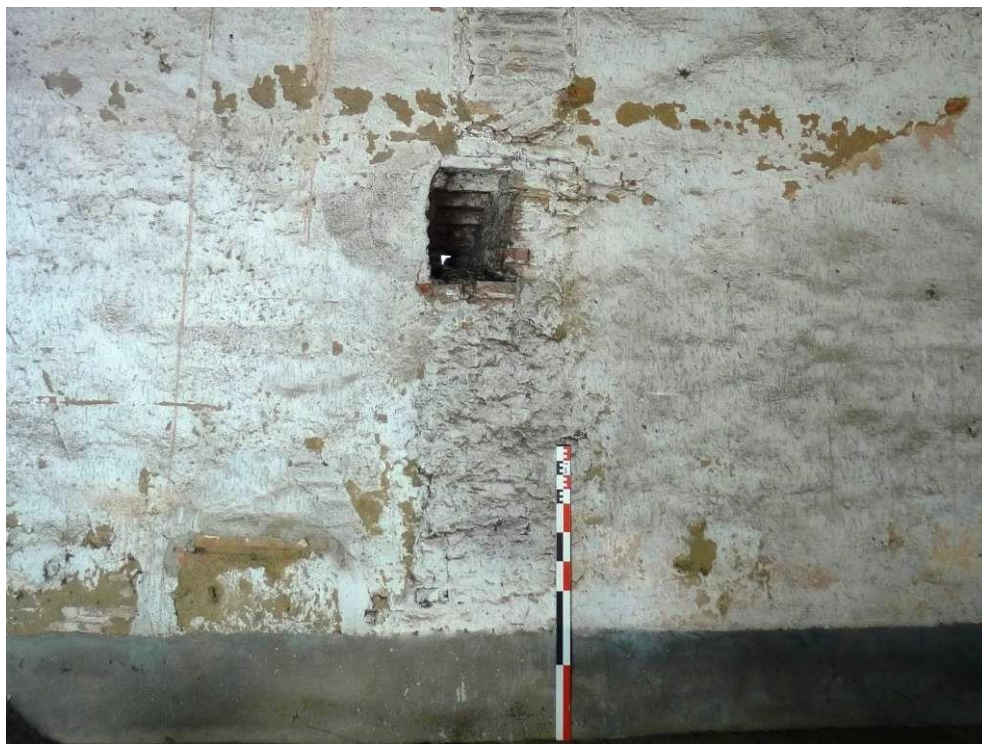
Figure 41 : Ancien système d'évacuation des eaux de pluie du bâtiment B (EVA 2809), vu de l'intérieur. Au-dessous, traces d'arrachement de l'ancien mur gouttereau nord du bâtiment ; au-dessus à droite, traces de l'ancien pignon du bâtiment, connecté à l'évacuation.

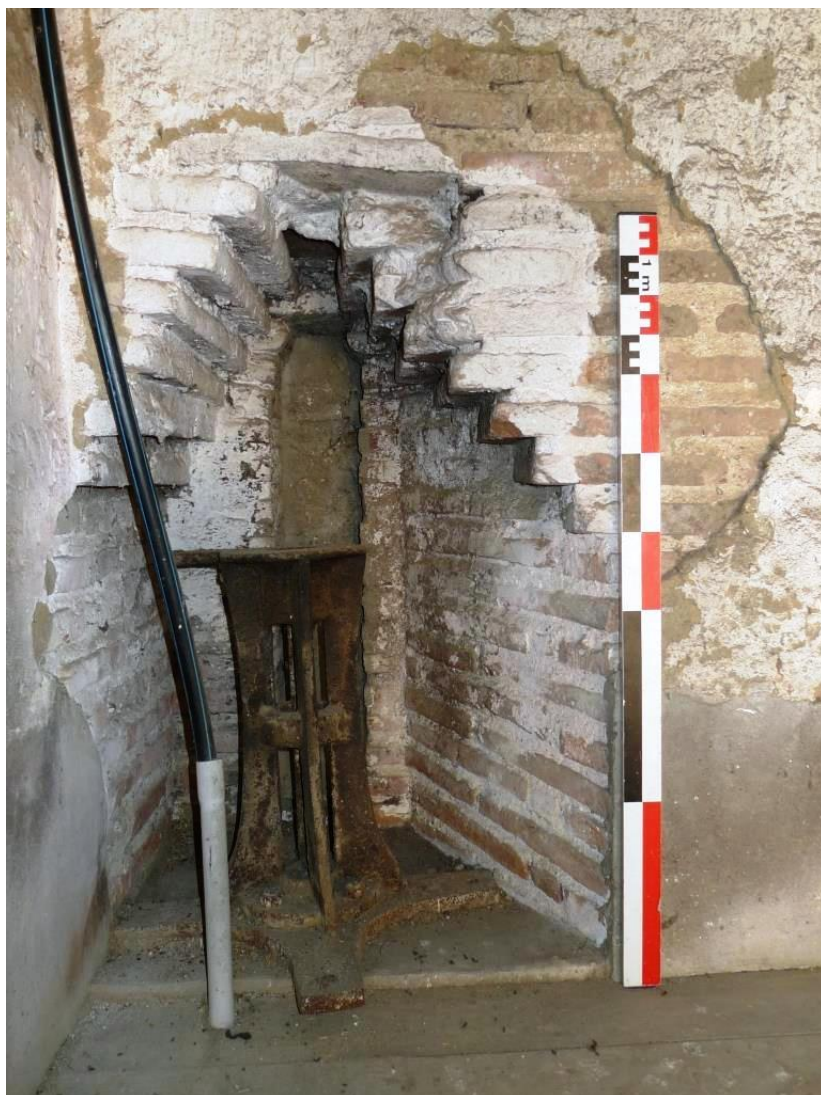
Figure 42 : Fente de jour (2804) donnant sur l'ancien espace C, partie supérieure vue de l'intérieur.

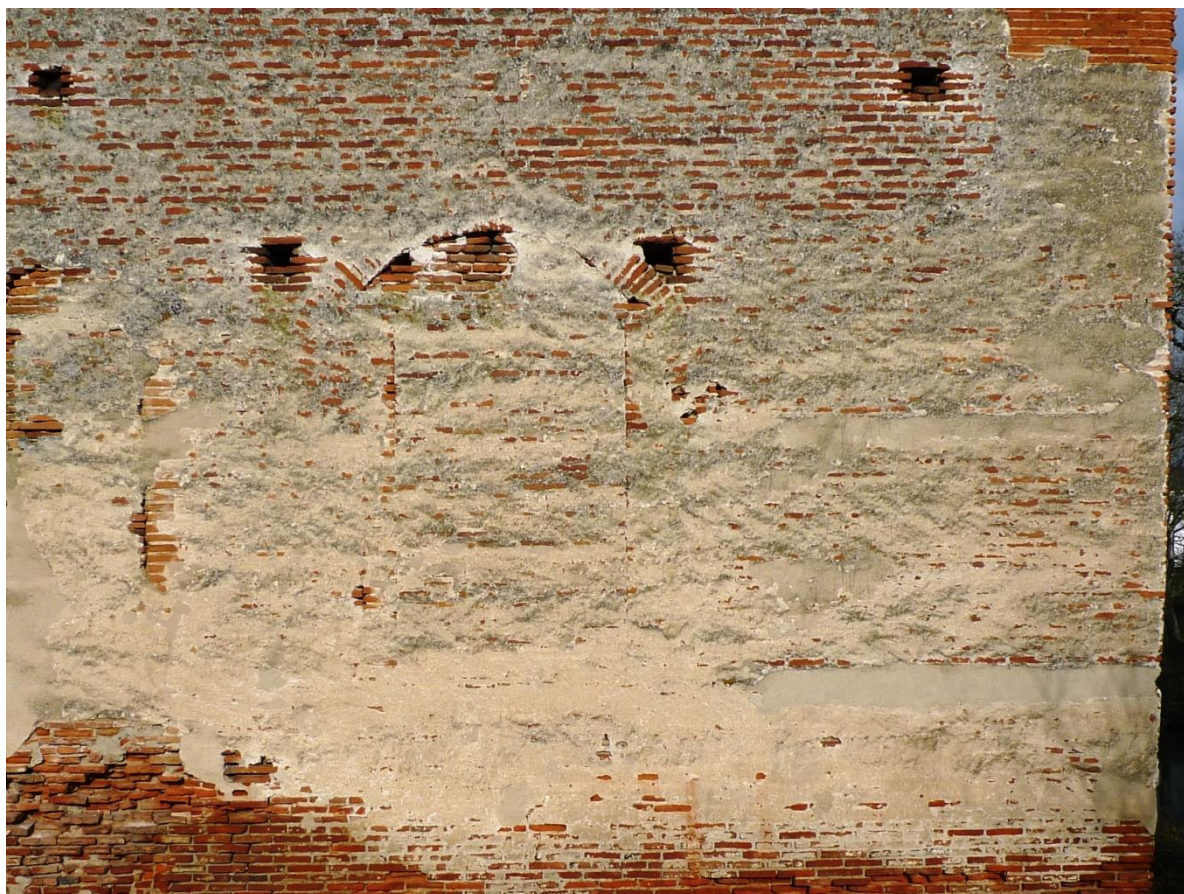
Figure 43 : Au centre, l'arc de l'ancienne fenêtre géminée (2612). À droite, deux traces d'enduit matérialisent l'emplacement des anciens cordons d'appui et d'imposte régnants.

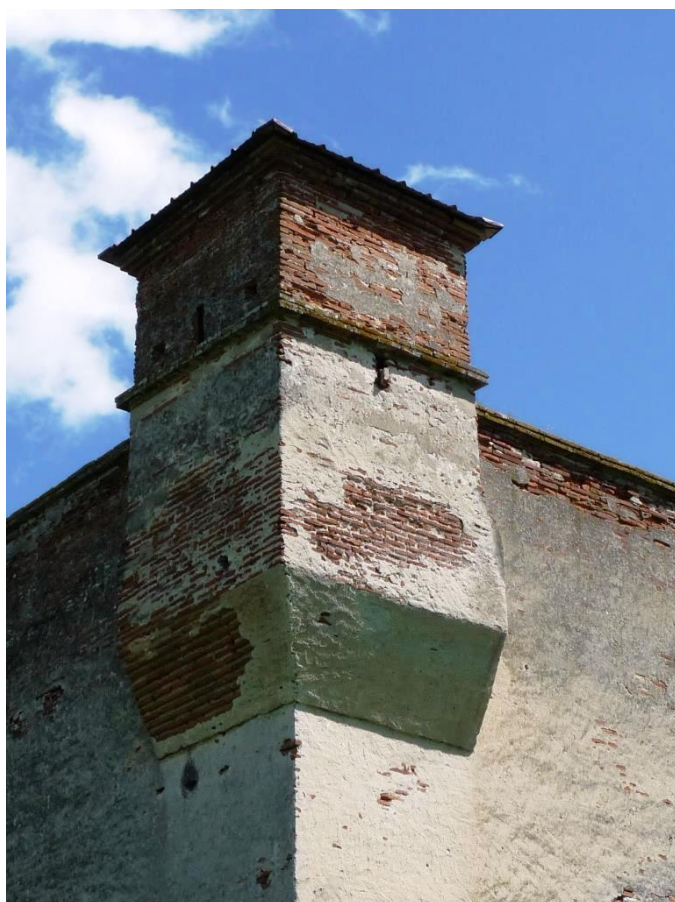
Figure 46 : Échauguette (44) du XIX<sup>e</sup> siècle dans l'angle nord-ouest du château (cl. L. Gérardin).

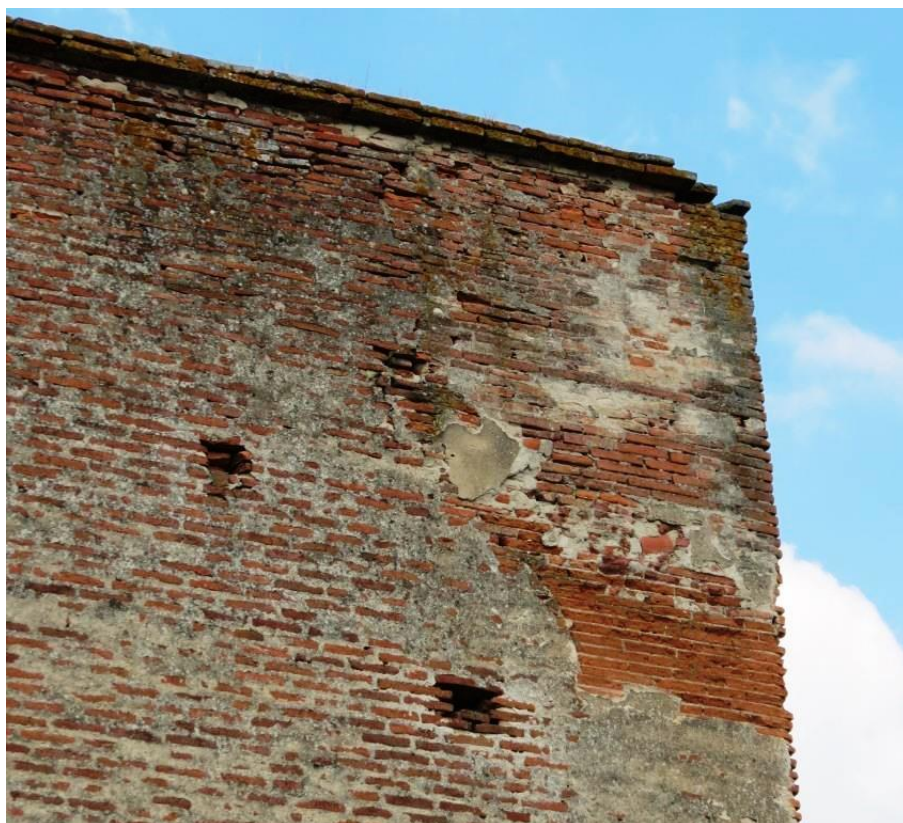
Figure 47 : Négatif d'une échauguette (43) détruite dans l'angle sud-ouest, datée du XVII<sup>e</sup> siècle, dont le bouchage est couvert par le larmier du XIX<sup>e</sup> siècle.

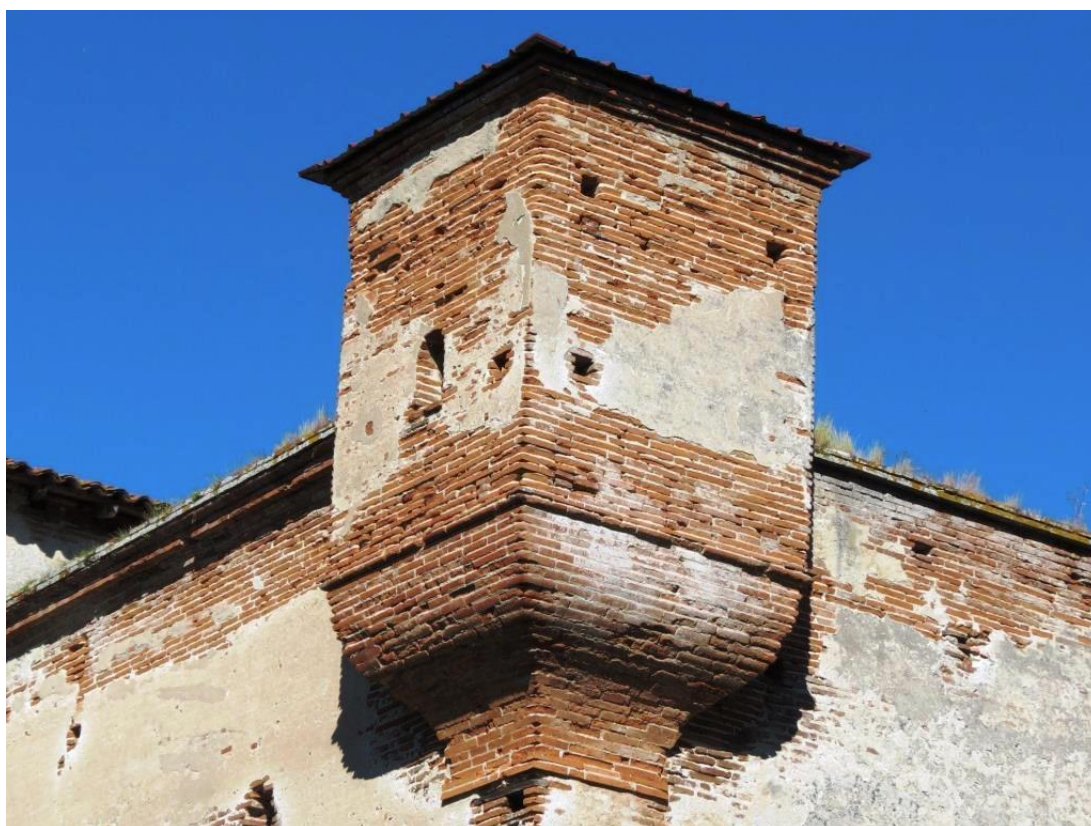
Figure 48 : Échauguette (42) du XVII<sup>e</sup> siècle dans l'angle sud-est du château.

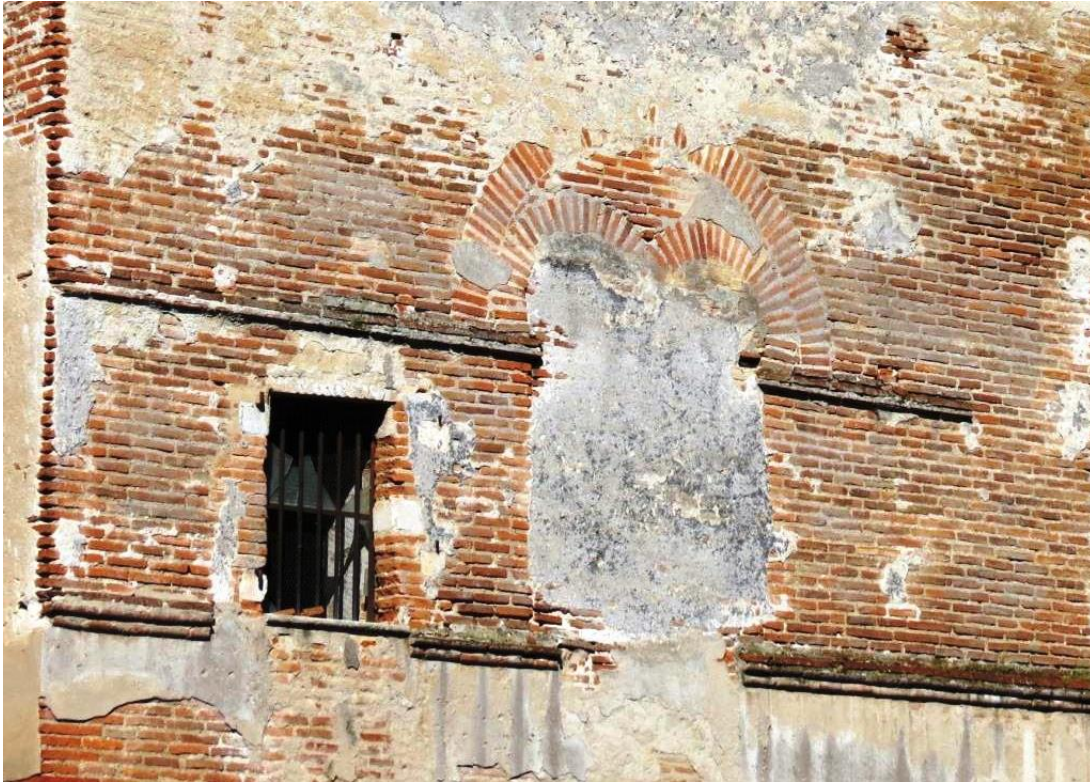
Figure 51 : Fenêtre géminée (2306) à arcs outrepassés sur la façade est avec cordons d'appui et d'imposte régnants, bûchés à partir de l'angle sud (à gauche).

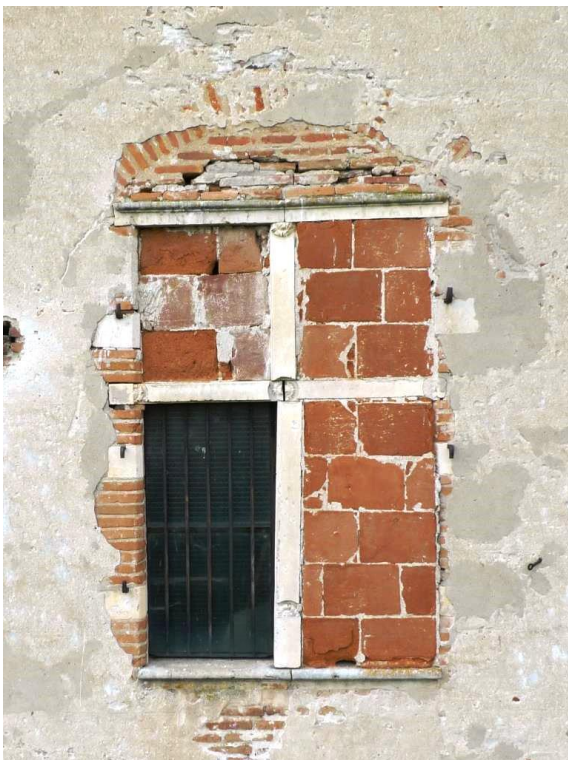
Figure 52 (à gauche) : Croisée (2309) du XVII<sup>e</sup> sur la façade sud, couverte par l'arc d'une ancienne fenêtre géminée.

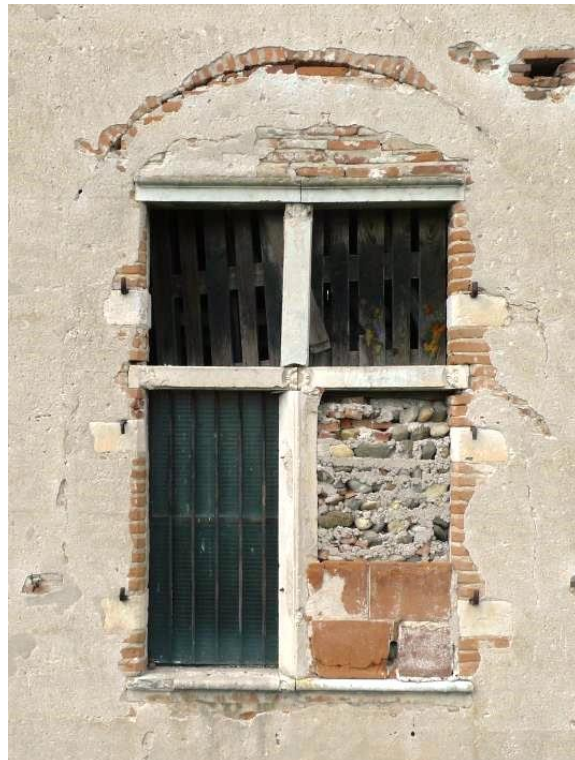
Figure 53 (à droite) : Croisée (2606) du XVII<sup>e</sup> sur la façade sud, couverte par l'arc d'une ancienne fenêtre géminée.

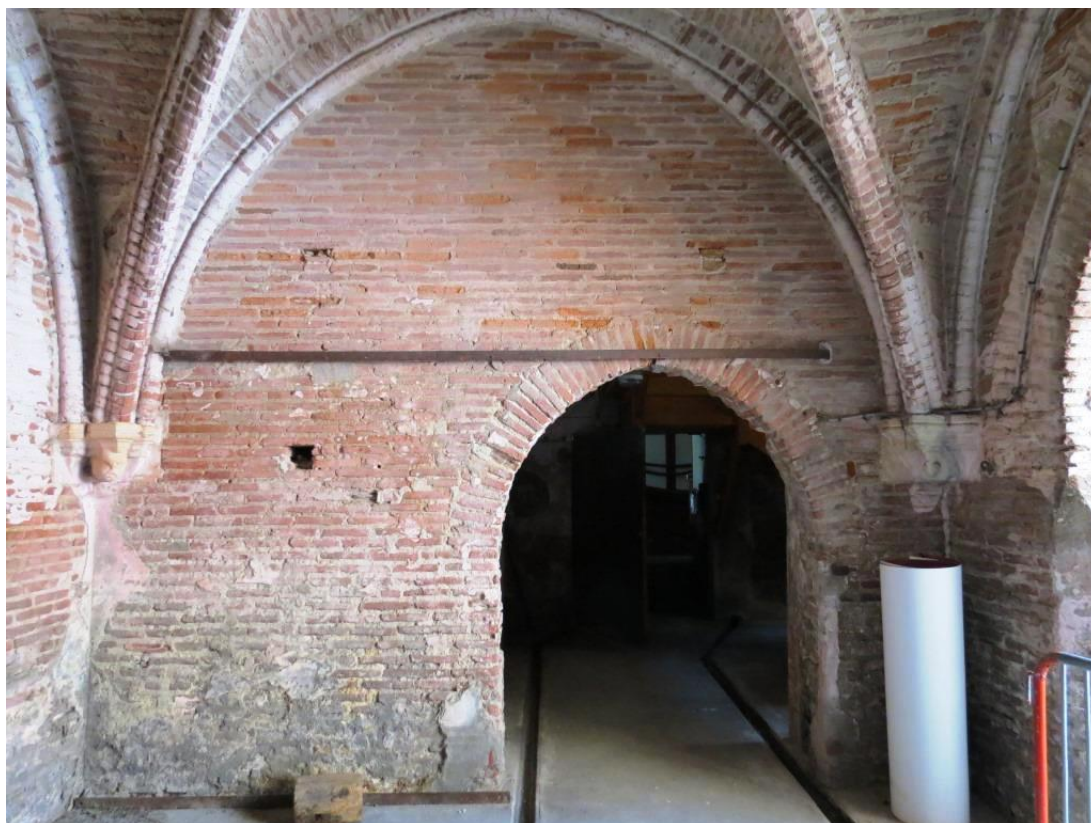
Figure 57 : Le mur ouest de la tour porche, avec la porte 1405 à droite.

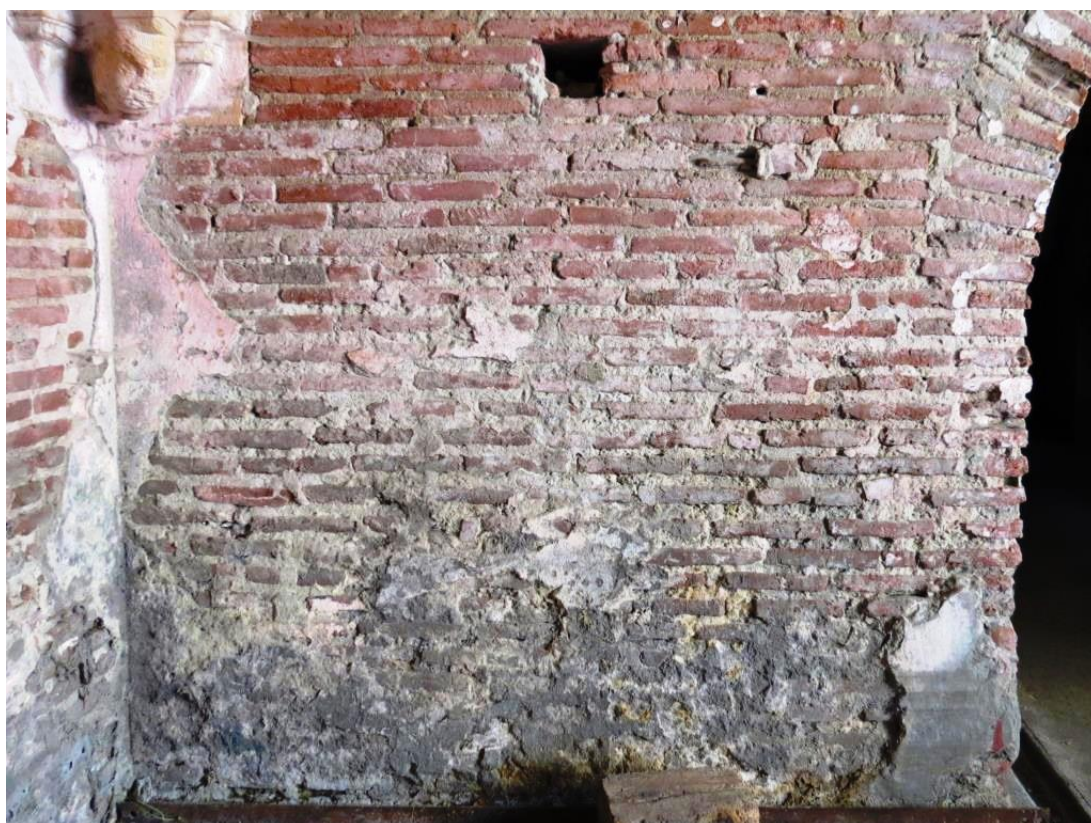
Figure 58 : Le mur ouest de la tour porche, entre l'angle sud et le piédroit de la porte 1405.

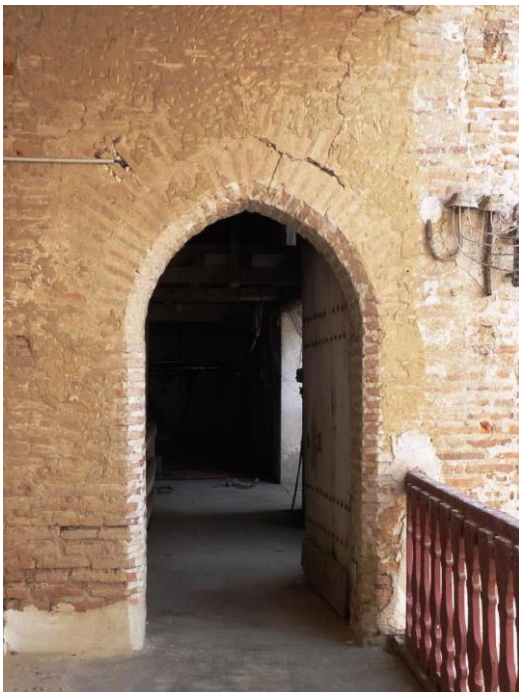
Figure 61 (à gauche) : Porte 2504 couverte d'un arc brisé à double rouleau.

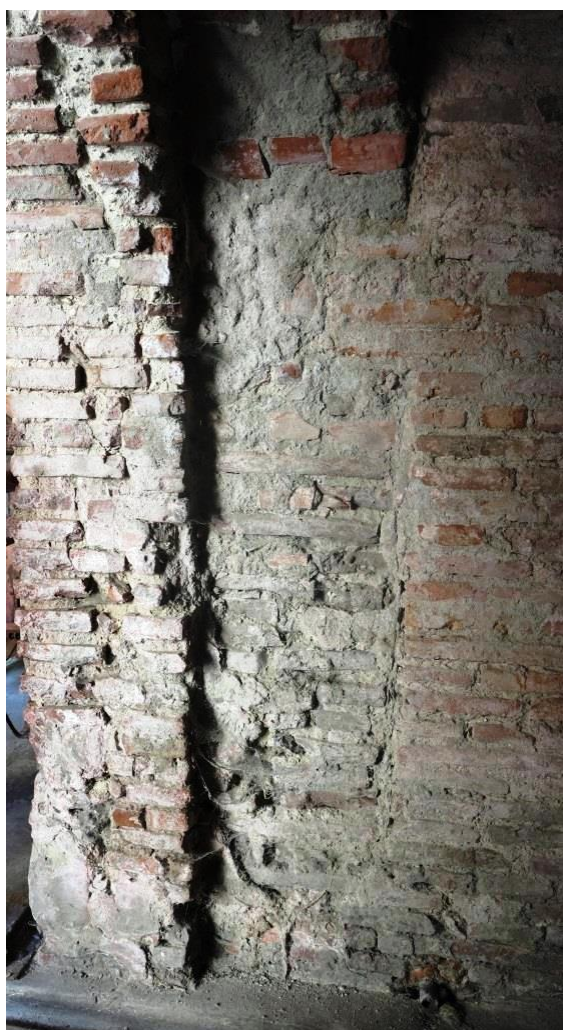
Figure 64 : Traces de bûchement sur le piédroit sud de la porte 1405.

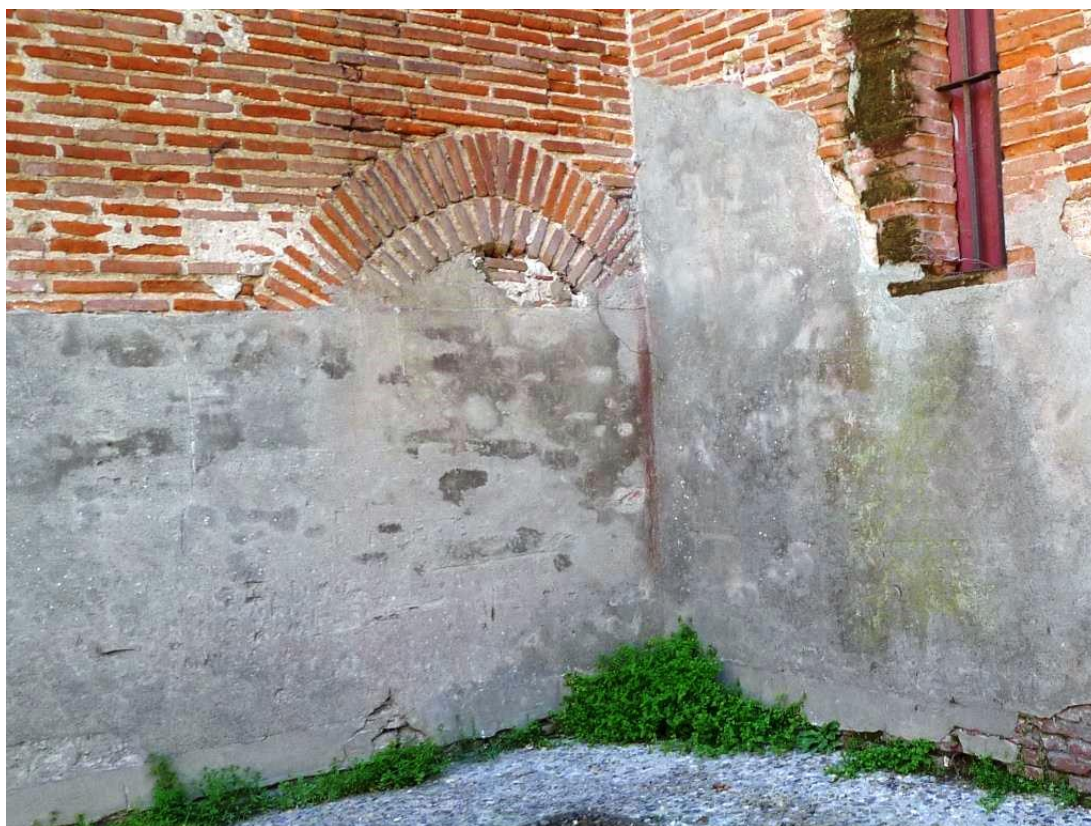
Figure 66 : Porte 1108, entre le corps de bâtiment A3 et la cour intérieure.

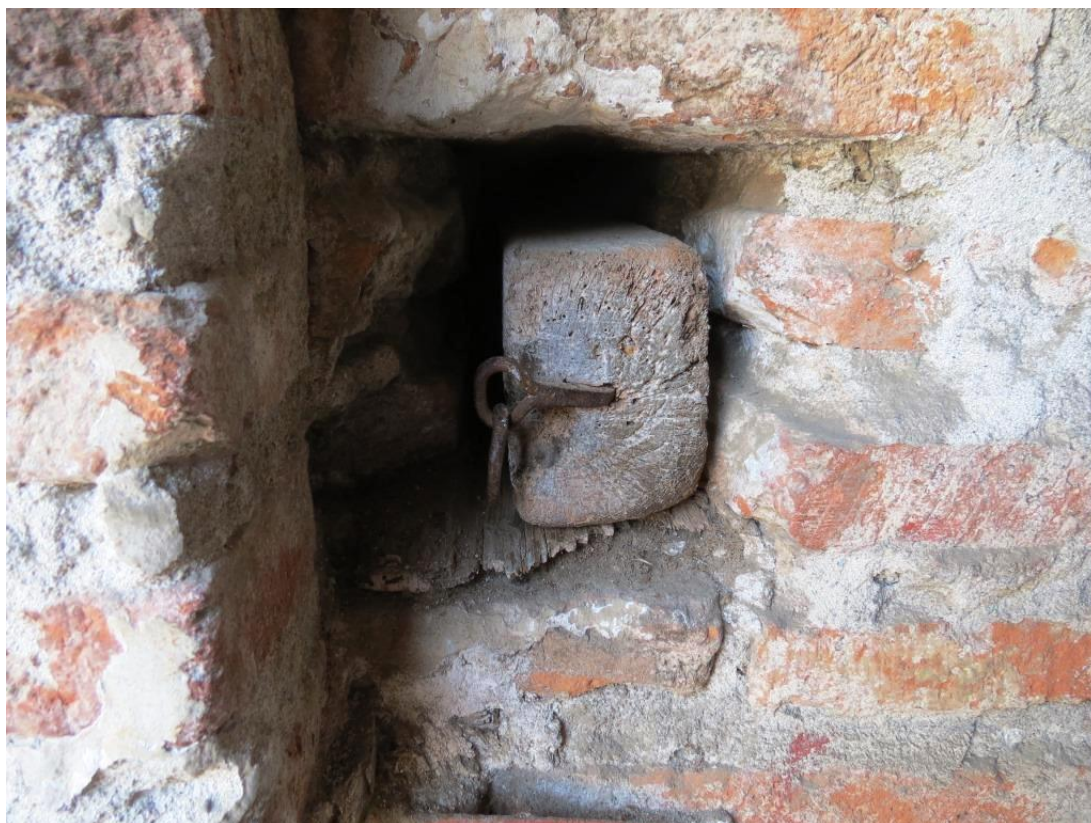
Figure 67 : Trou barillet ménagé dans le tableau sud de la porte 2504.
