Contribution à l'étude et à la valorisation du patrimoine médiéval de Toulouse

## **Le château de Saint-Simon-le-Vieux, dit de Candie**

Juin 2015

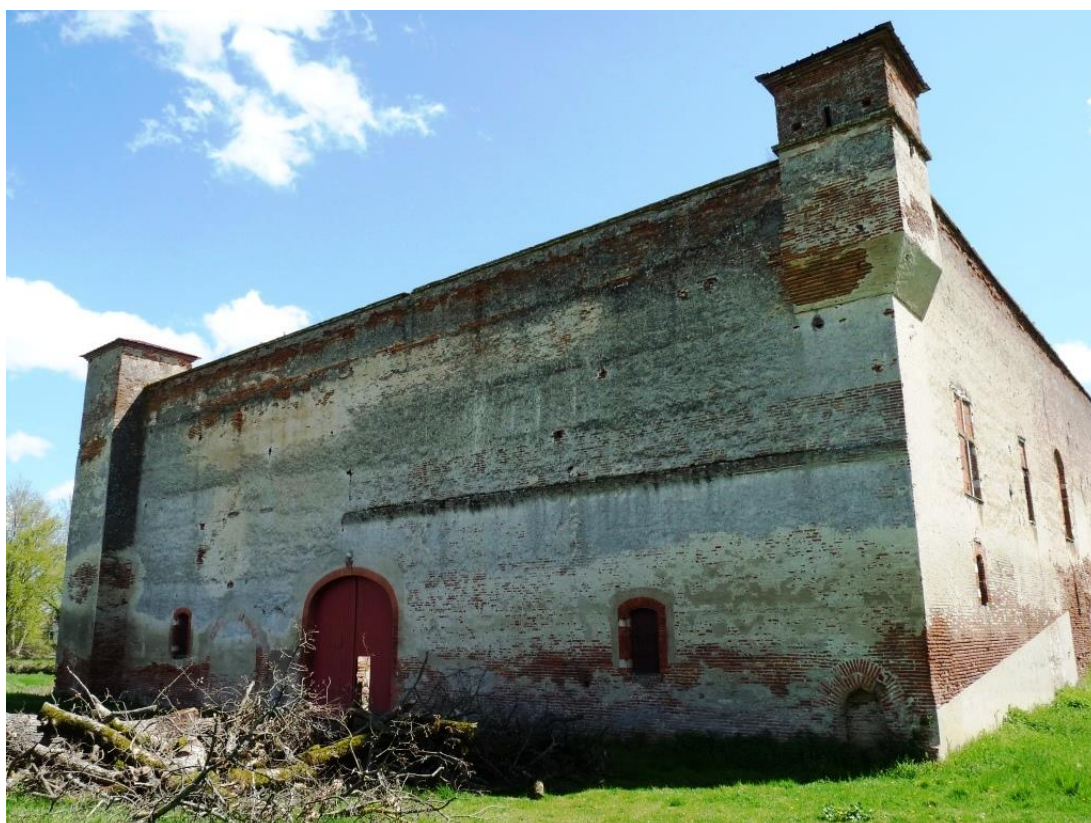
Figure 68 : Façade nord depuis le nord-ouest. La porte 1805 étudiée se trouve au rez-de-chaussée, près de l'angle ouest (à gauche).

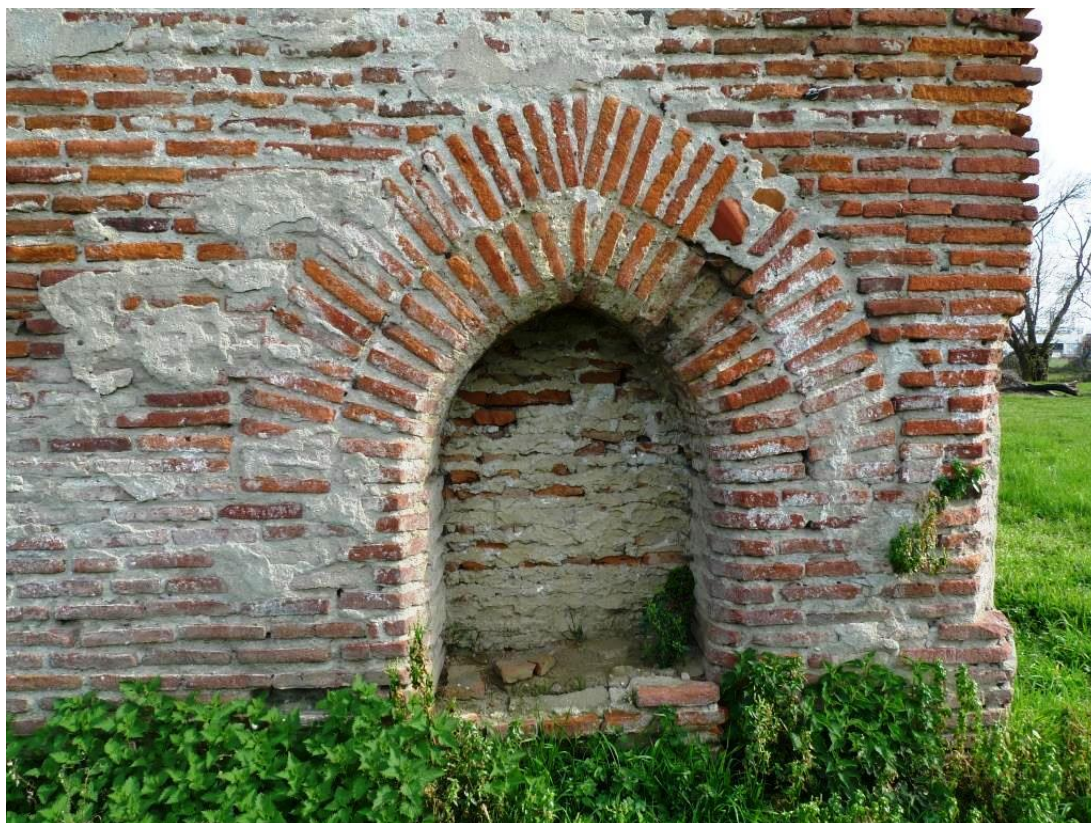
Figure 69 : La porte 1805.

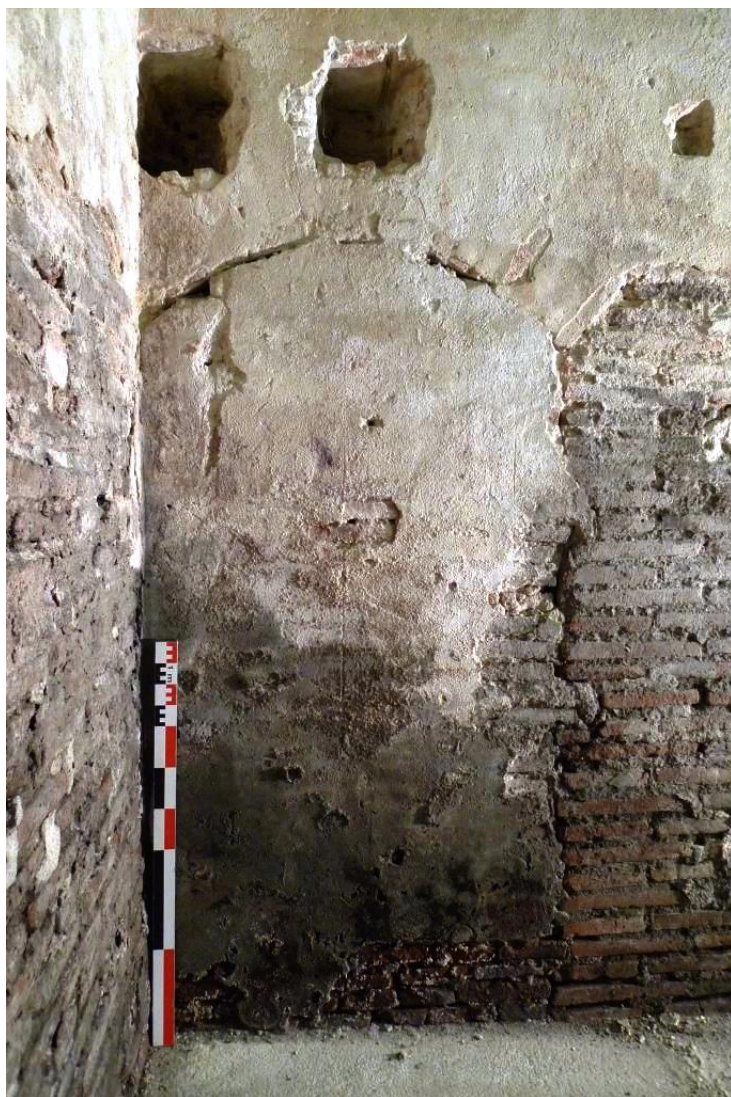
Figure 70 : Arrière-voissure de la porte 1805, au rez-de-chaussée de l'aile ouest.

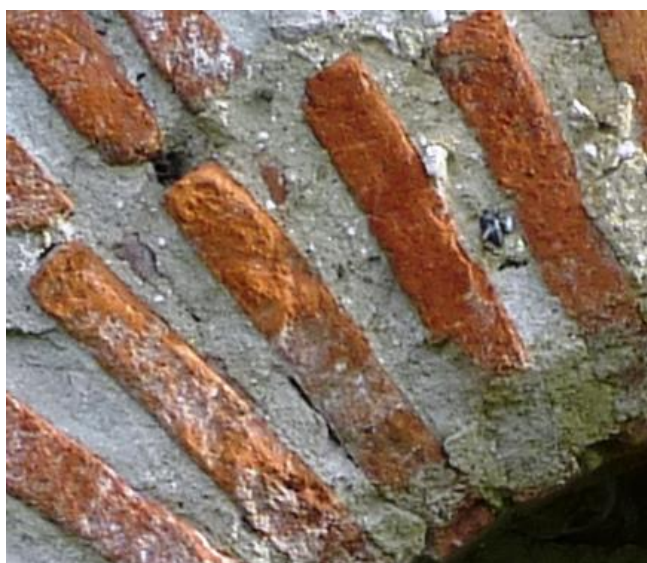
Figure 71 : Joint des briques du rouleau inférieur de la porte 1805.

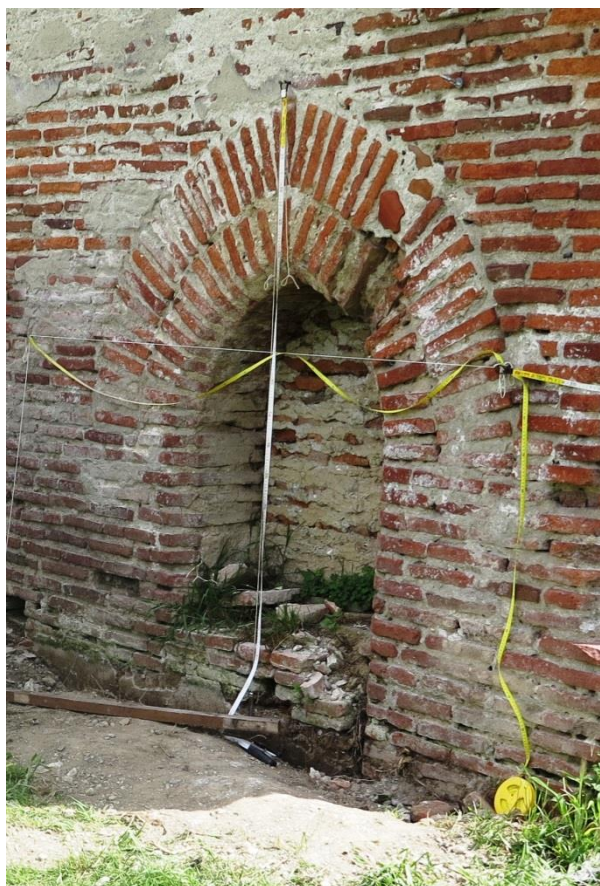
Figure 73 : Porte 1805 après dégagement de la zone et matérialisation des axes.

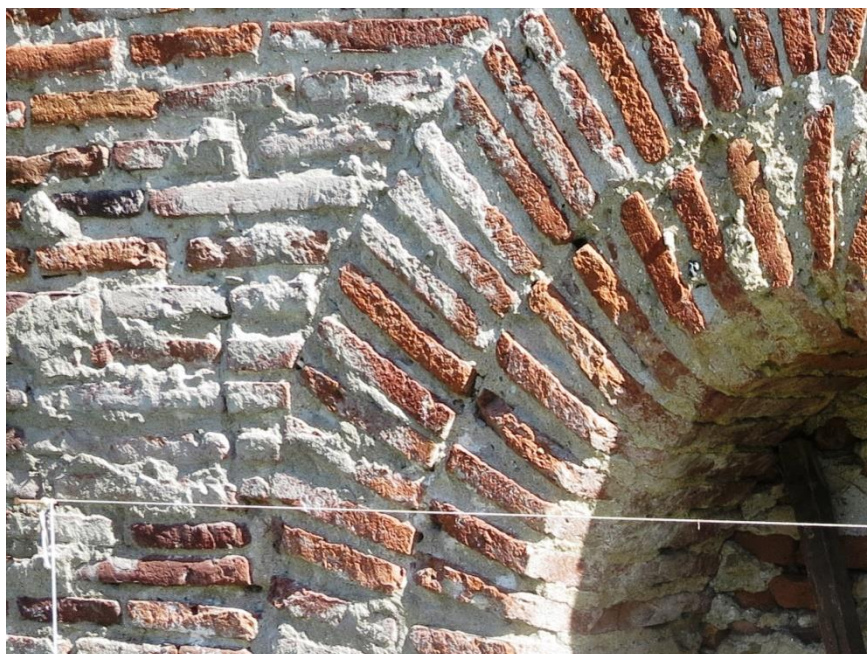
Figure 74 : Jonction entre l'arc supérieur de la porte 1805 et le parement du mur de façade nord du château.

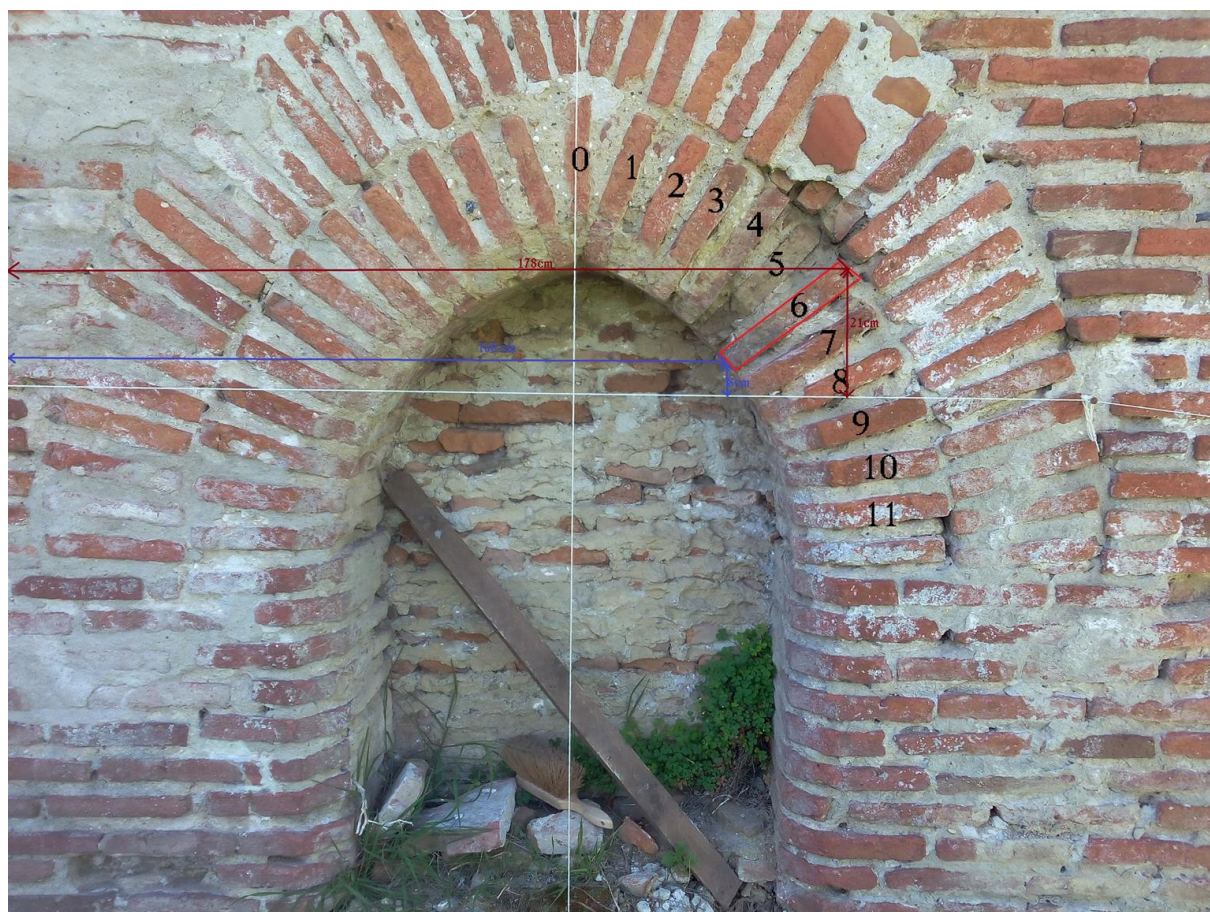
Figure 75 : Numérotation des briques de la partie ouest de l'arc inférieur de la porte 1805 (DAO C. Bertin, C. Latorre, C. Prat).

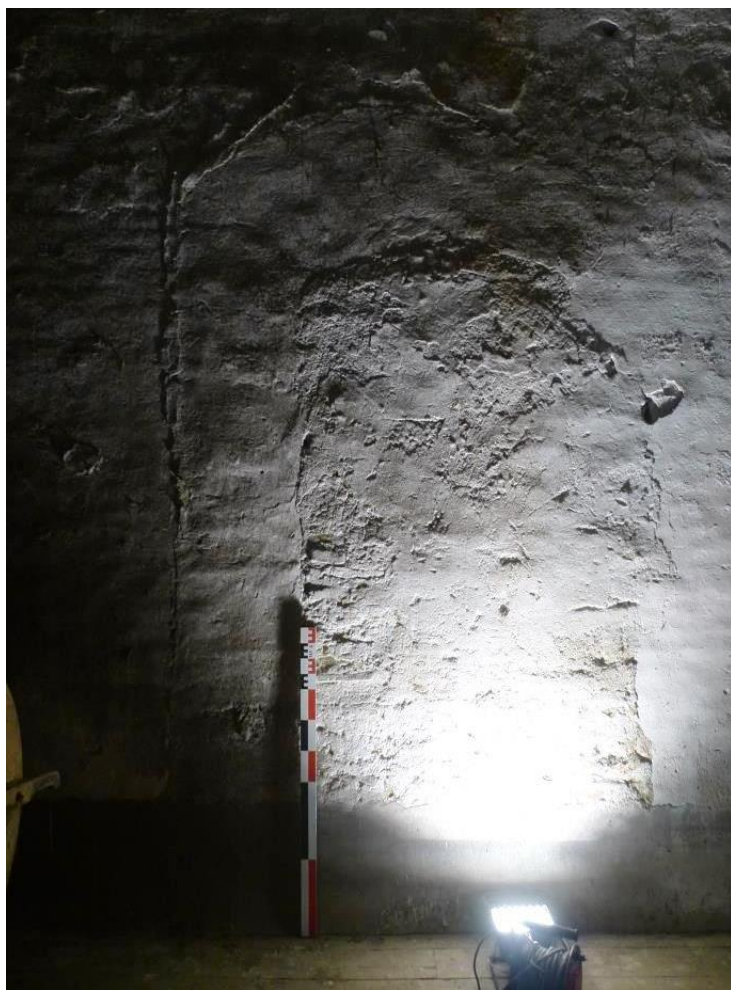
Figure 79 : Porte bouchée, transformée en cheminée (2709), au centre du mur nord du corps de bâtiment A4.

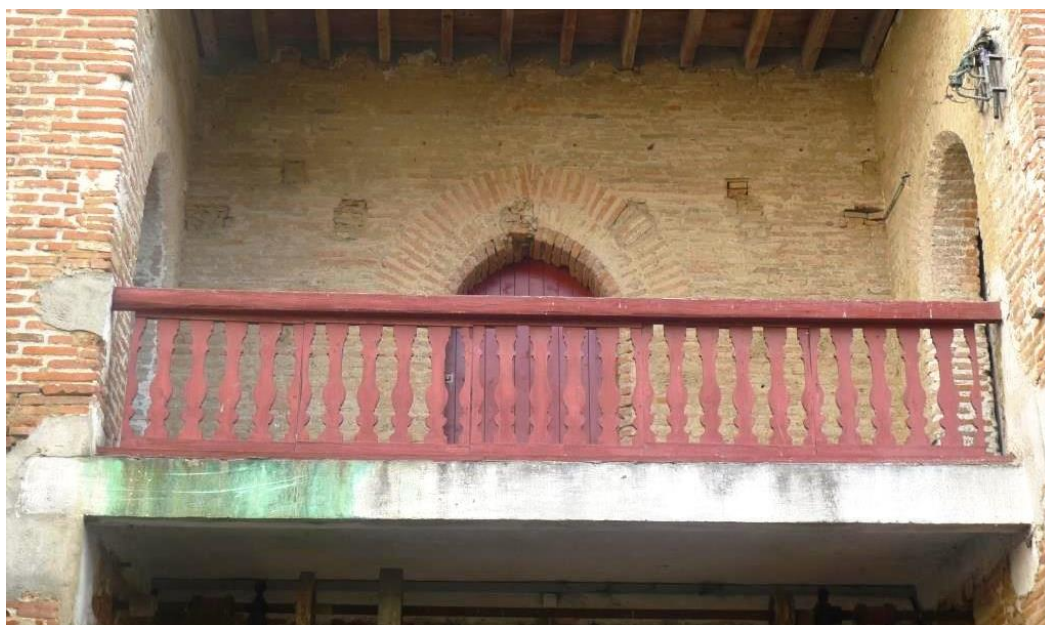
Figure 80 : Mise en évidence d'une porte sous l'enduit, au centre du mur 2603 entre les corps de bâtiment A3 et A4 (premier étage).

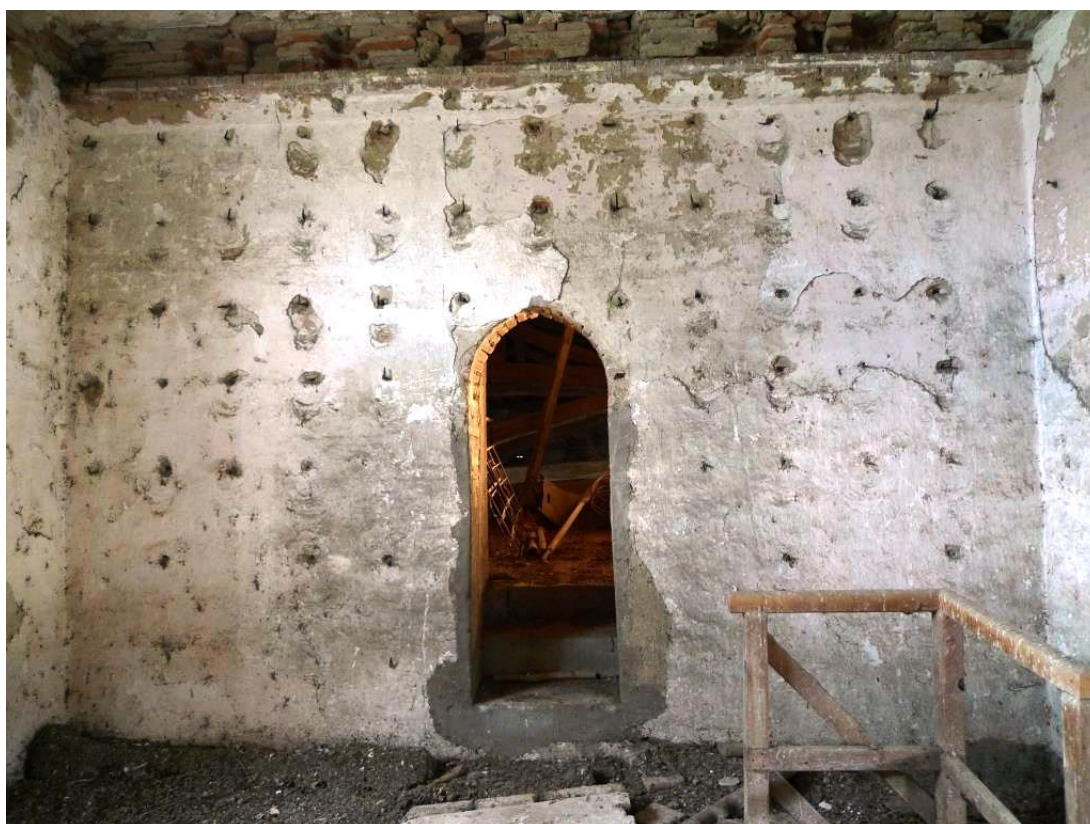
Figure 82 : Système de fermeture de la porte 2504.

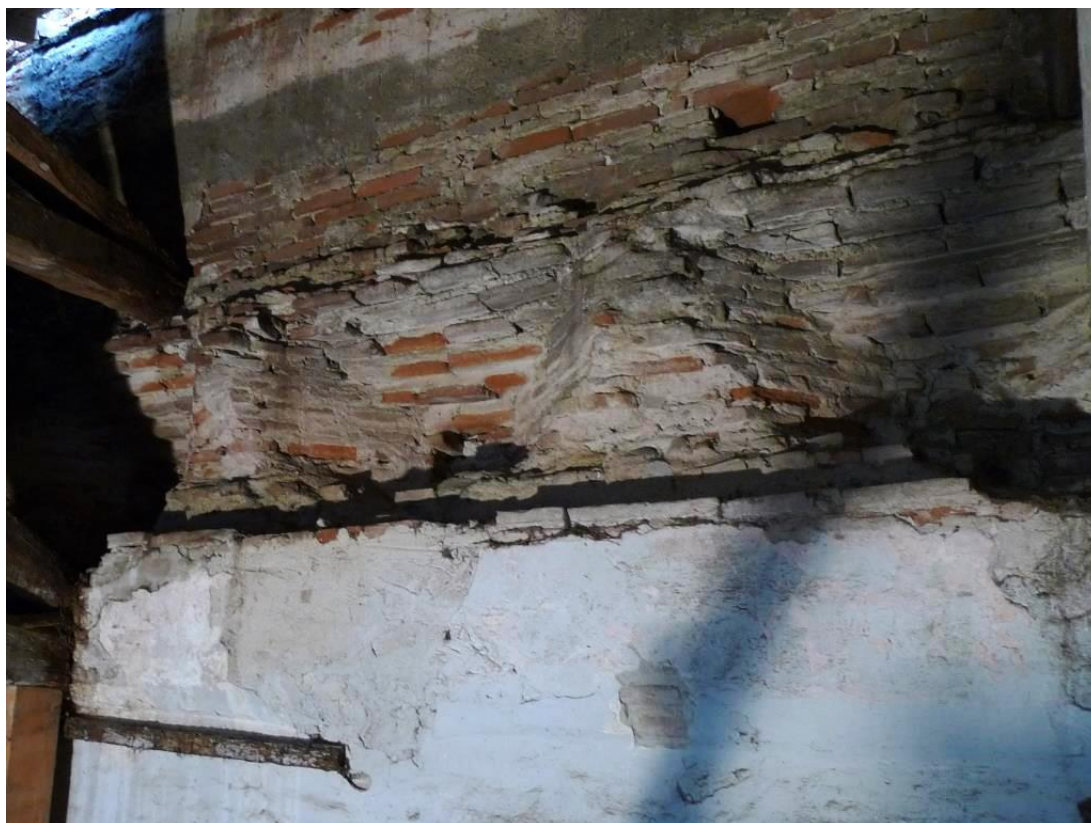
Figure 86 : Série d'exutoires, mur gouttereau sud du corps de bâtiment A2.

rejeter les eaux de pluie vers l'extérieur (fig. 85 et 86), dispositif similaire à la tour d'Arles de Caussade (82) et à une maison de la tour de l'Esquille à Toulouse (31)<sup>28</sup>.

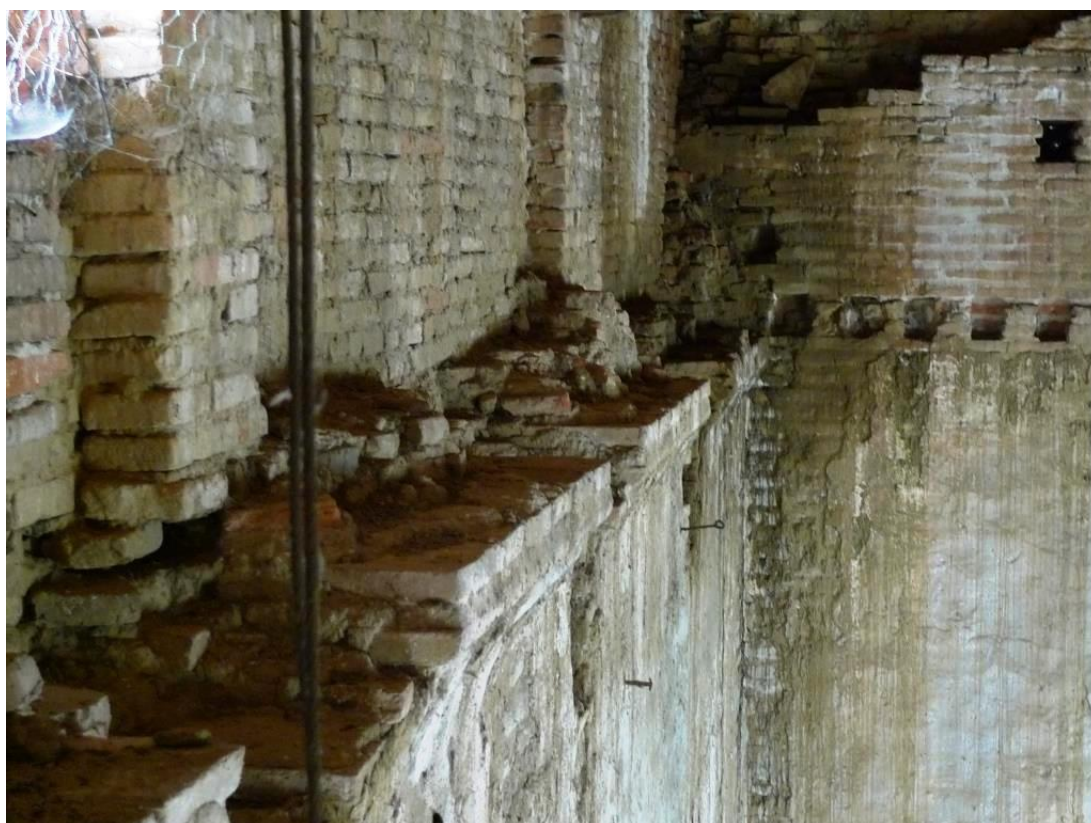
Figure 87 : Exutoires, mur gouttereau sud du corps de bâtiment A3.

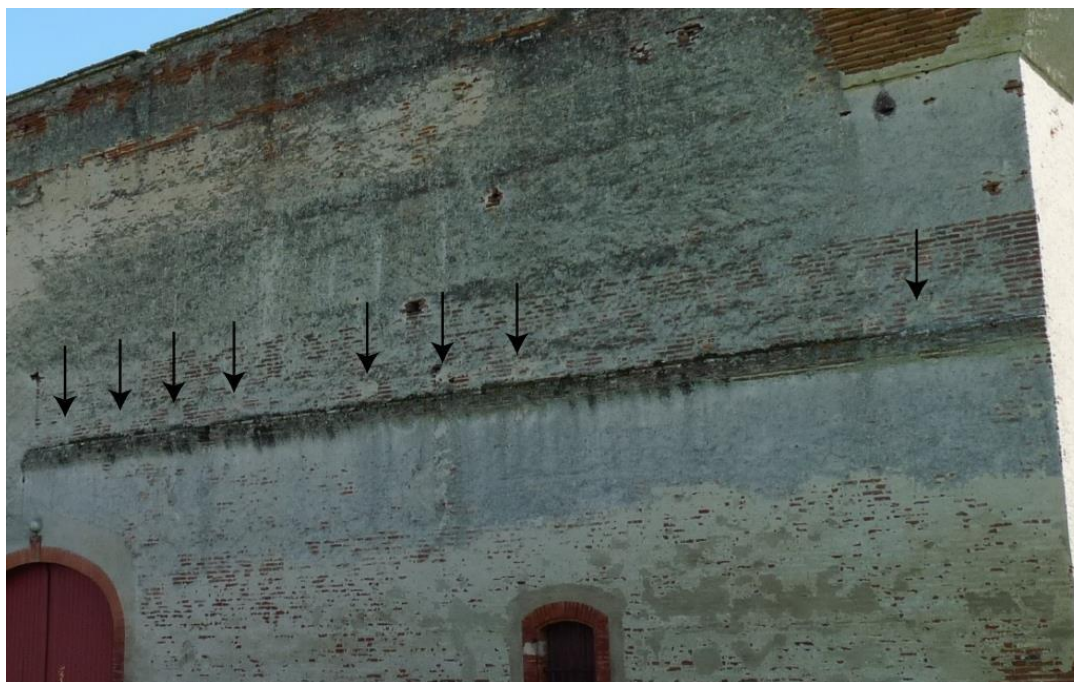
Figure 88 : Vestiges d'exutoires au-dessus de la corniche moulurée du mur gouttereau nord du corps de bâtiment A2.

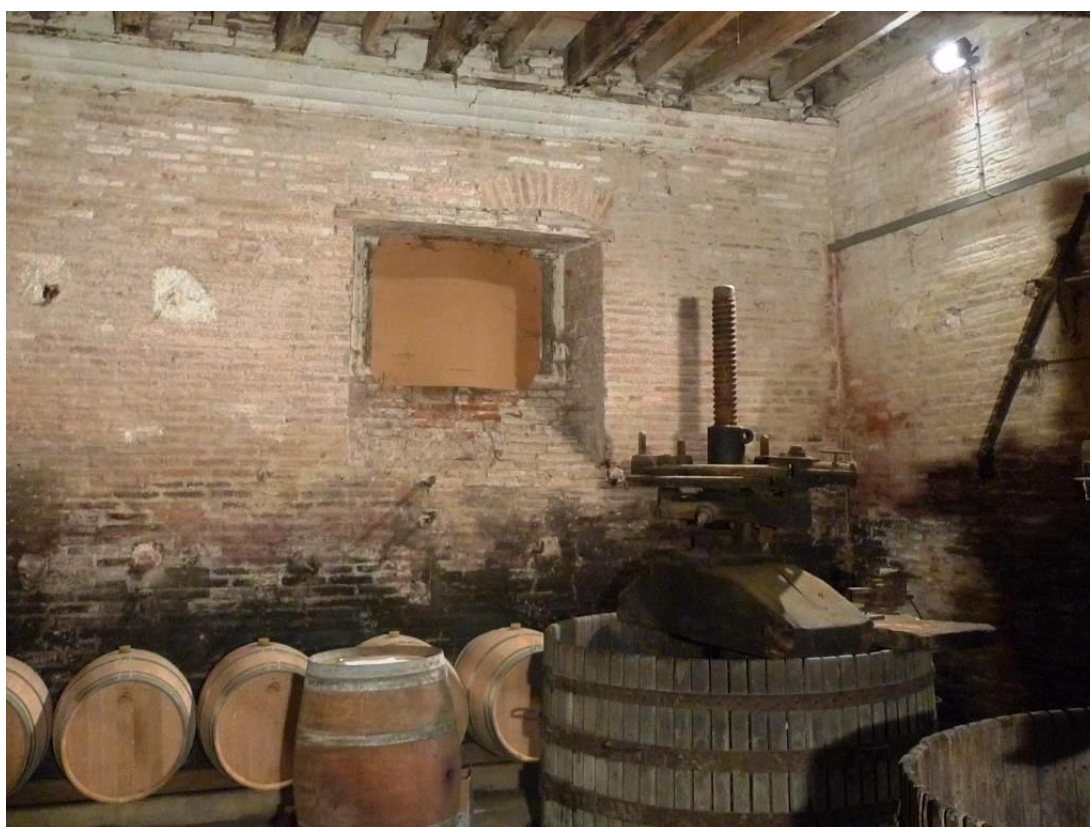
Figure 89 : Repérage d'exutoires bouchés au-dessus de la corniche moulurée de la façade nord, ancien mur gouttereau nord du bâtiment B détruit.

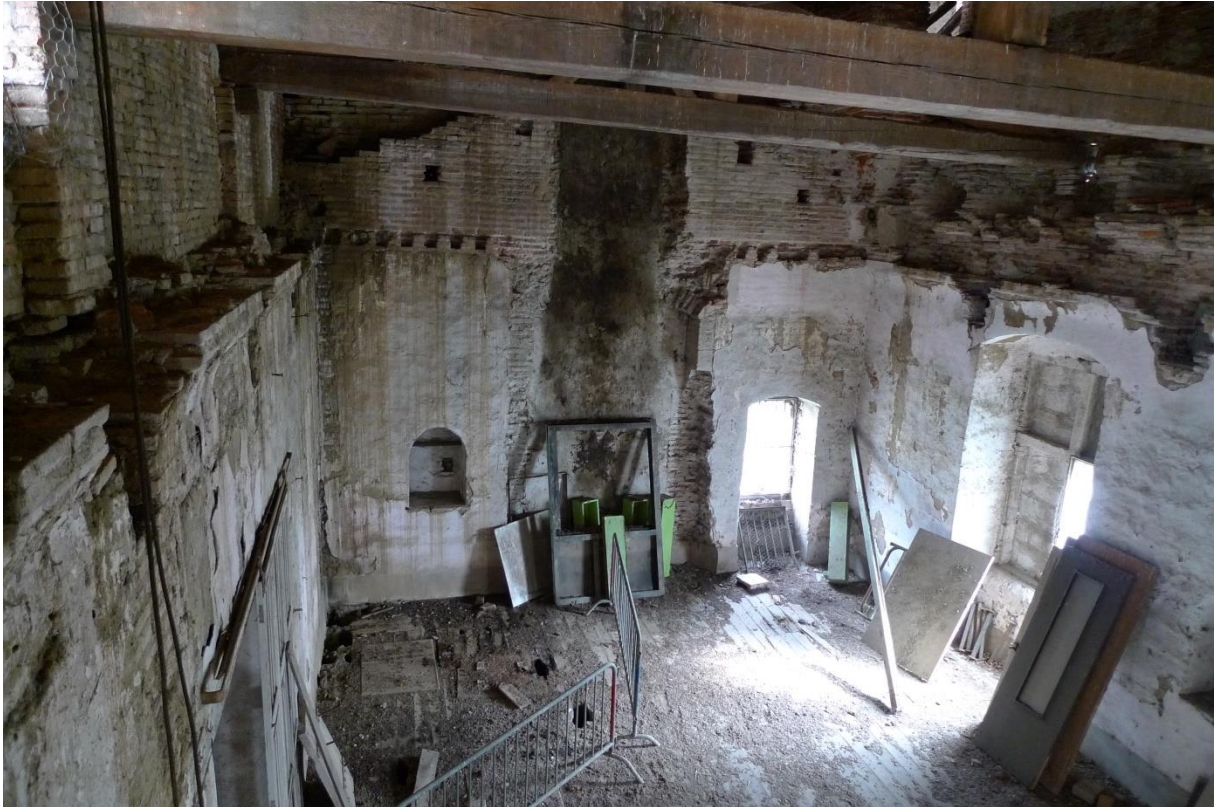
Figure 90 : Fente de jour sur le mur sud du corps de bâtiment A2 (rez-de-chaussée), élargie en jour barlong au XIX<sup>e</sup> siècle (JOU 1305).

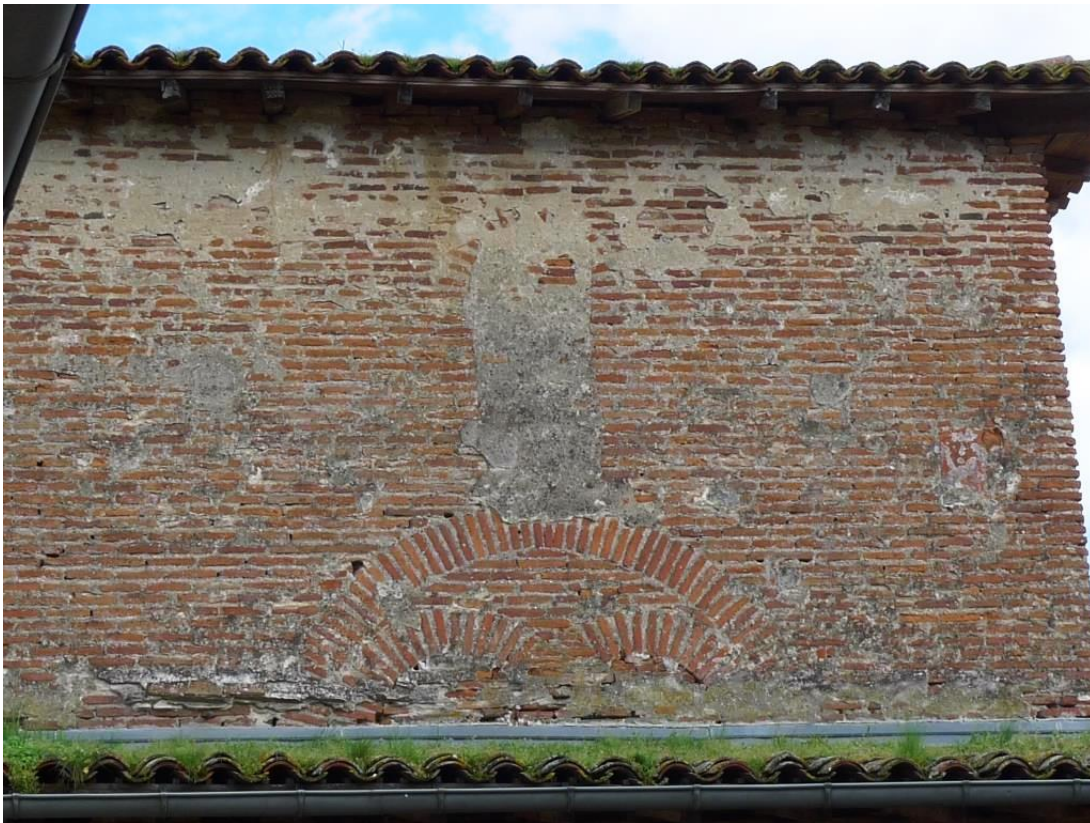
Figure 91 : Traces d'une ancienne cheminée (2306) aménagée dans l'embrasure d'une ancienne fenêtre géminée, sur le mur est du corps de bâtiment A2 (premier étage).

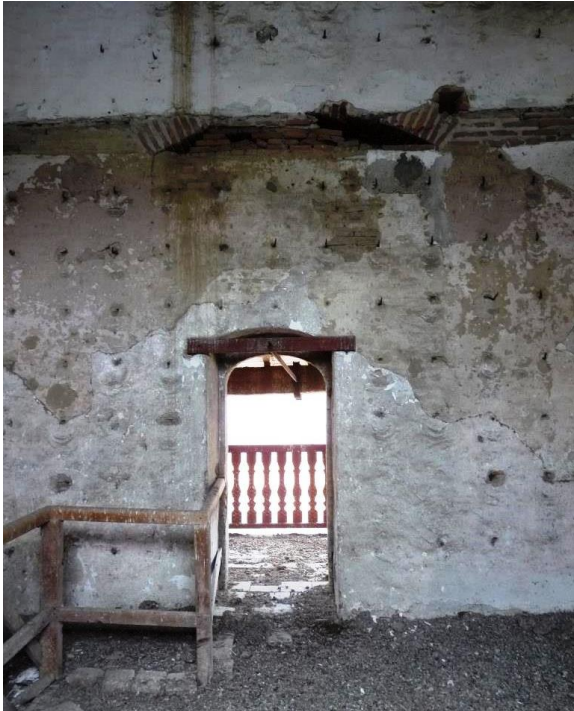
Figure 92 : Arcs d'une fenêtre géminée sur le mur nord au deuxième étage de la tour de l'aile sud (A1), surmontée d'un jour barlong couvert d'un arc en plein-cintre.

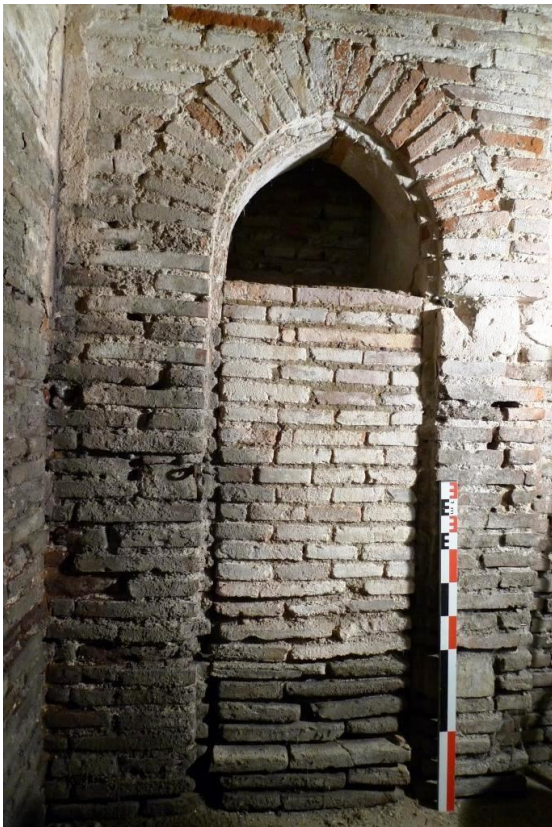
Figure 93 : Arrière-voussure de la fenêtre géminée, mur nord de la tour (A1), deuxième étage ; remplacée par la porte d'accès au pigeonnier au XVII<sup>e</sup> siècle. À gauche, l'escalier du XIX<sup>e</sup> siècle (cl. L. Gérardin).

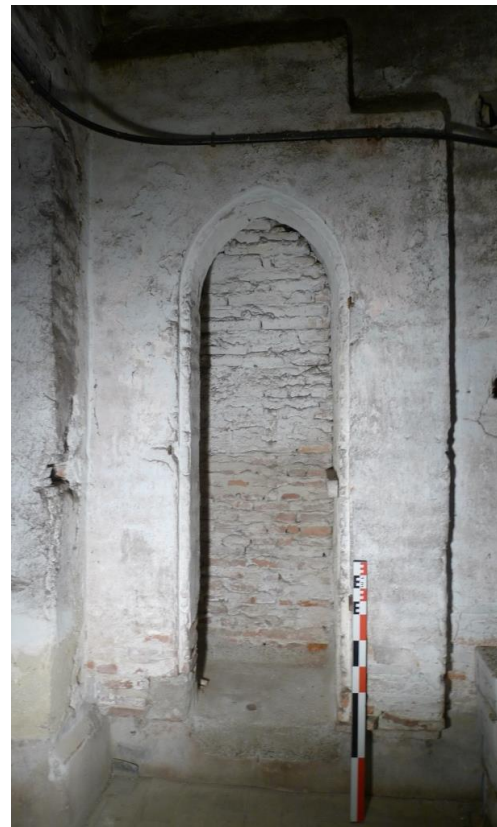
Figure 94 (à gauche) : Placard 1706 dans l'angle sud du mur ouest du corps de bâtiment A4 (rez-de-chaussée, pièce 17).

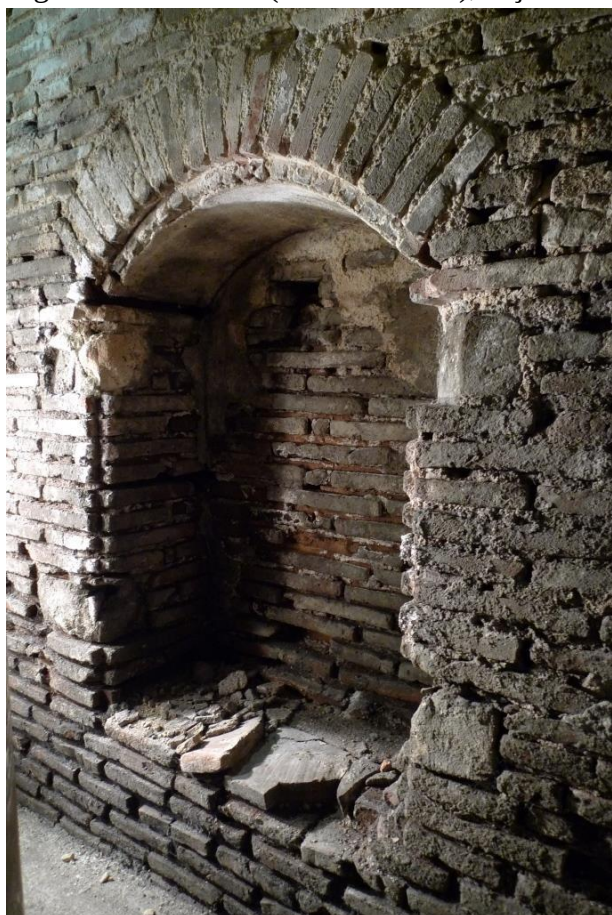
Figure 96 : Latrines (XVII<sup>e</sup> siècle ?), façade est.

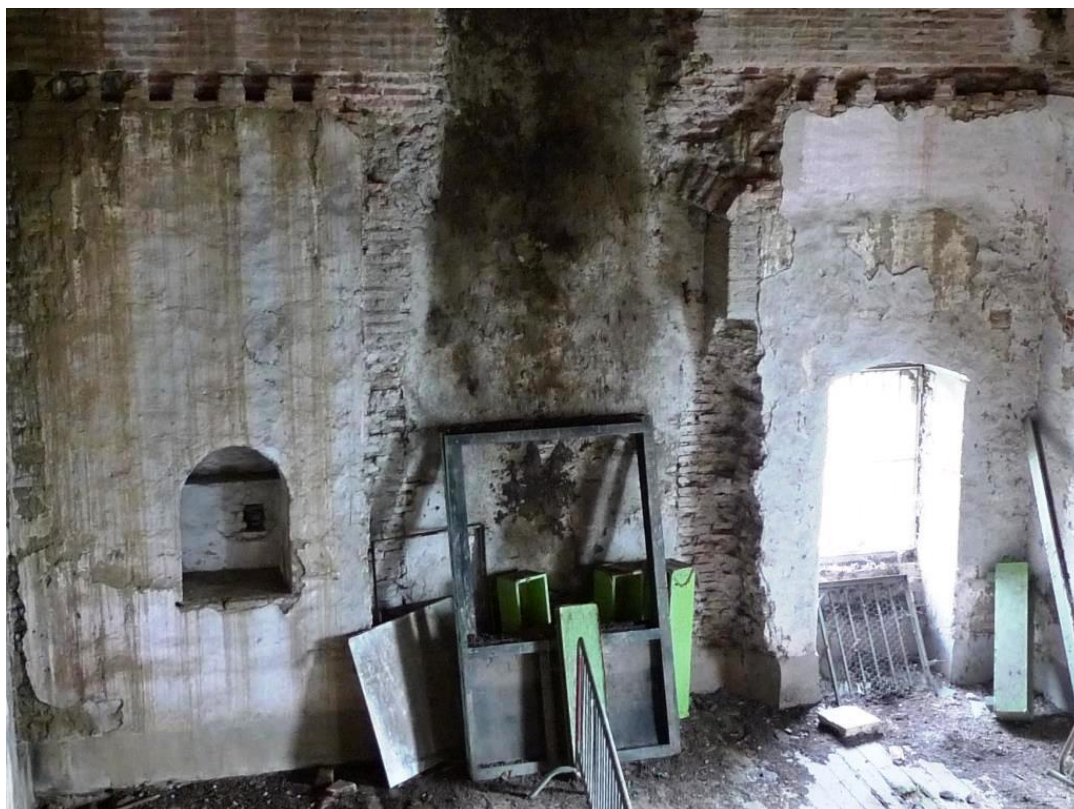
Figure 97 : Placard (1705) à double-battant sur le mur nord du corps de bâtiment A4 (rez-de-chaussée, pièce 17).

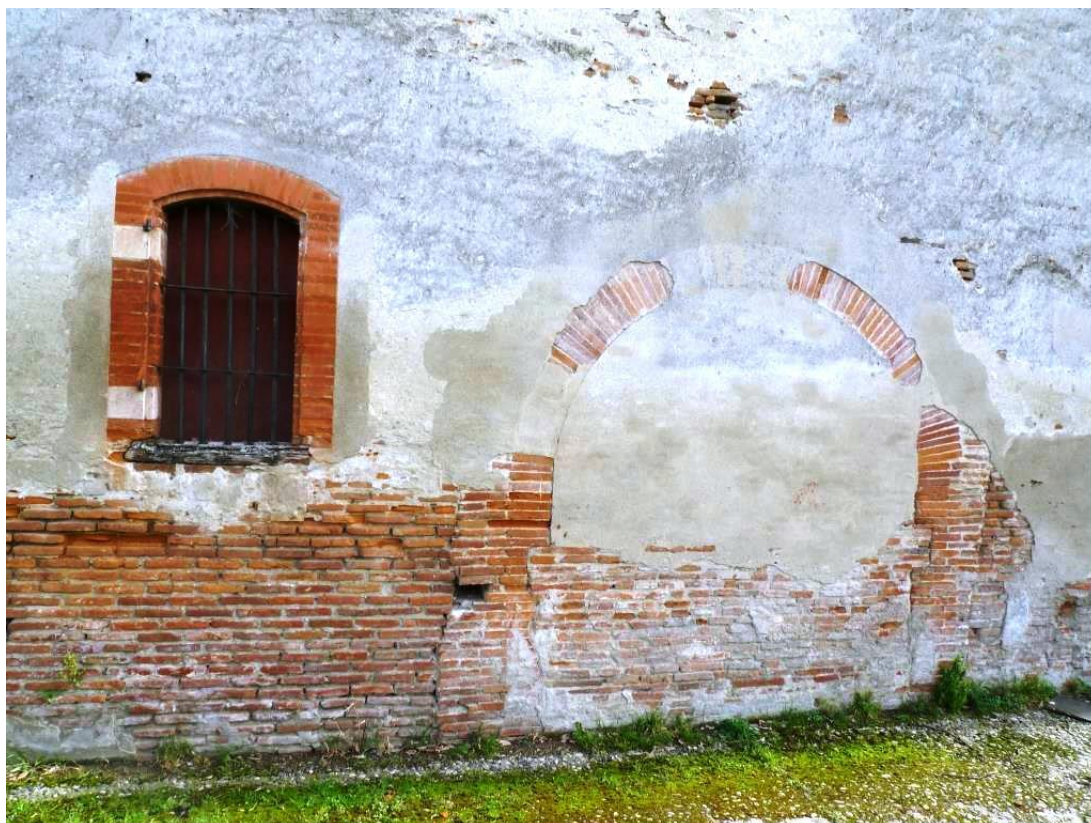
Figure 101 : Traces d'un ancien escalier et d'une porte bouchée dans le mur est du corps de bâtiment A3.
